汚染除去等計画書（新規・変更）

(仮称) 京都市立芸術大学跡地に係る
汚染の除去等の実施措置計画書

2026年 3月

名 称 : 京都市立芸術大学跡地
所 在 地 : 京都市西京区大枝沓掛町 13 番 6

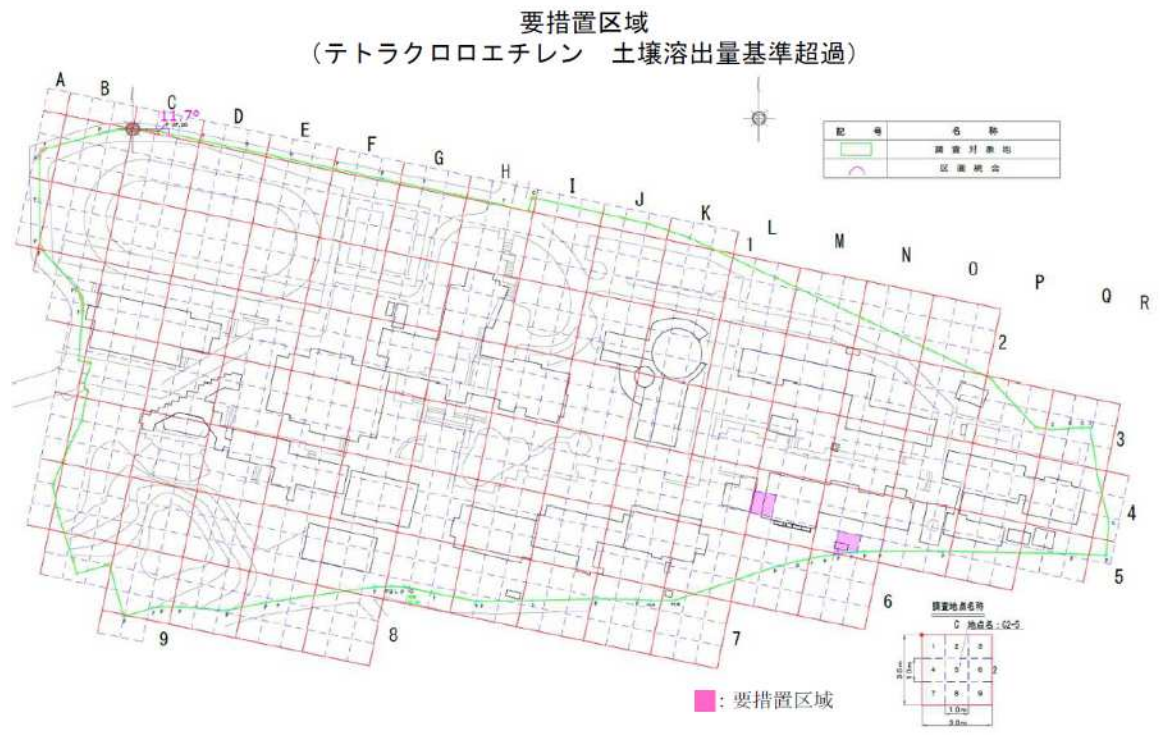
図 1-3 要措置区域位置図

図 1-3 に示す。

所 在 地 : 京都市西京区大枝沓掛町 13 番 6 の一部

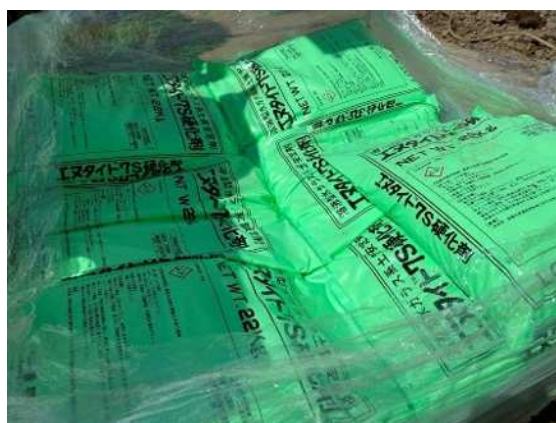
例：グラウトパッカー材荷姿

《エスタイト》RM(I)の性質

配合		比重(20℃)	pH(20℃)	粘度(mPa・s, 20℃)
標準配合	A液	1.2	11.2	3.2
	B液	1.1	1.3	1.4

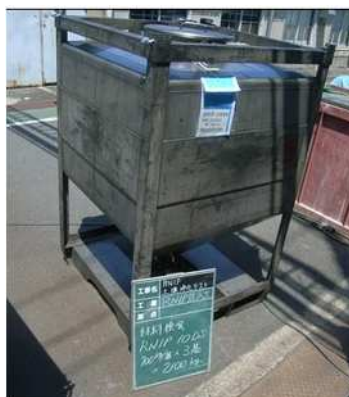
例：微細鉄粉スラリー（RNIP α ）材荷姿

- 複合構造による高性能**
活性炭の表面と細孔にナノ鉄粉が担持されており、活性炭による吸着機能とナノ鉄粉による還元反応機能が同時に働く。
- 速い汚染分解速度**
TCE（トリクロロエチレン）等の汚染物質に対し、従来の鉄粉の 100 倍以上の速度で分解し、有害な塩化物の生成を抑制する。
- 高い拡散性**
微粒子（平均粒径 70nm）であるため土壌への拡散性が良く、深層汚染の原位置浄化（その場で浄化）に適している。
- 環境への安全性**
有害な金属を含んでおらず、2 次汚染の心配がない環境に優しい材料

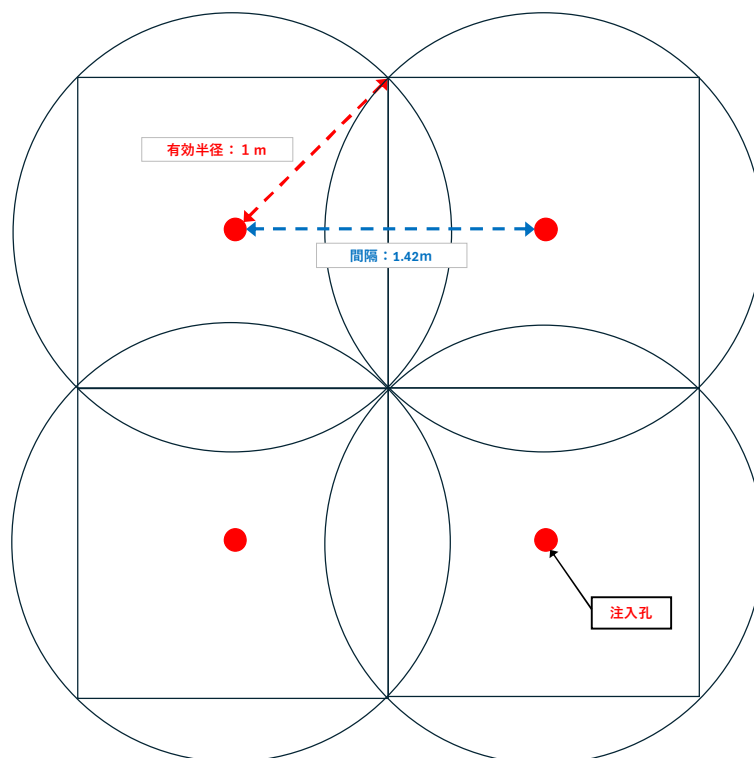
注入間隔イメージ

並列配置において、注入孔から最も離れた地点（正方形の中心点）まで確実に薬液を到達させるための有効注入半径（R）により、注入間隔を設定する。

薬液の有効注入半径 $R = 1.00\text{m}$ は、粘性土および砂礫の標準的な注入半径（ $R = 0.8\text{m} \sim 1.0\text{m}$ ）を基に設定し、注入間隔を算出すると、注入間隔は、 1.42m となる。図 3-6～3-8 に各区画の注入工施工図を示す。
