京都市防災会議専門委員会 洪水土砂部会

広島豪雨土砂災害報告

千木良雅弘

京都大学防災研究所

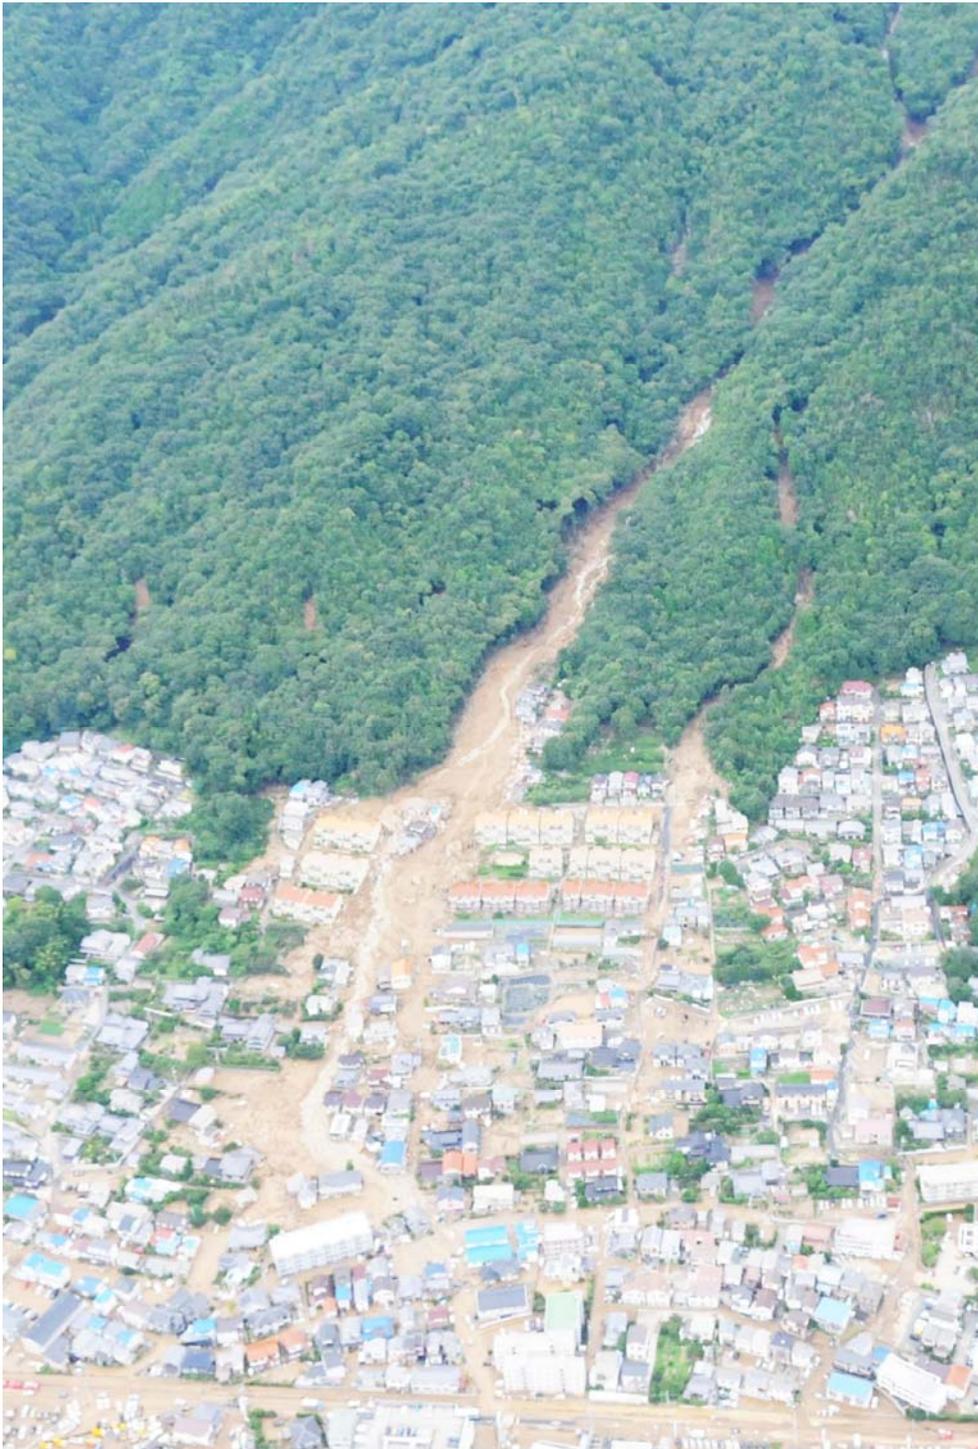
2014年広島豪雨 災害における降水 分布と崩壊源 の分布(左)およ び崩壊密度の分 布(右)

2014/8/20 01:00-
04:00の3時間降水
量

崩壊は3時間雨
量150mm以上の
部分に集中

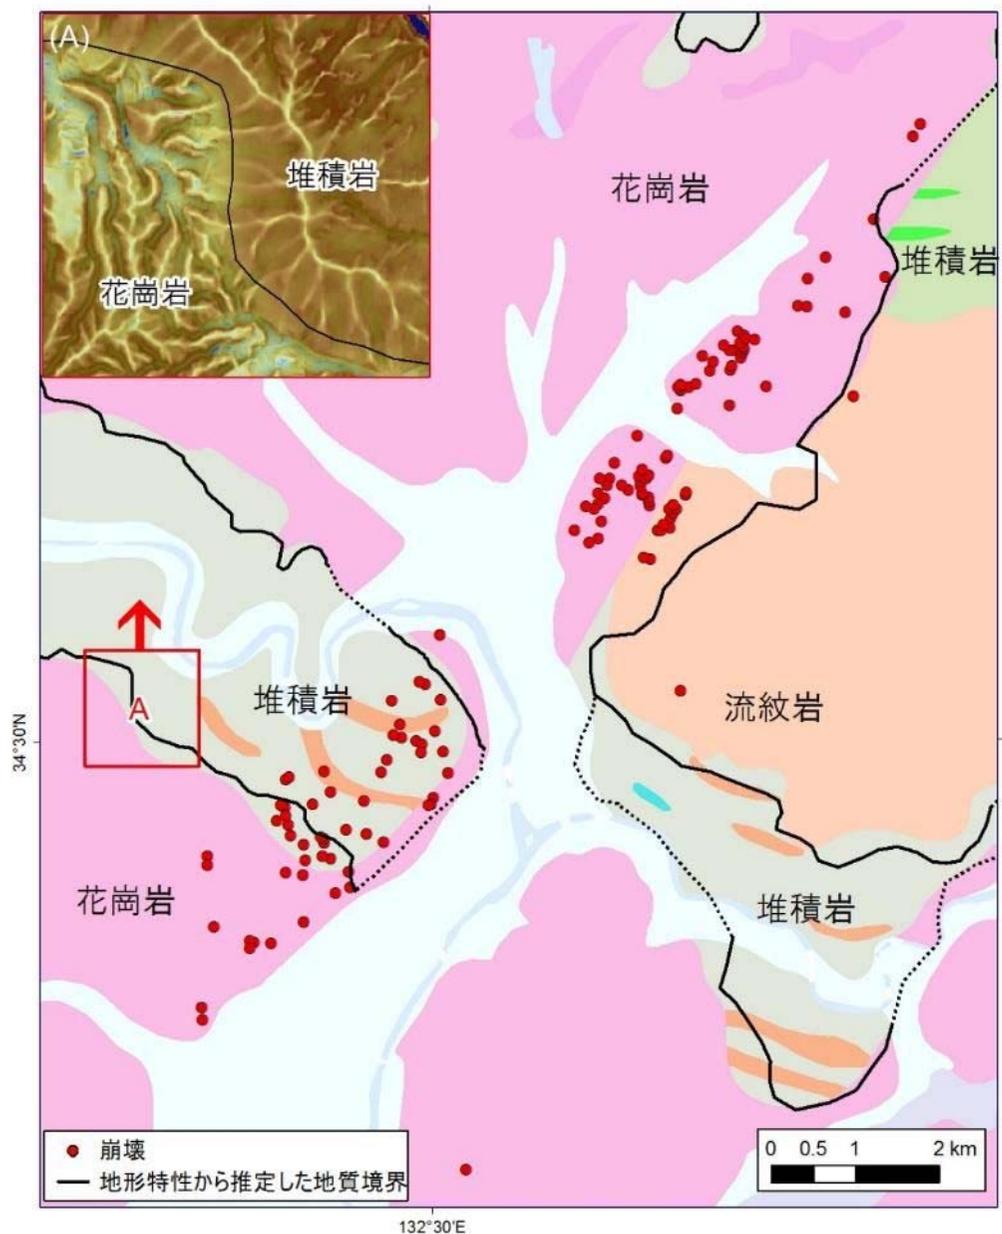
地質と崩壊の分布

土石流は花崗岩と堆積岩（ホルンフェルス）に発生

花崗岩の場合，土石流の原因は最上部の崩壊と流路の侵食

ホルンフェルスの場合，土石流の原因は主に水の噴出

地質と斜面崩壊の空間分布
地質境界は5mメッシュ地形モデルの地上開口度と傾斜のパターンに基づき推定した。
Aがその例である。背景には20万分の1シームレス地質図を使用。

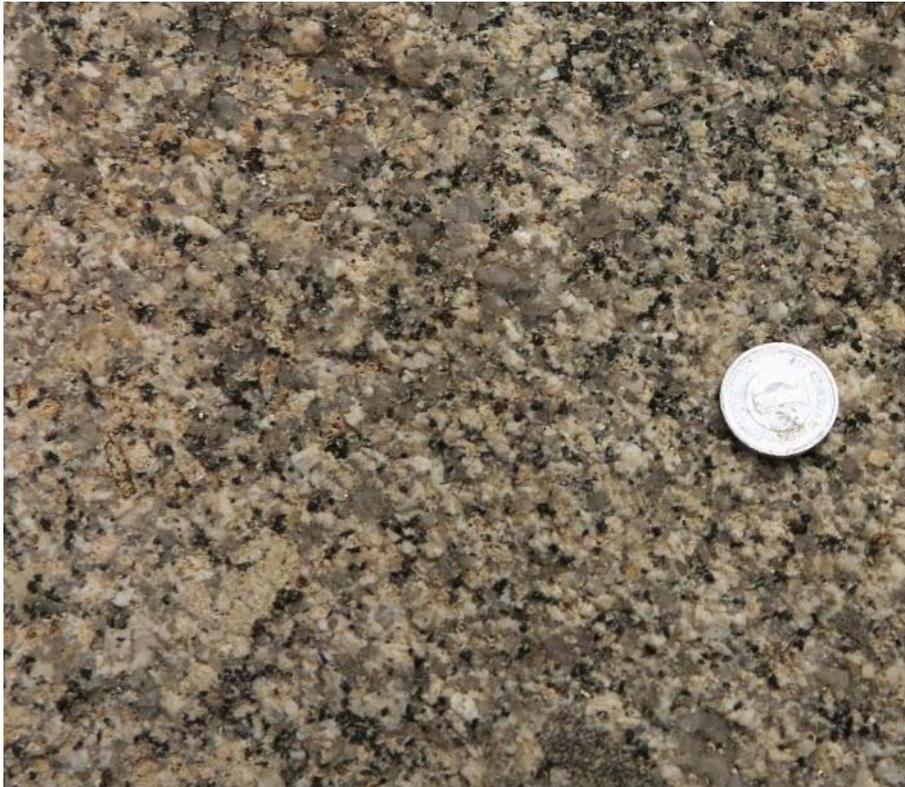
中粒花崗岩

風化しやすくマサ土になりやすい

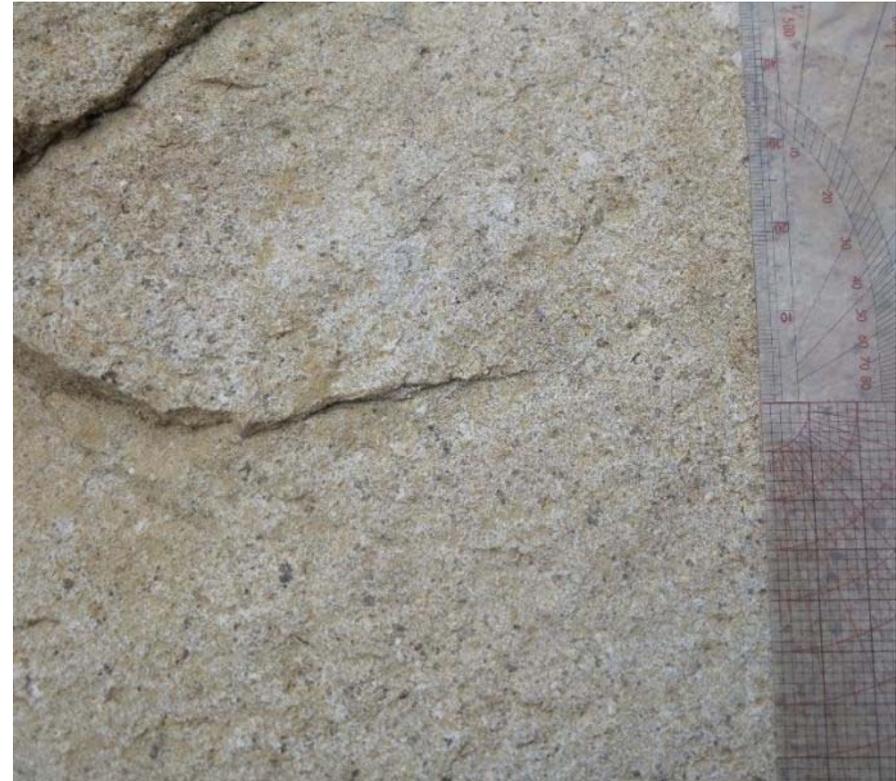
細粒花崗岩

風化しにくく、大岩塊をつくる
2014年災害時の崩壊に多く含まれたが、
1999年の災害時には少なかった

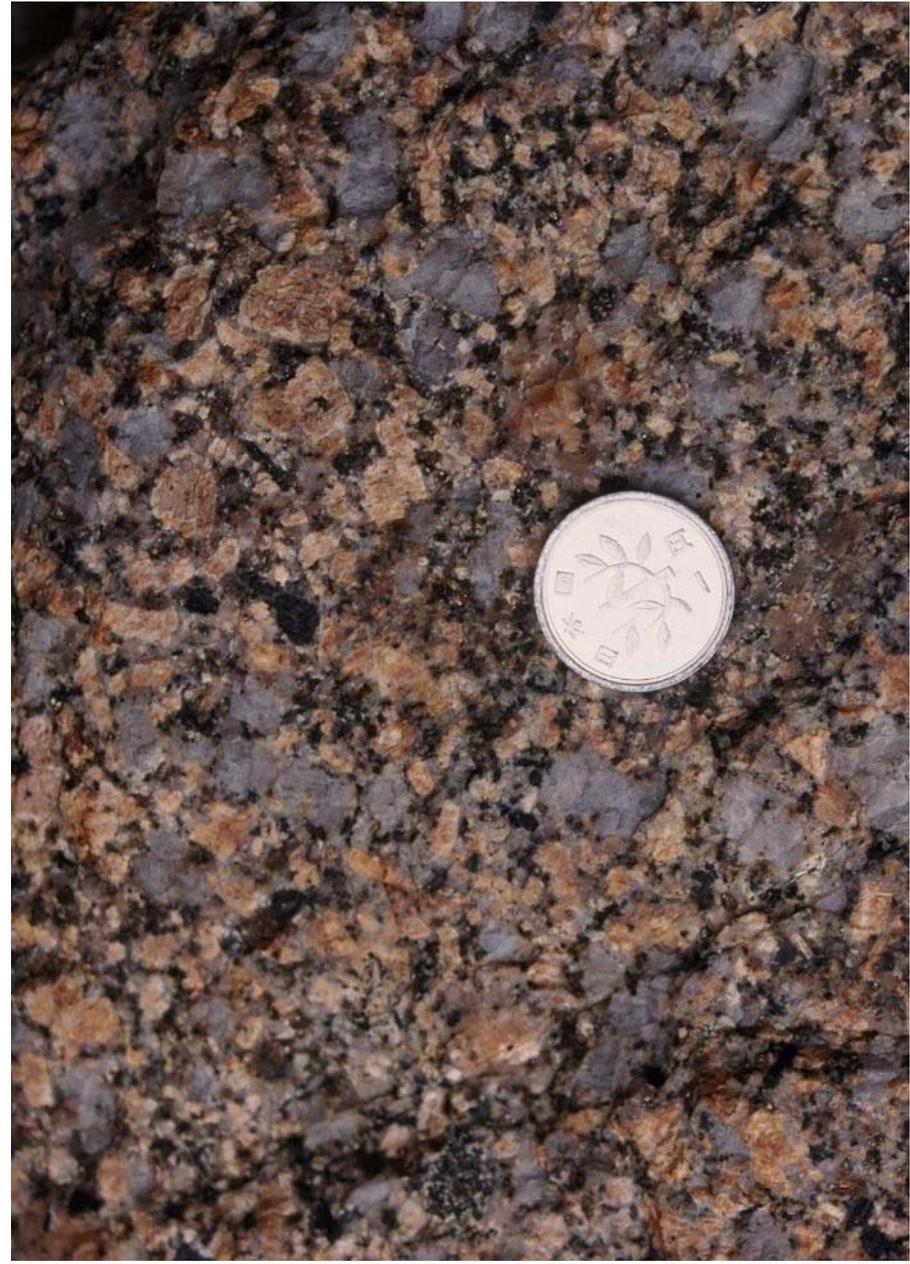
粗粒花崗岩
(1999年災害時の崩壊の主体)

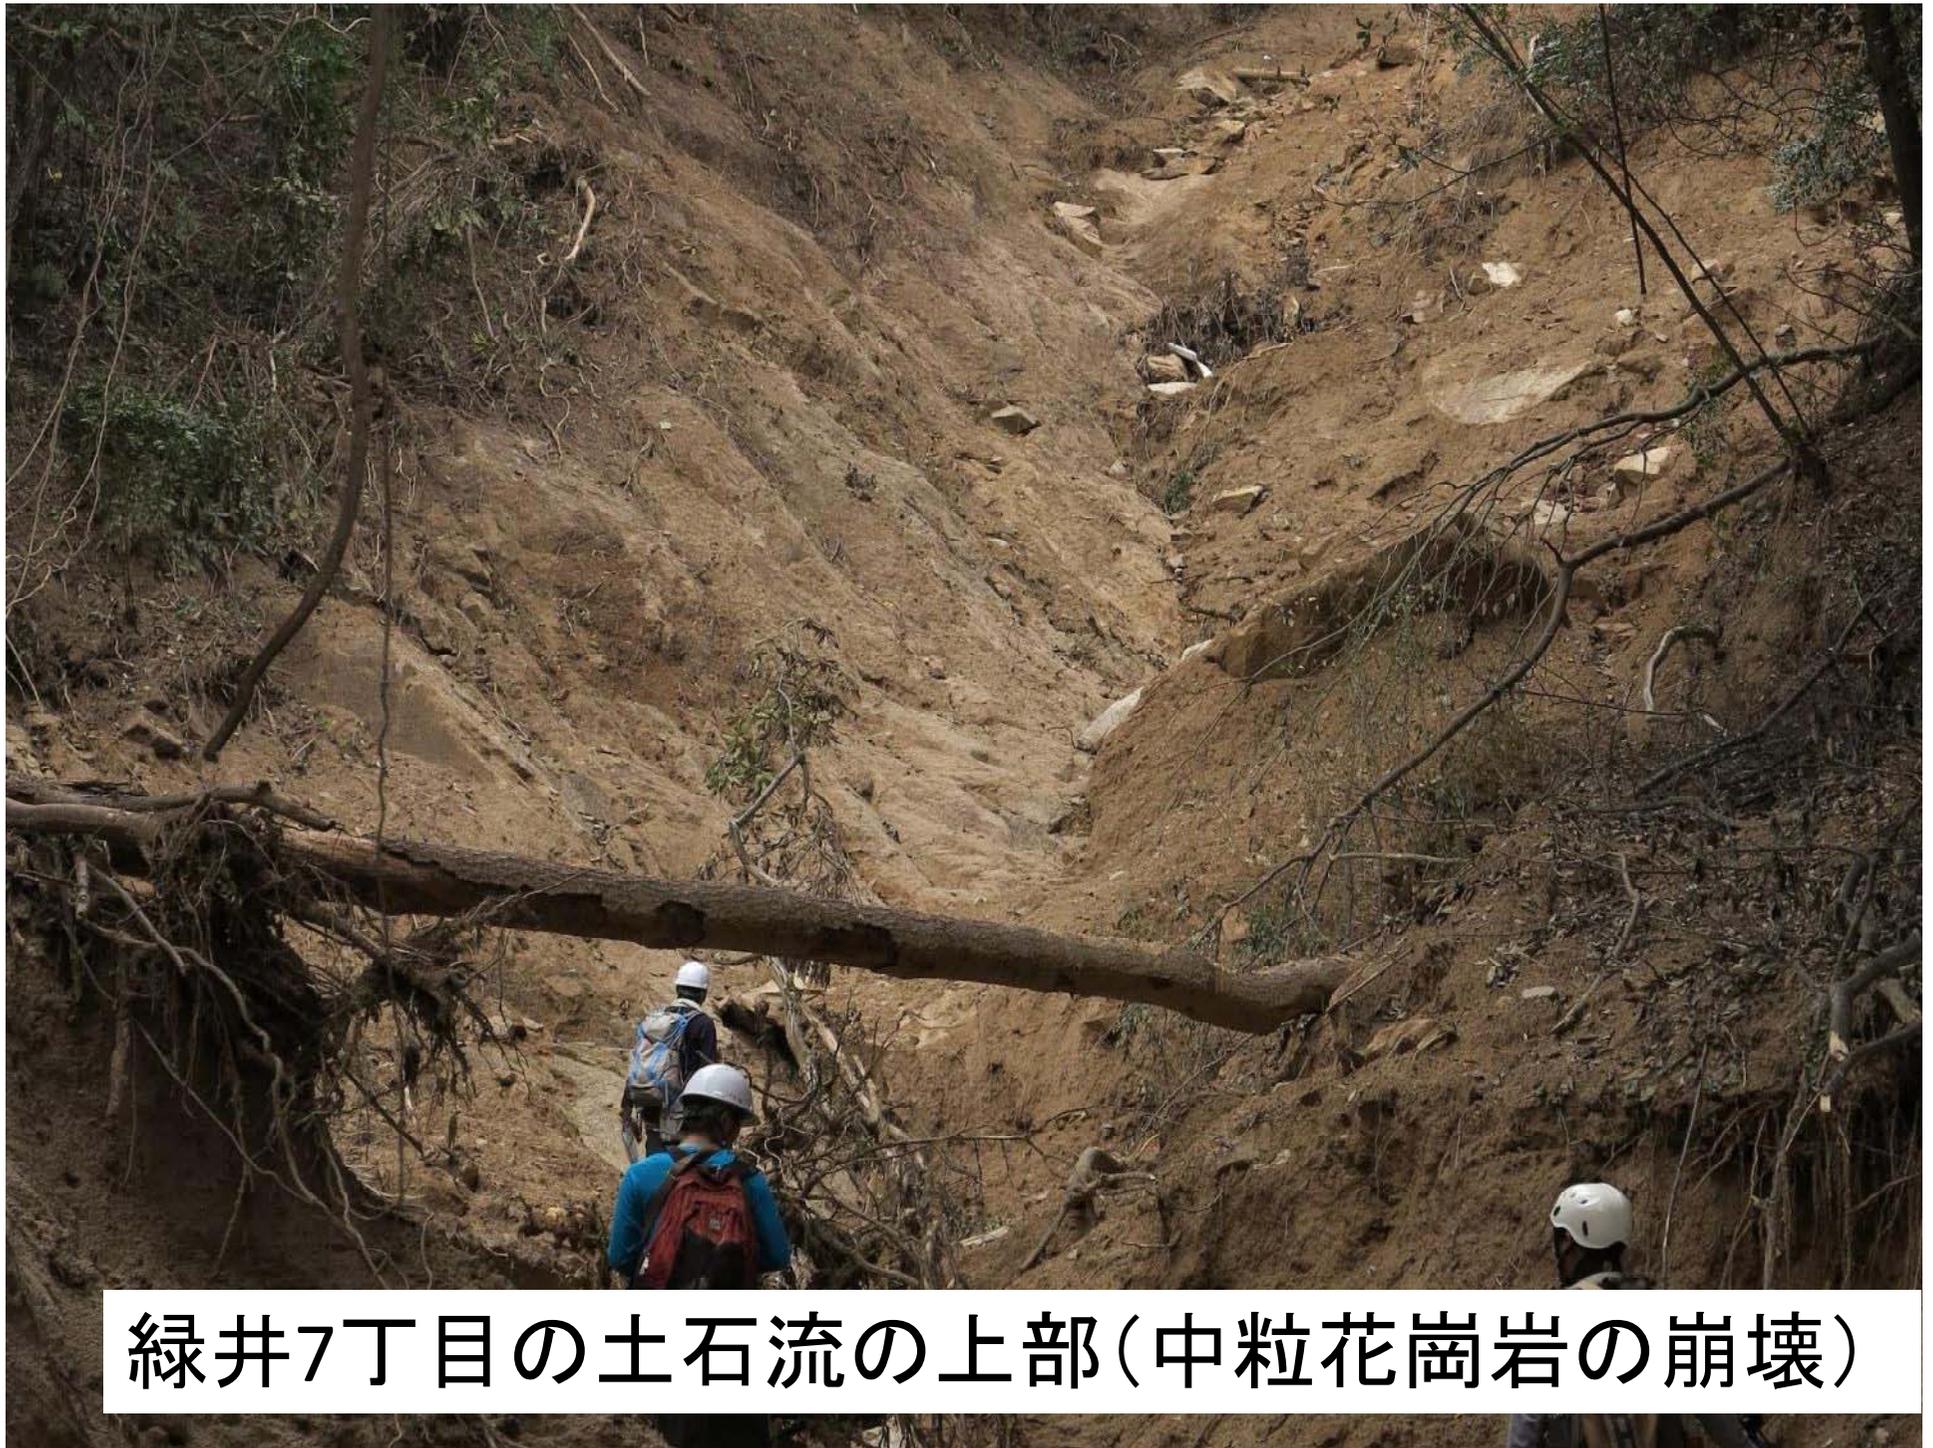
緑井7丁目の土石流の上部(中粒花崗岩の崩壊)

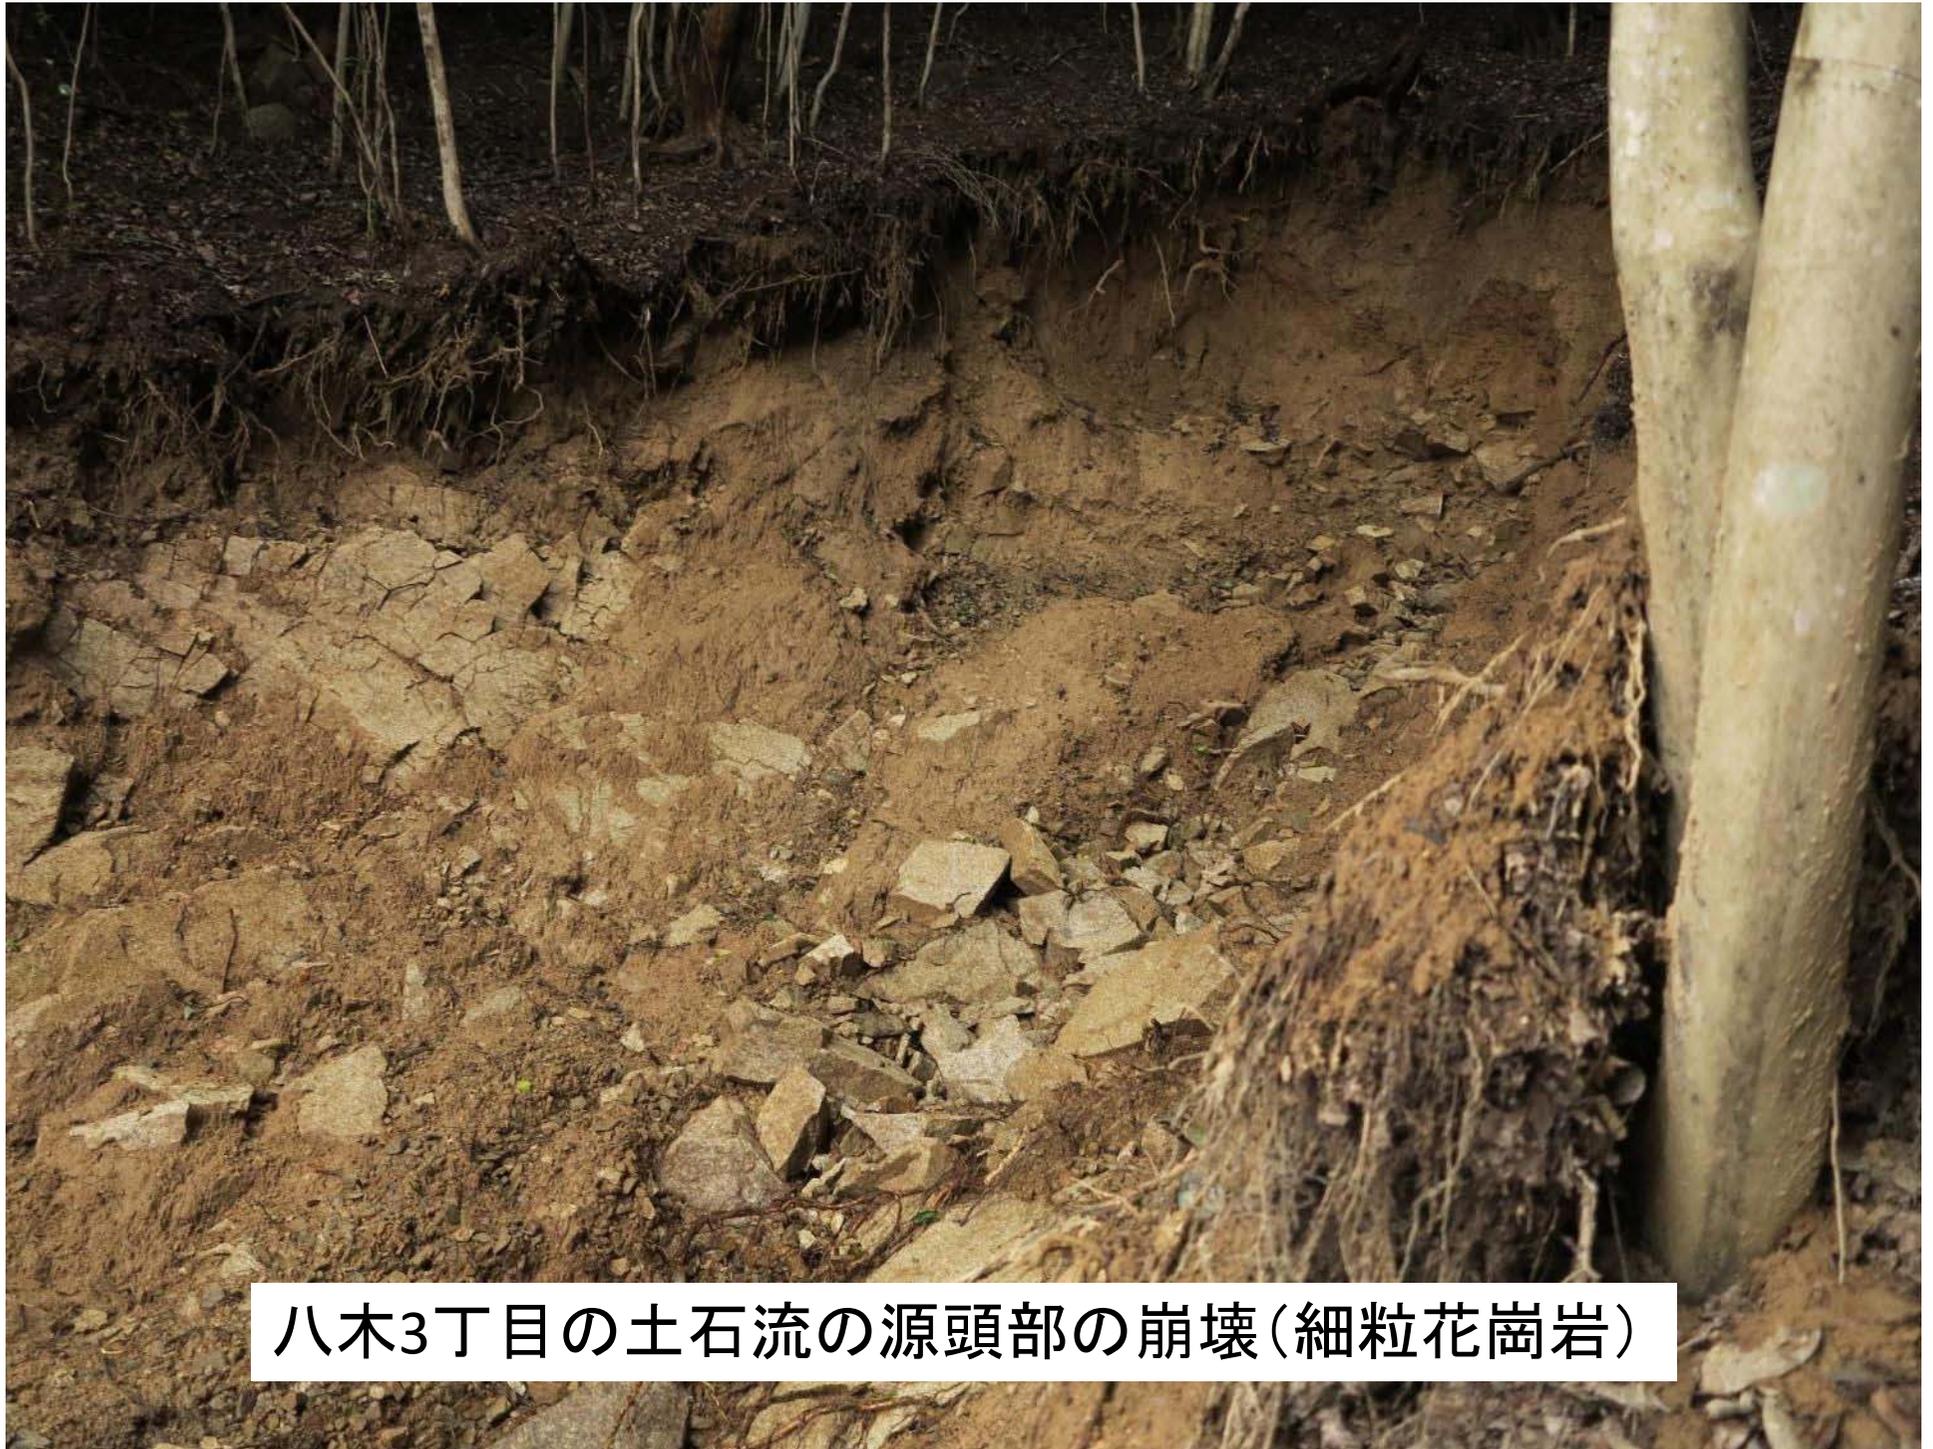
八木3丁目の土石流の源頭部の崩壊（細粒花崗岩）

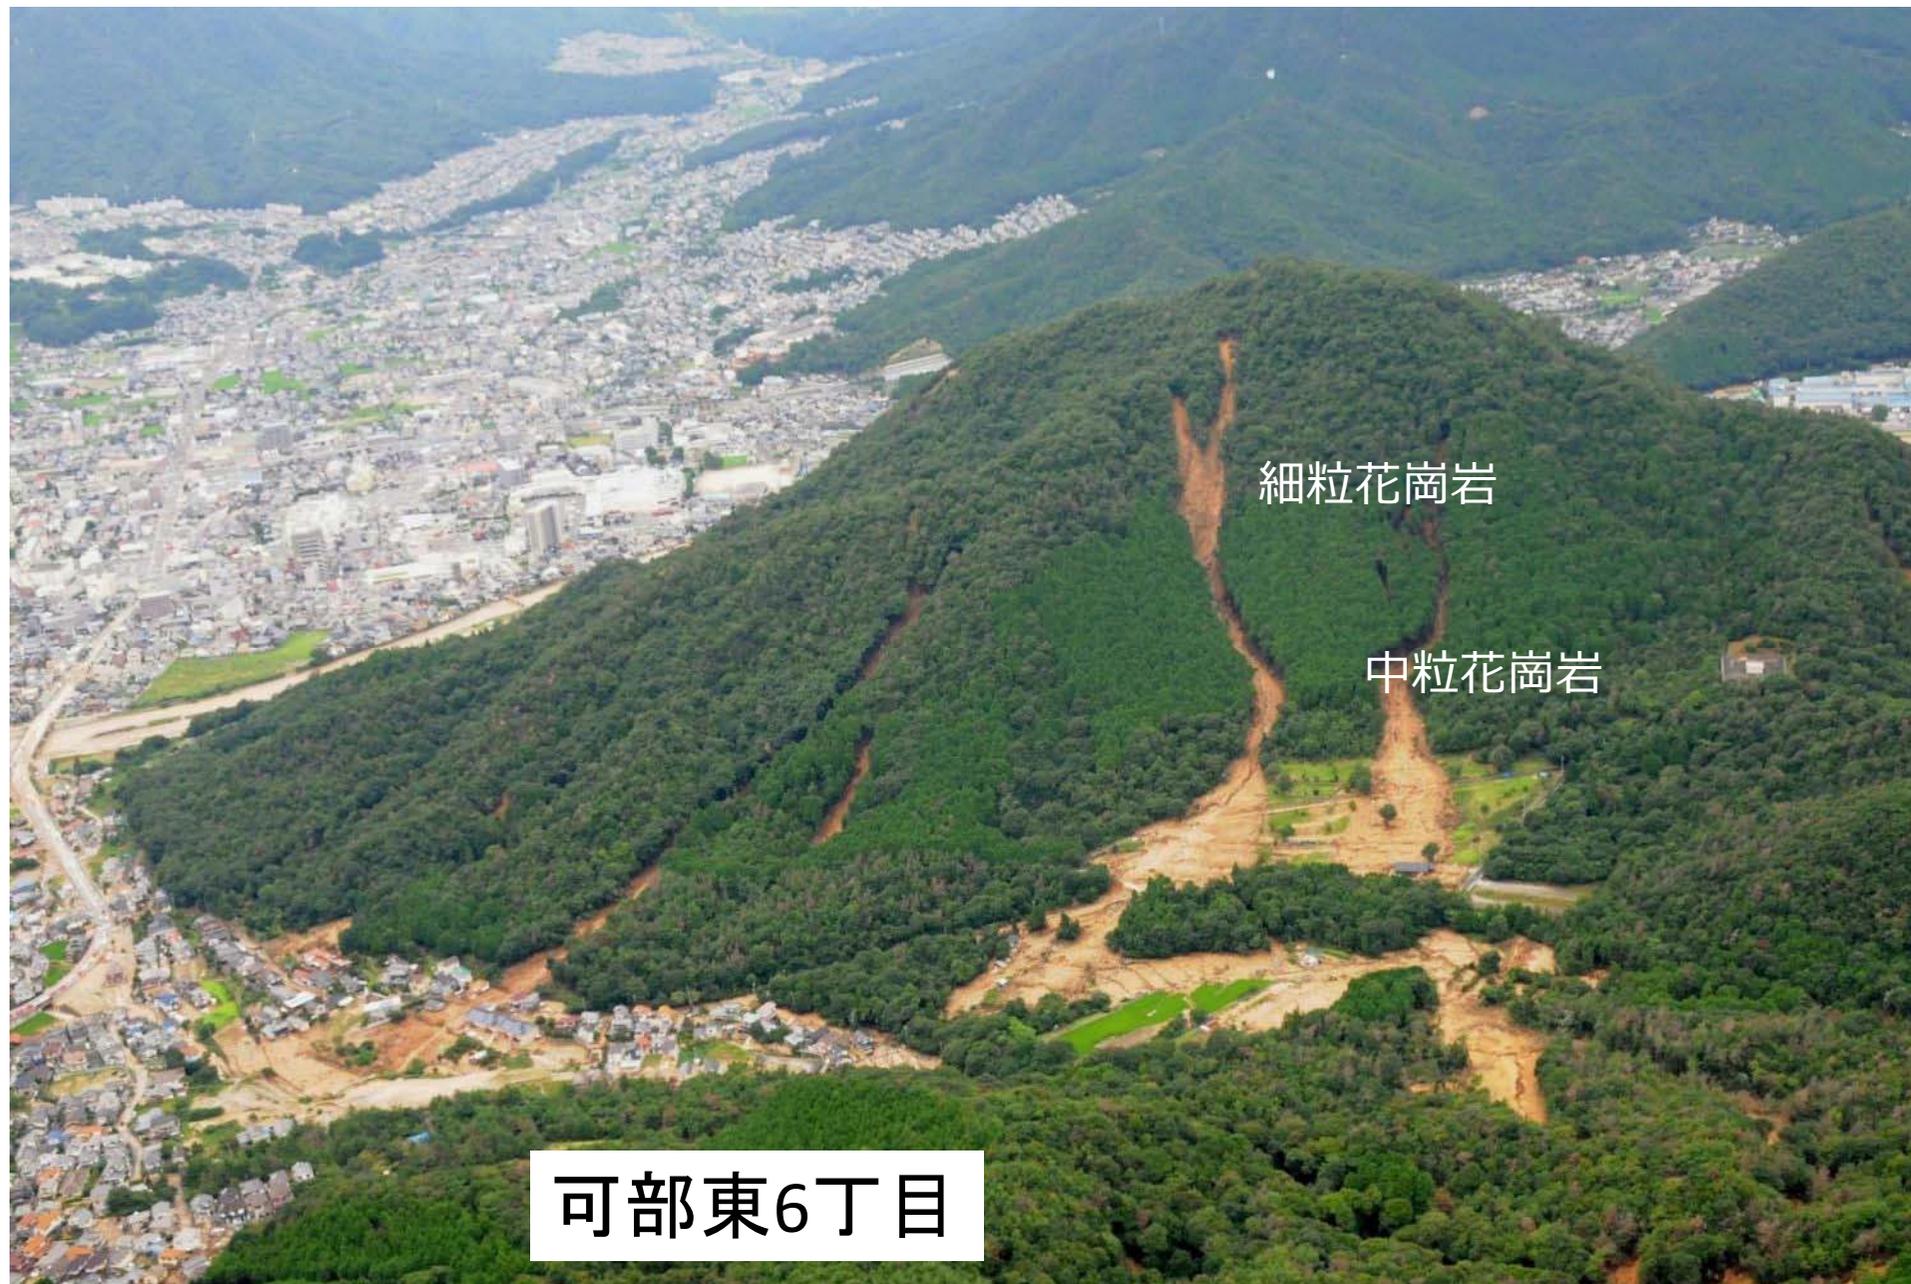
可部東6丁目

細粒花崗岩

中粒花崗岩

細粒花崗岩の大岩塊のために大きな破壊力
(甚大な災害の要因 1)

1999年の災害の時には、大岩塊が少なかった

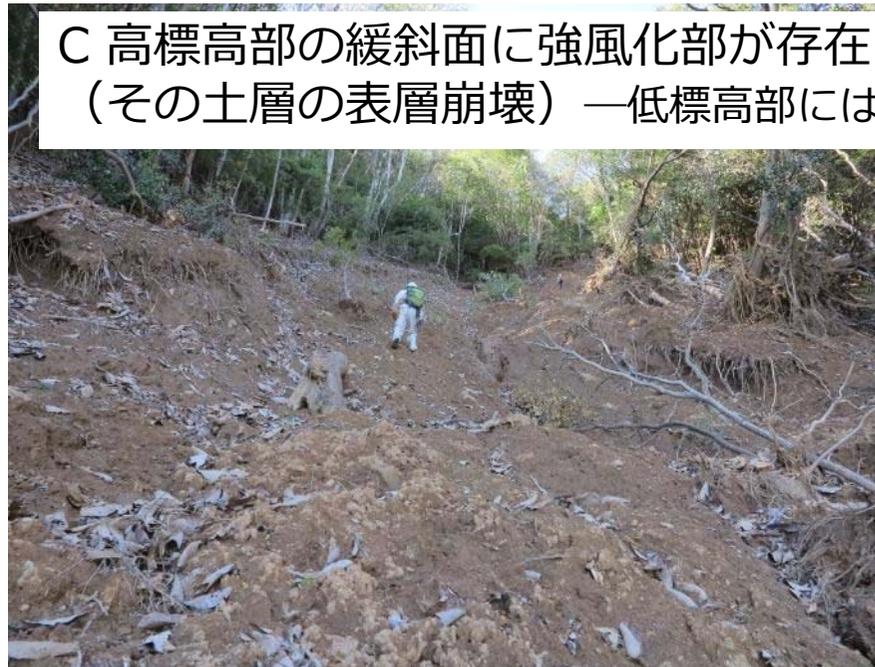
B 所々にパイピング侵食

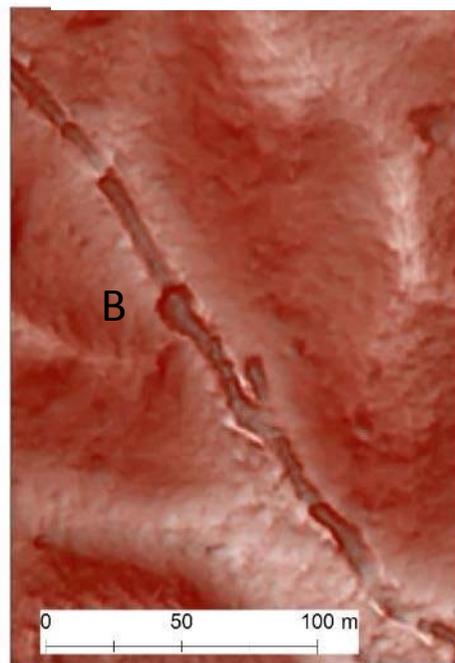
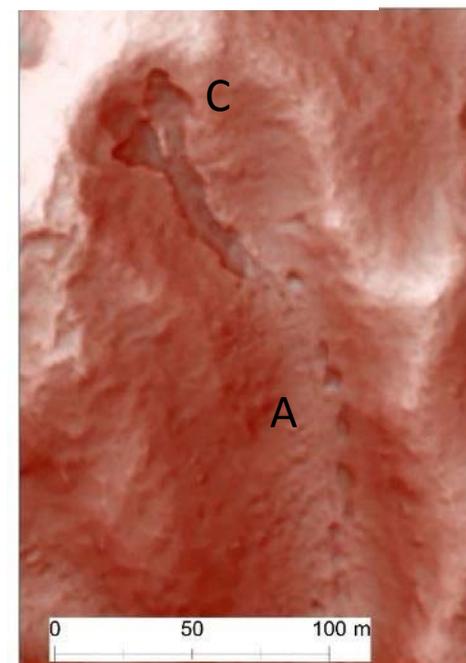
航空レーザー計測による地形イメージ

甚大な災害の要因2 被災家屋の多くが沖積錐の上にあった

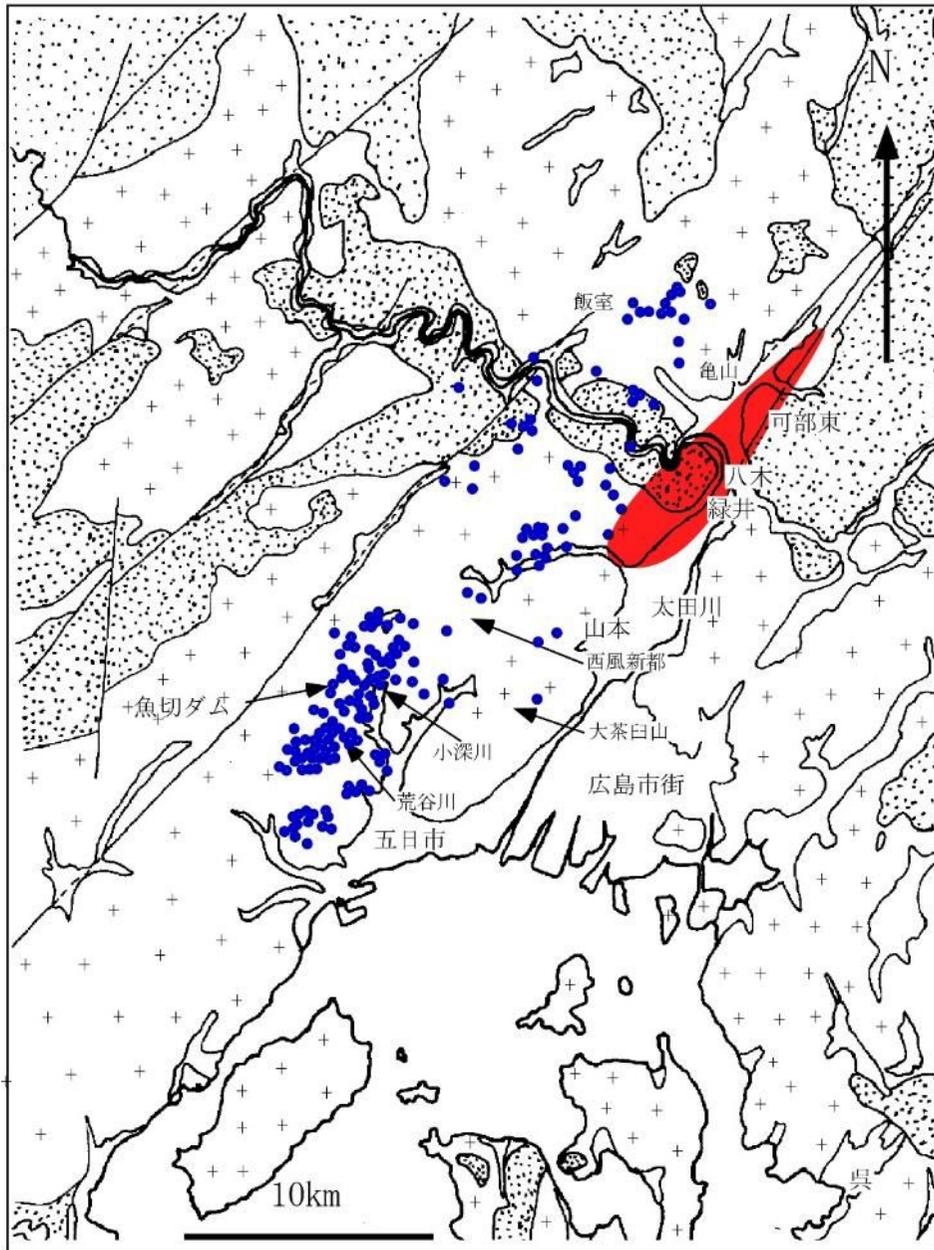
青点：1999年豪雨
災害の崩壊位置

赤：2014年8月の豪
雨災害時の崩壊密集
地

幅2km，長さ10km
の範囲に密集して
発生

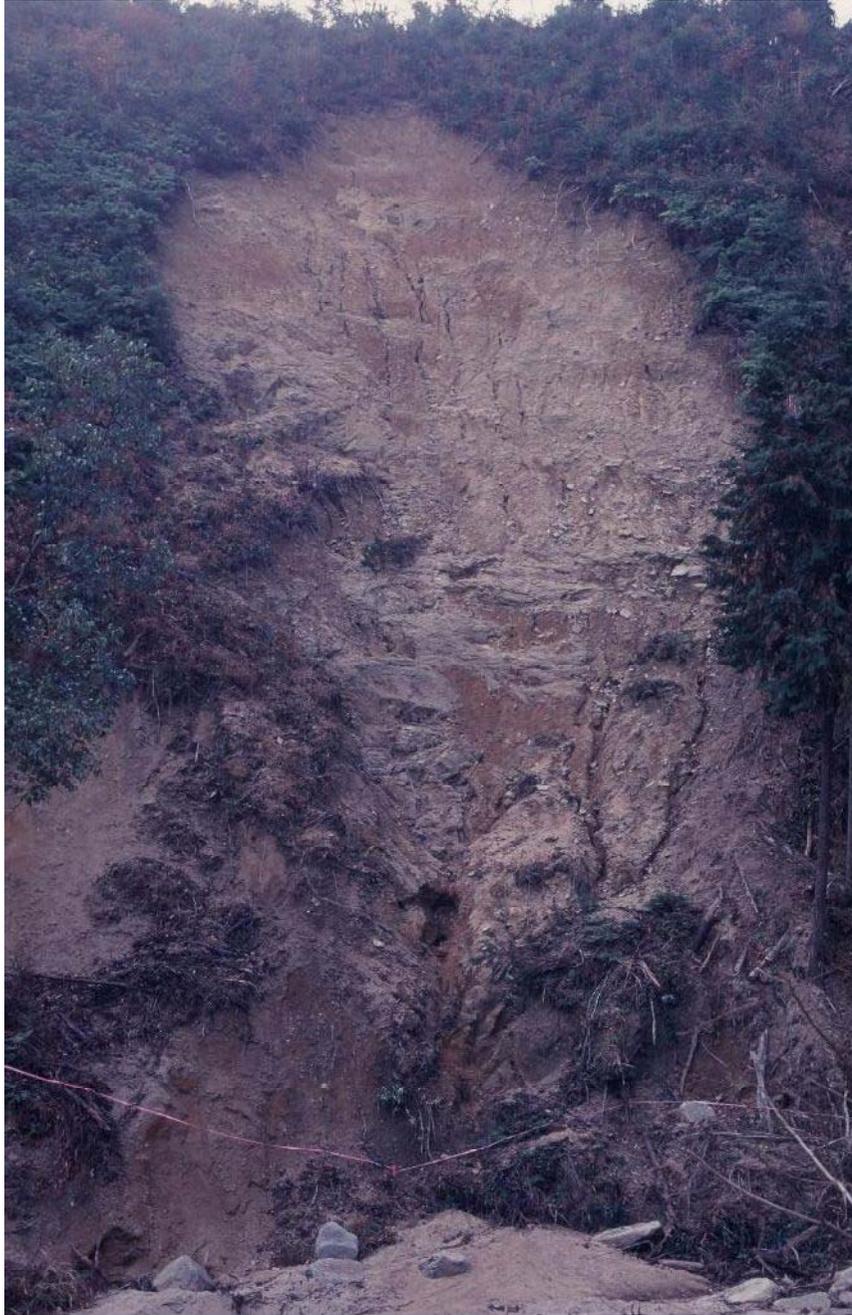
1999年広島豪雨災害で発生した典型的な表層崩壊

斜面下部には未風化の花崗岩があるが、中部から上部にはマイクロシーティングの発達した風化花崗岩があり、その表層部の土層が崩壊した。

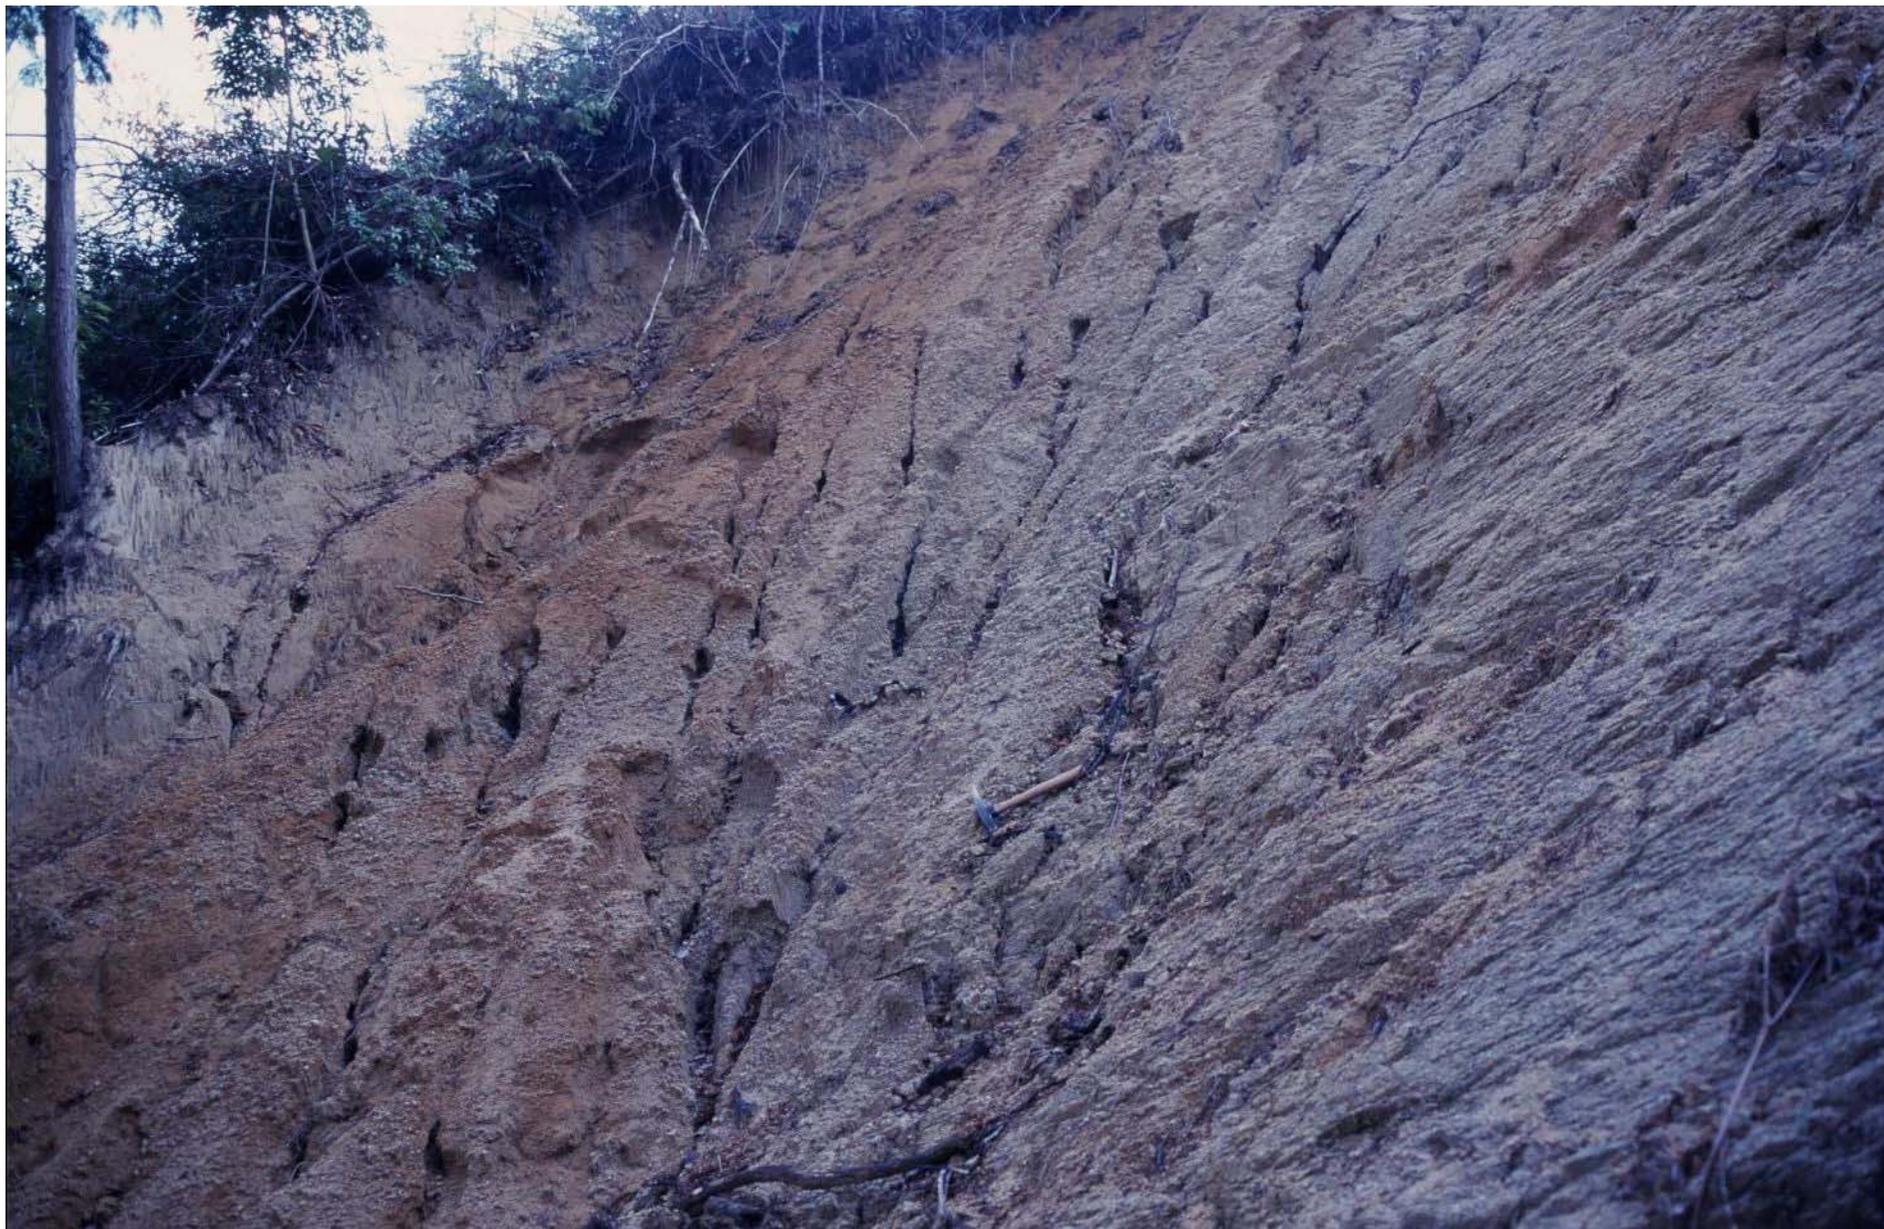
1999年広島豪雨災害で発生した典型的な崩壊の内部. 粗粒花崗岩であり, 細粒花崗岩のブロックはない.

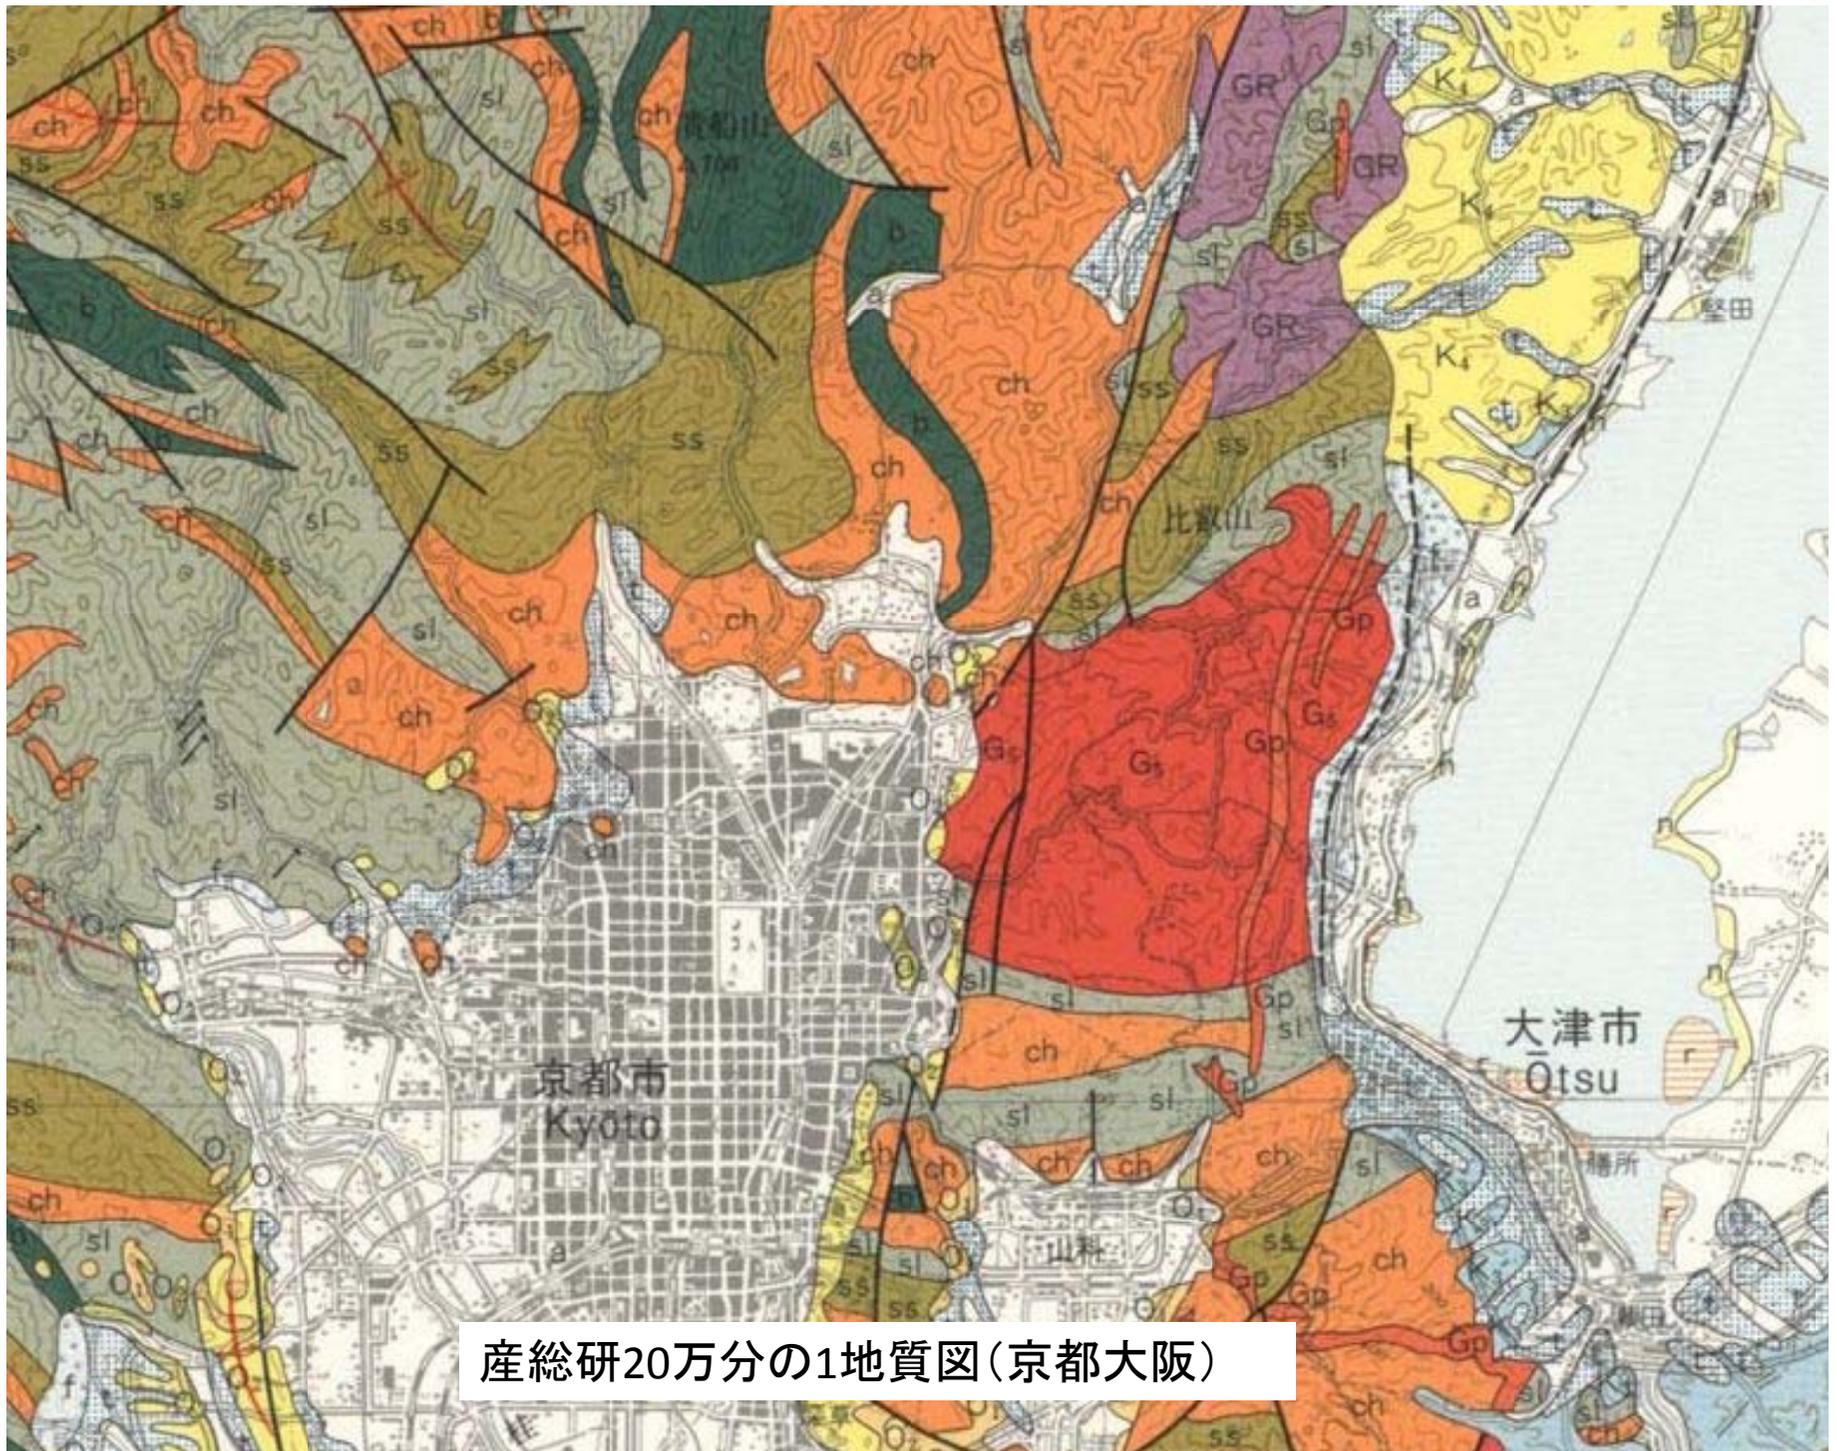
産総研20万分の1地質図(京都大阪)

比叡山(ホルンフェルス)

大日山
(ホルンフェルス)

比叡平(花崗岩)

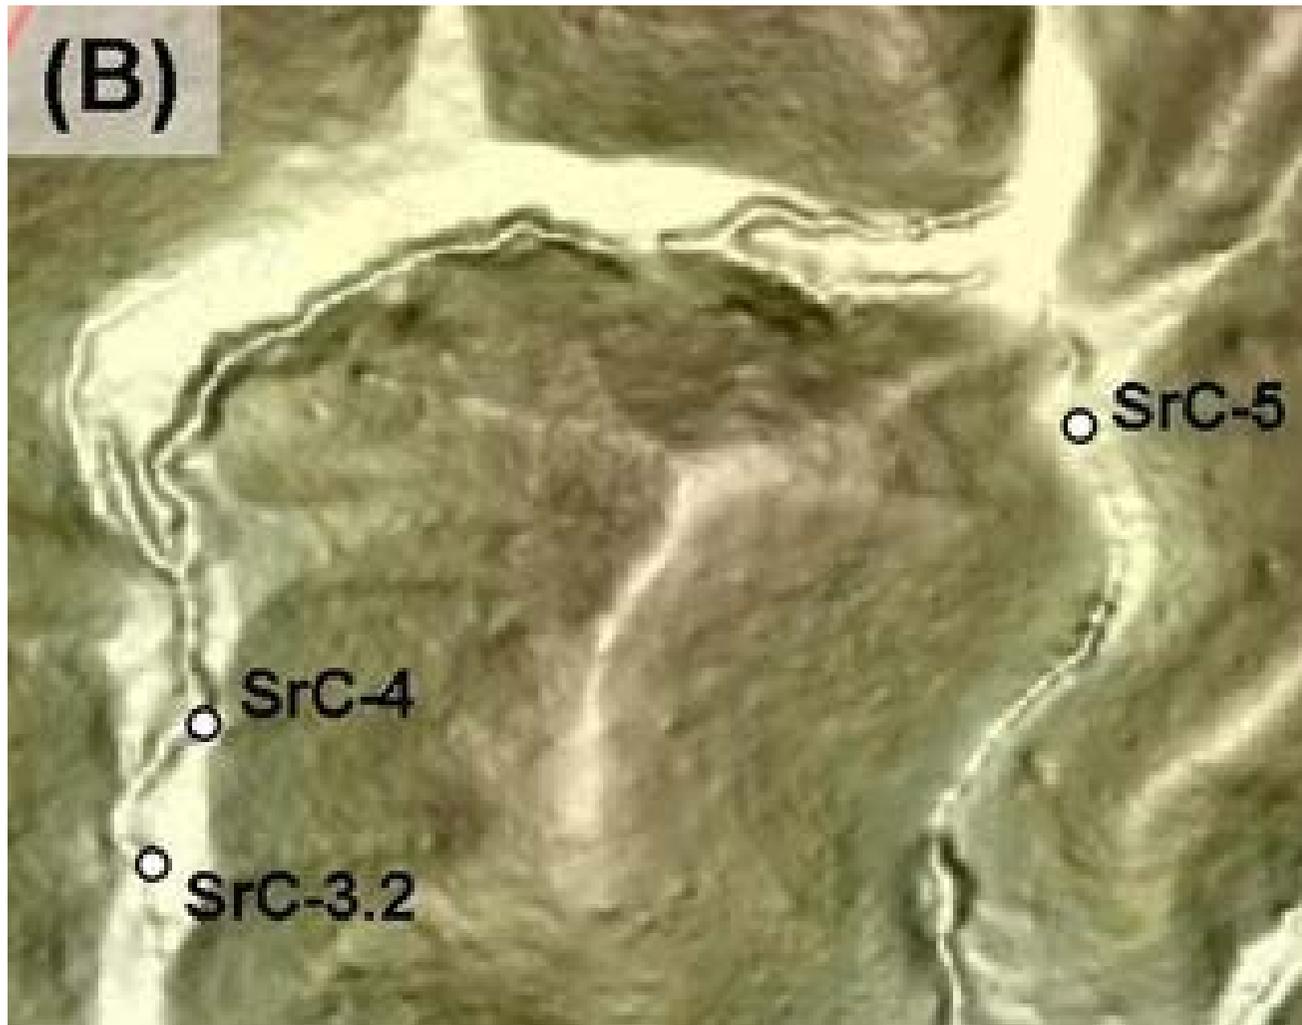
山火事?
cal 1264-1414AD
