京都市防災会議専門委員会 洪水土砂部会

広島豪雨土砂災害報告

千木良雅弘

京都大学防災研究所

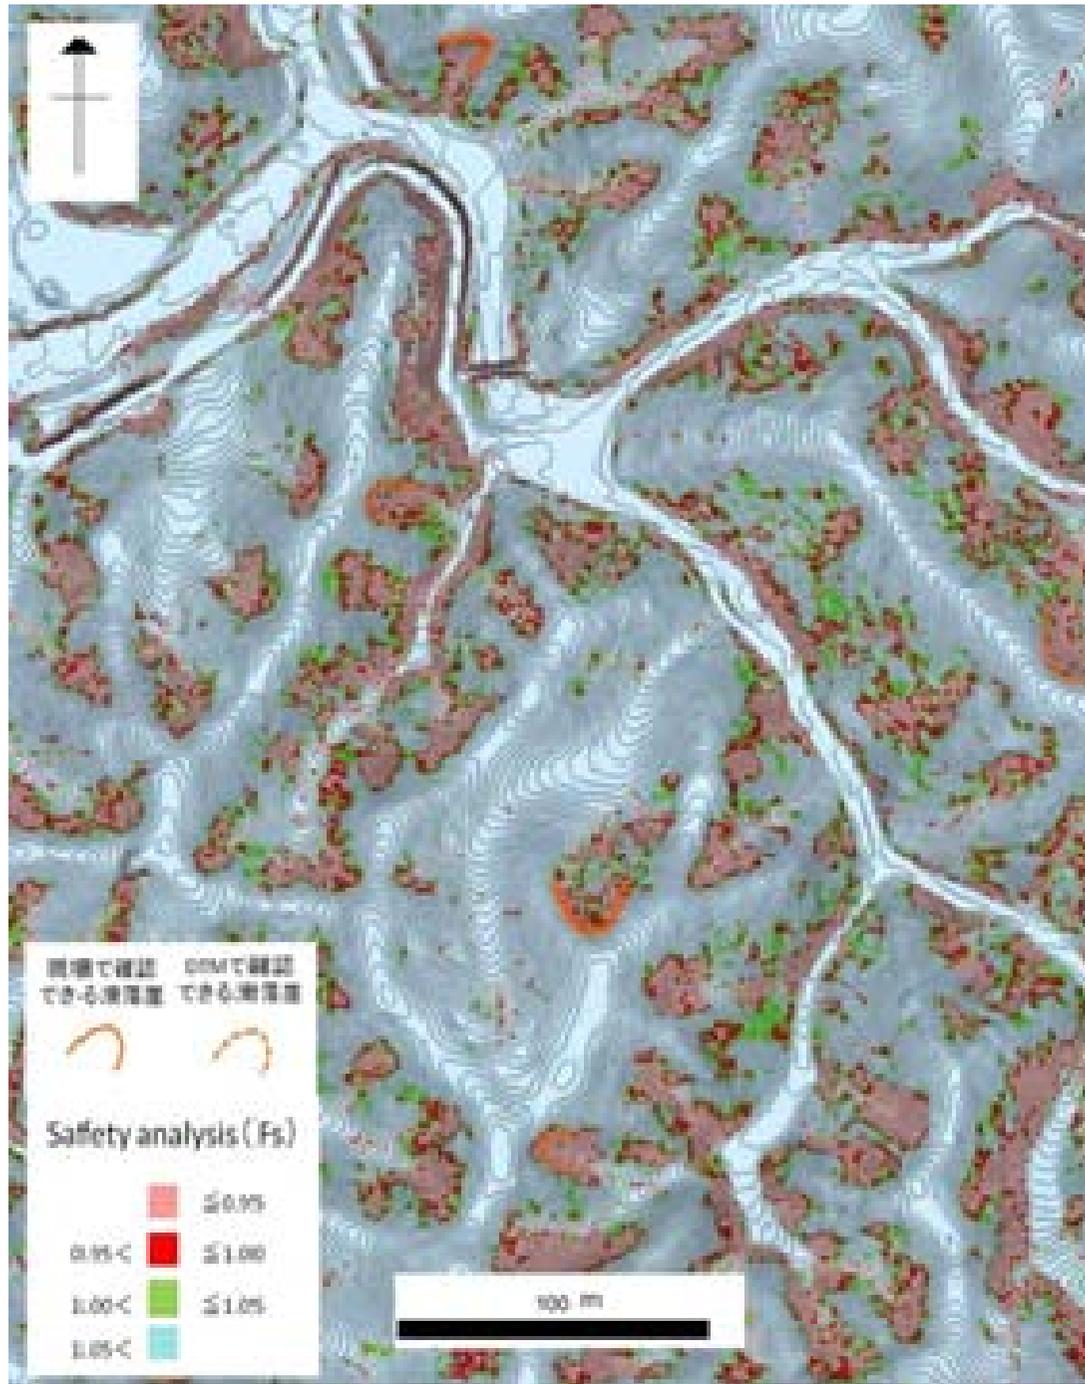
白河上流域での斜面安定計算結果

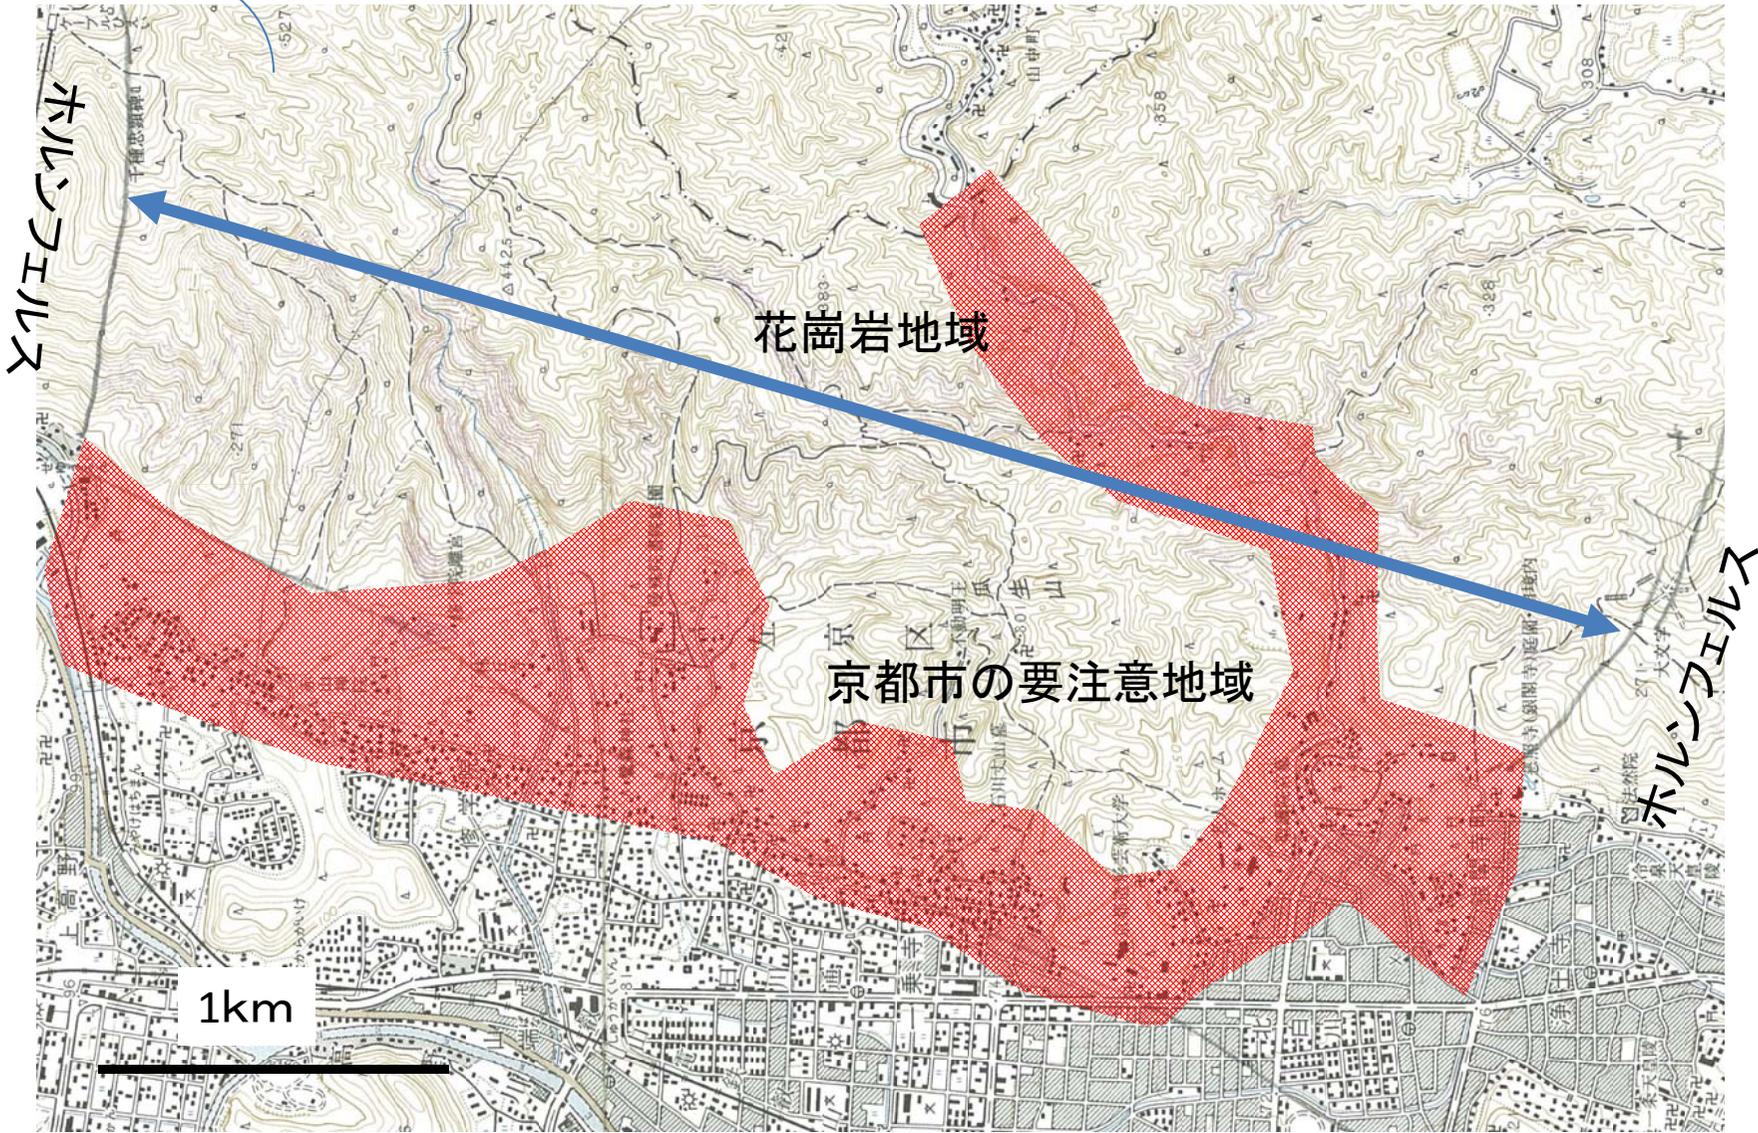
京都市の要注意地域

ホルンフェルス

花崗岩地域

白河下流部
