# 関西電力 大飯発電所の取組みについて

令和4年3月28日

## ○大飯3号機 加圧器スプレイライン配管溶接部における 有意な信号指示について

## ○大飯発電所1, 2号機の廃止措置状況について

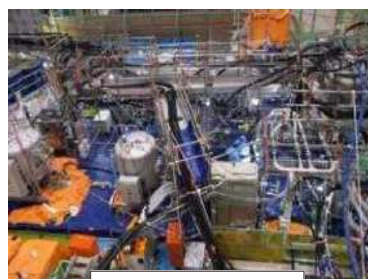
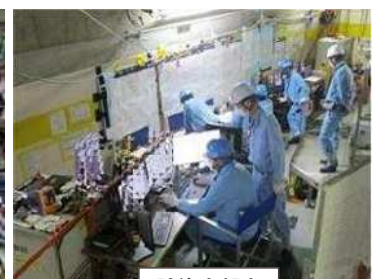
配管および機器等の内面に付着した放射性物質を薬品を用いて除去しました。

1号機の系統除染を、6/28～7/22で実施し、2号機の系統除染を、9/14～10/13で実施、その後片付けを実施し、1/12に作業完了。
