## 室内のホコリの検査

## 刺咬被害の相談

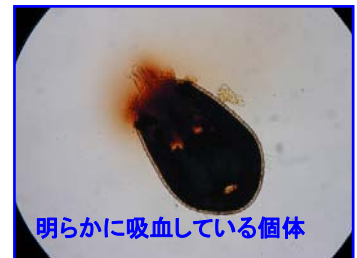
明らかに吸血している個体

持参された室内のホコリからは、多数のチリダニ類に混じって、種名が不明な黒いダニが見つかりました。プレパラート標本にすると、ダニの体内から赤黒い液がにじみ出してきました。血液です。明らかに吸血しています。

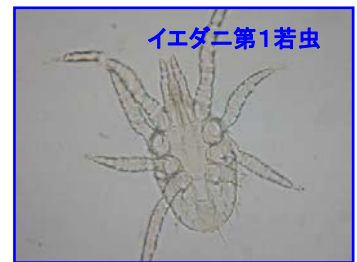
イエダニ第1若虫

そこで、持ち込まれた室内のホコリのすべてを実体顕微鏡下で観察することにしました。すると2匹のイエダニの成虫を見つけることができました。いずれも口器の部分や脚が破損していましたが、肛門板の形、胸板の形と胸板に3対の毛があること、体表に長い毛が認められることなどイエダニの特徴と一致していました。このことから、種名不明のダニは、イエダニの第1若虫と推察しました。

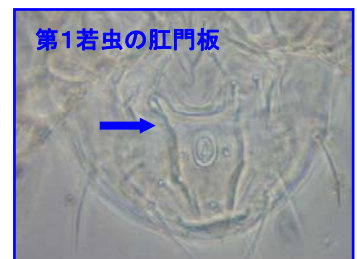
第1若虫の肛門板

動物吸血性ダニの鑑別では、肛門板と呼ばれる器官の形が重要です。ところが、今回、吸血していたダニは、動物吸血性の何れの種類とも肛門板の形状が一致しませんでした。

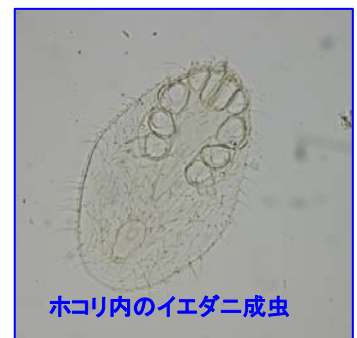
ホコリ内のイエダニ成虫
