使用済み注射器の再使用

使用済みの注射器を再使用してしまう誤りが起きています。

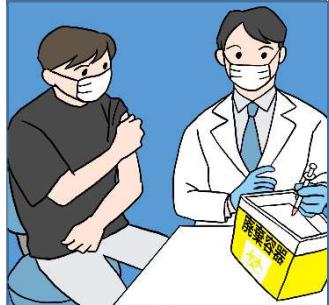
- ② **針捨て容器は、接種者の手が届く場所に置く**

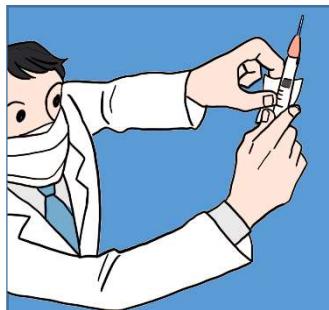
使用済み注射器は、自らすぐに廃棄する
