# みやこはし 京の橋しるべ

第5号!!

(平成26年6月発行)

## ◆「老朽化修繕」への取組み②

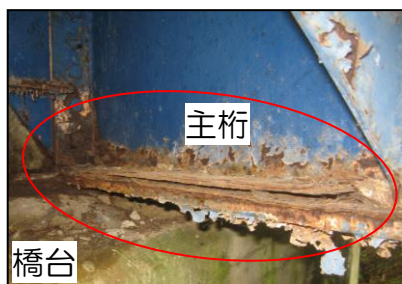
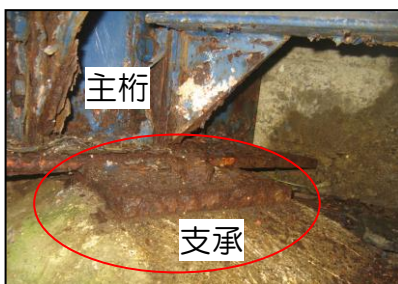
### ① 桁端部の腐食・支承の機能劣化

←主桁の端部や支承の腐食状況。鋼部材の厚みが減少するなど、著しい劣化が生じています。（光砒口橋）

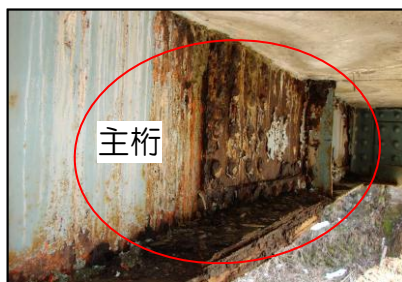
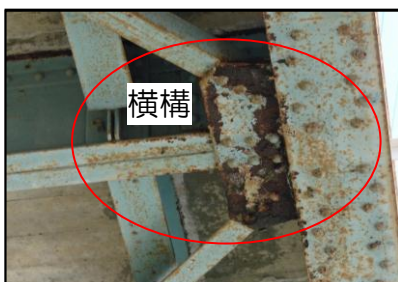
### ② 鋼材の腐食

←主桁、横構の腐食状況。橋面からの漏水などにより、腐食が進行します。（開花橋）

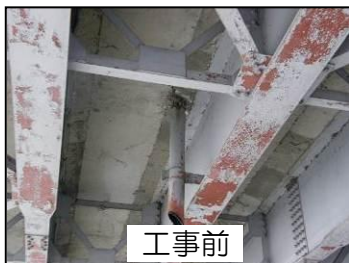
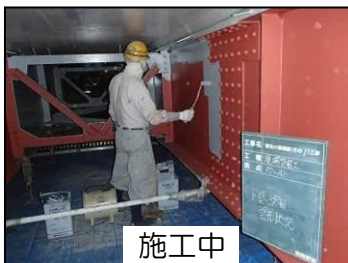
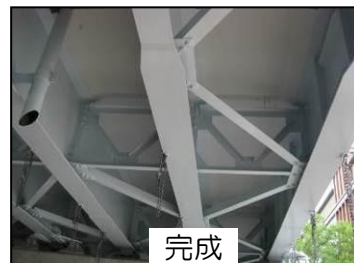
↑劣化した塗膜や錆，汚れを除去し，ローラーや刷毛で新しい塗装を塗り重ねていきます。（御池大橋）

- ① **塗装塗替え工**：防食機能の劣化した塗膜を除去し、新しい塗装で鋼部材を被覆することによって腐食の原因となる環境（水や酸素）から鋼部材を守ります。

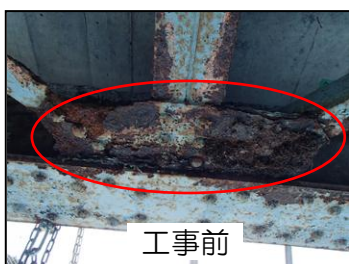
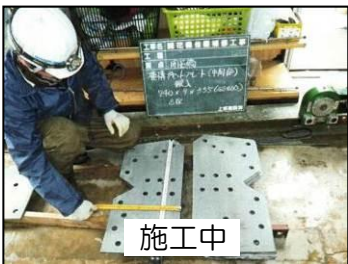
↑横構等の連結板を新しい部材に取り替えました。（開花橋）

- ② **部材取替え工**：腐食により鋼部材の厚みが著しく減少している部材全体を取り外して新しい部材と取り替えます。

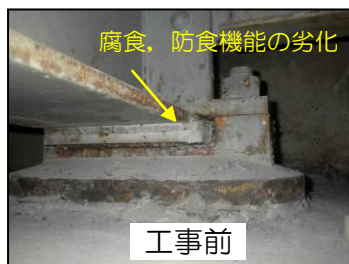
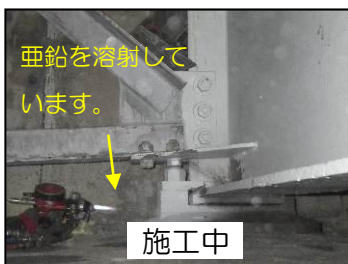
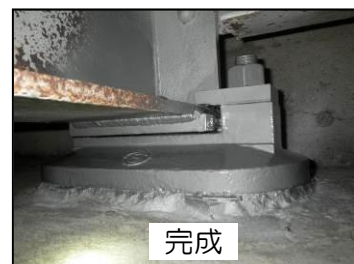
↑腐食が生じていた支承に対し，防食機能及び移動機能の回復を行いました。（御池大橋）

- ③ **鋼製支承の防錆工**：古い塗装を除去し、亜鉛溶射による防食を行います。また、支承のすべり面には潤滑性の防錆材を注入し、移動機能の回復も行います。

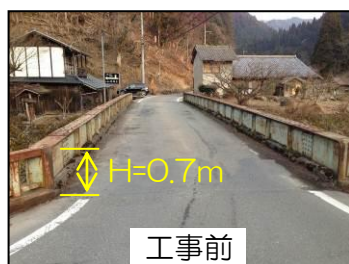
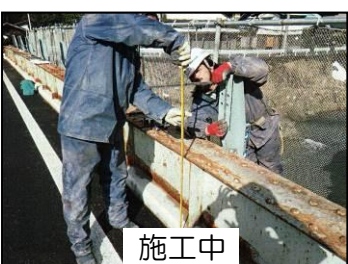
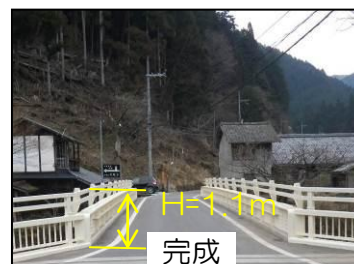
↑高欄に手すりを追加し，転落に対する安全性を高めました。（開花橋）

- ④ **高欄補修工**：損傷部分の補修に加え，高さが現行の基準を満足していない場合は，高上げを行います。
