みやこはし 京の橋しるべ

第6号!!

(平成26年10月発行)

◆ 橋りょう点検について

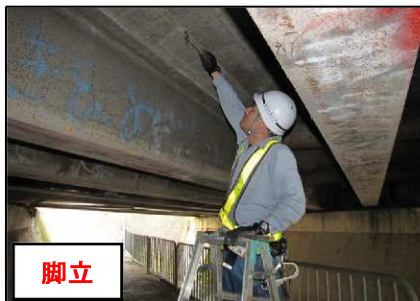
橋の高さが比較的低い場合は、「脚立」を用いて点検します。

点検は、近接目視を基本とし、部材に近接して状態を確認します。橋の高さが高い場合などは橋りょう点検車などの点検機械・器具を使用します。

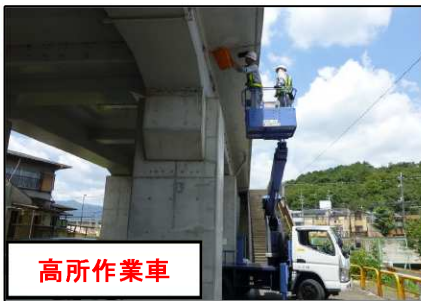
橋の高さが高い場合は、「高所作業車」にて点検を行います。

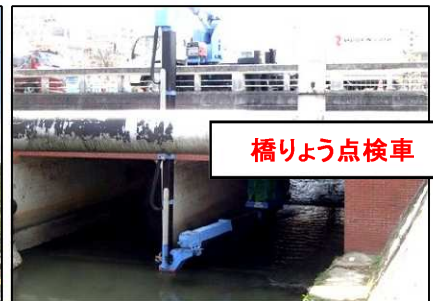
橋の下から近接が困難な場合は、「橋りょう点検車」にて点検を行います。

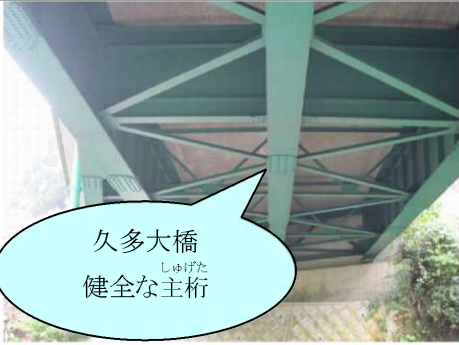
<p>久多大橋 健全な主桁</p>	B1 (損傷が一部にある)	  <p>三栖橋 防食機能の劣化</p>
	B2 (損傷がある)	  <p>北尾1号橋 防食機能の劣化</p>	C (損傷が比較的大きい)	  <p>開花橋 腐食 (H26. 3対策済)</p>

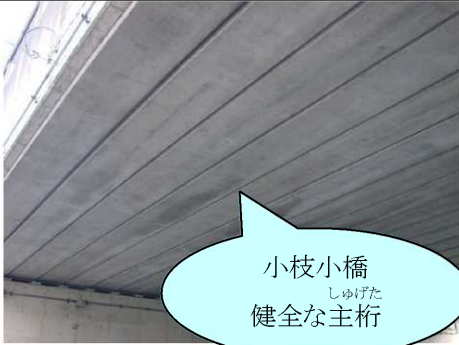
健全度	A (損傷がほとんどない)

<p>小枝小橋 健全な主桁</p>	B1 (損傷が一部にある)

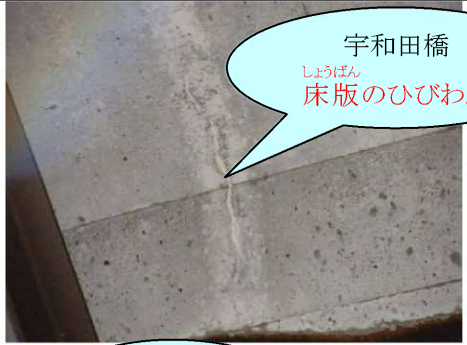
<p>宇和田橋 床版のひびわれ</p>
	B2 (損傷がある)

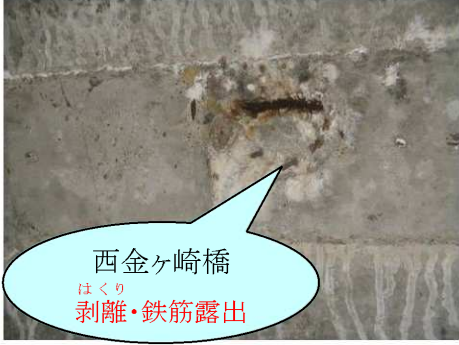
<p>西金ヶ崎橋 剥離・鉄筋露出</p>	C (損傷が比較的大きい)

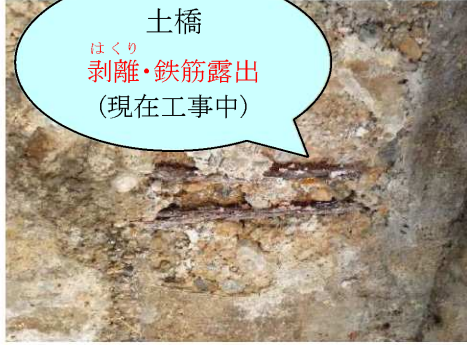
<p>土橋 剥離・鉄筋露出 (現在工事中)</p>

⇒ 「健全度C」の橋りょうについては、「いのちを守る橋りょう健全化プログラム」に基づいて損傷度や路線の重要性を考慮して、「特に老朽化修繕を急ぐ必要があると判断した橋りょう」を優先して修繕を行っています。

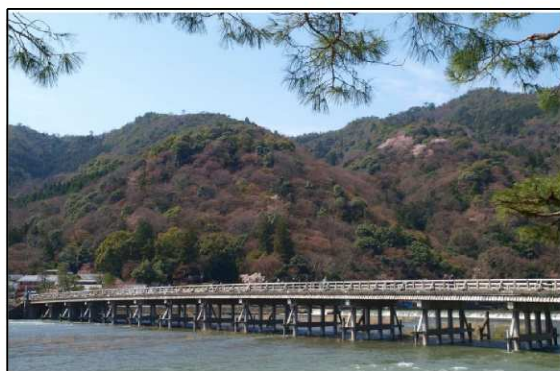
渡月橋（とげつきょう）

場 所：右京区嵯峨中ノ島町
道 路 名：主要府道宇多野嵐山山田線
河 川 名：桂川（大堰川）
橋 の 種 類：鉄骨鉄筋コンクリート桁橋
橋 長：155m
幅 員：12.2m
完 成 年：昭和9年（1934年）

現在の橋は昭和8年に着工し、昭和9年に完成しました。鉄筋コンクリートを主体とする近代的な構造ですが、京都を代表する景勝地の風景と調和を図るため、木橋であった旧橋の意匠を継承し設計されました。橋面を河川の中央付近で両端より約1m高くし、放物線型とすることで弓なりの形状としています。また、高欄は従来通りの木造角格子式とされました。

平成7年度から6年間にわたり、橋の補強及び高欄、雨覆の新調などの大規模な改修工事が実施されました。
