# みやこ はし 京の橋しるべ 第24号

## ◆ 京都市の吊り橋について

## ◆ 『高瀬橋』について

## ◆ 高瀬橋の補修内容について紹介

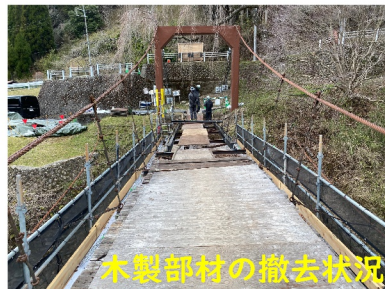
木製部材の撤去状況

腐朽した木製床版・木製桁を撤去し、新しい木製床版・鋼製桁を設置しました。  
吊り橋の中央部には足元が透けたグレーチング床版を設置しました。

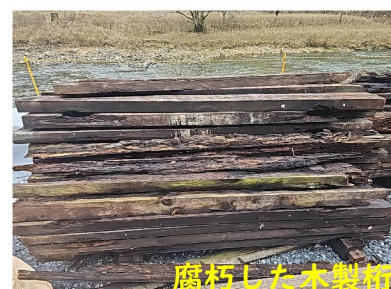
腐朽した木製桁

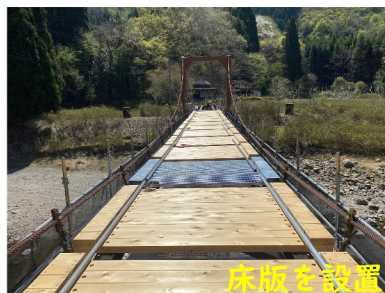
床版を設置

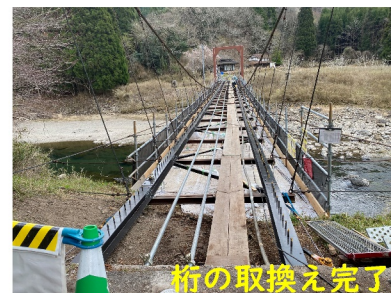
桁の取換え完了

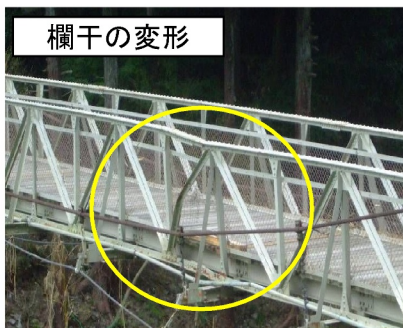
平成25年（2013年）9月16日、台風18号による桂川の増水により被災しました。災害時には、床版高さ付近まで水位が上昇したことで、流木等の漂流物が橋の欄干に衝突したと想定され、各所に衝突による変形等の損傷が発生しました。

欄干の変形

平成26年度に災害復旧工事を実施し、損傷した部材の取替等が完了しました。

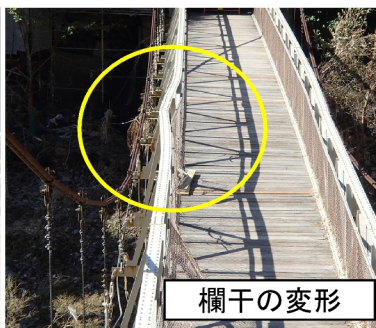
欄干の変形
