## 第2回 小栗栖排水機場周辺における浸水被害検証委員会

# 小栗栖排水機場の役割

○ 浸水被害の検討結果

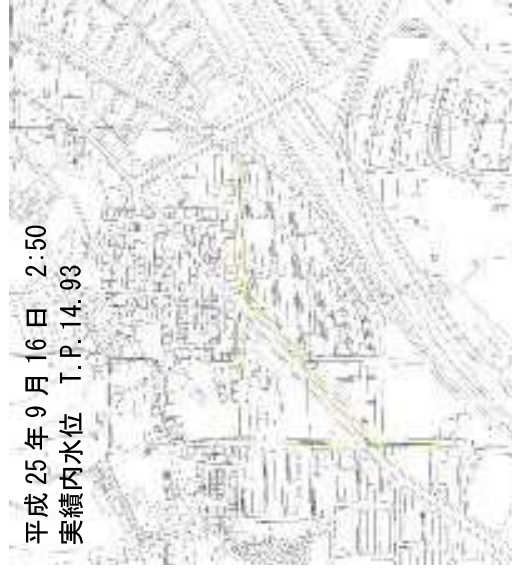
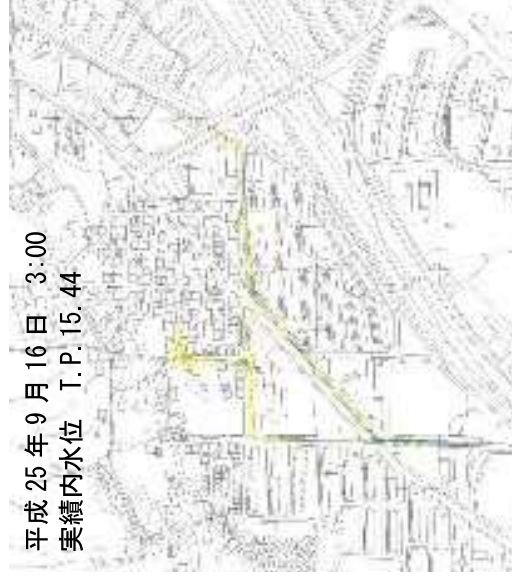
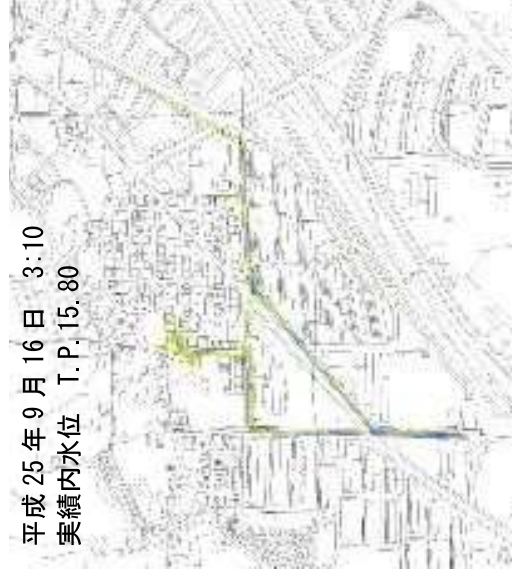
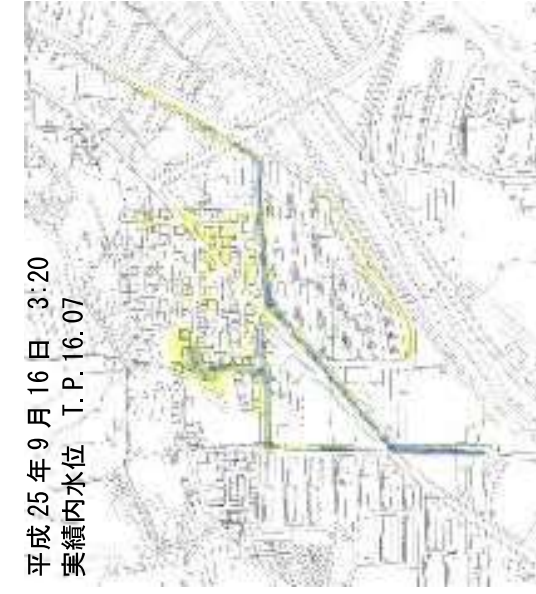
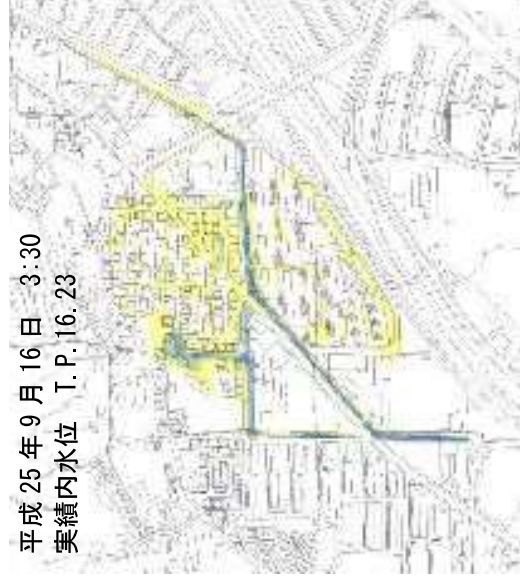
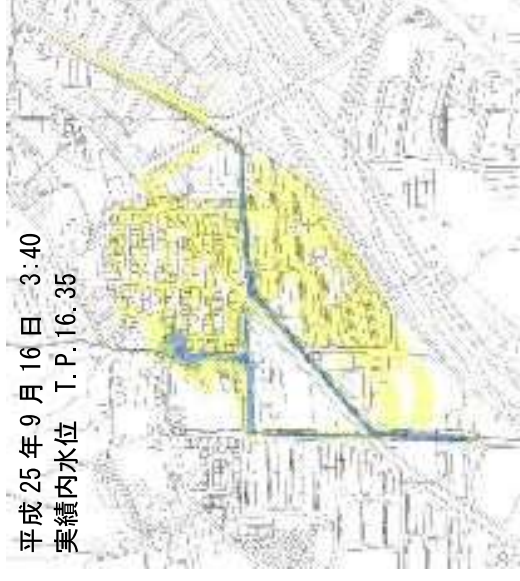
○ 浸水被害状況（時間経緯）

平成25年9月16日 2:50～3:40（10分ごと）

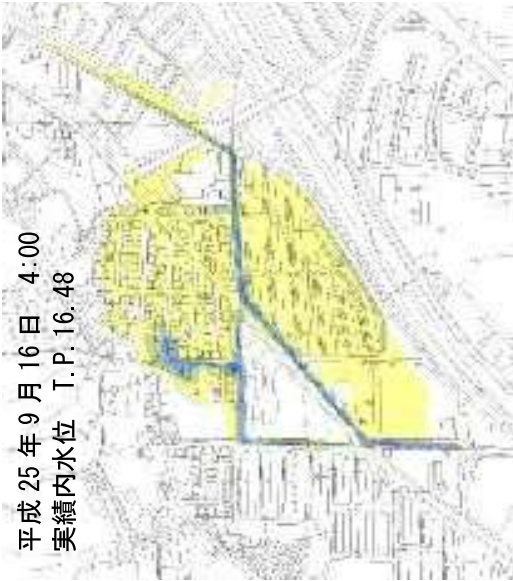
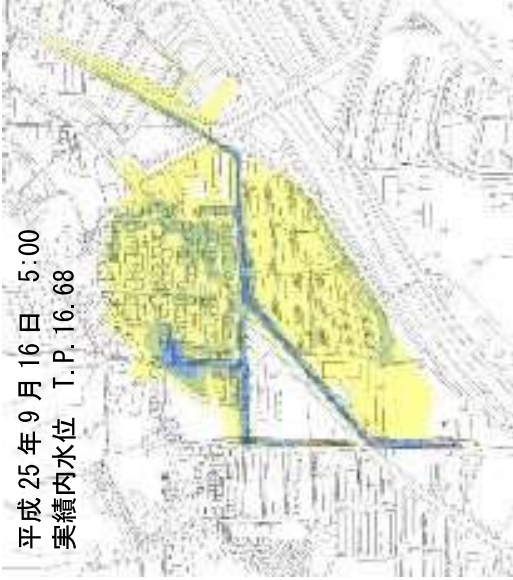
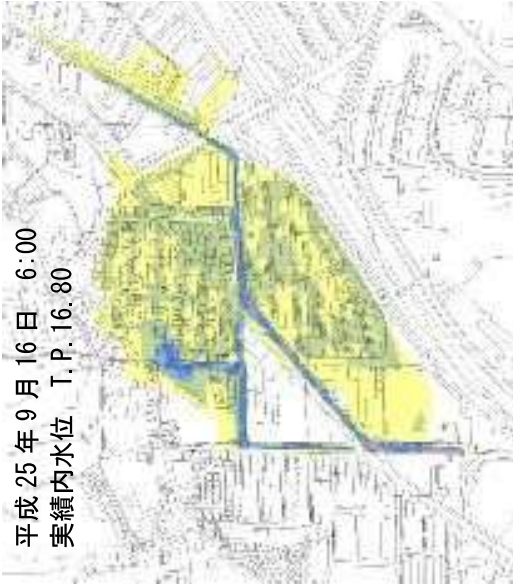
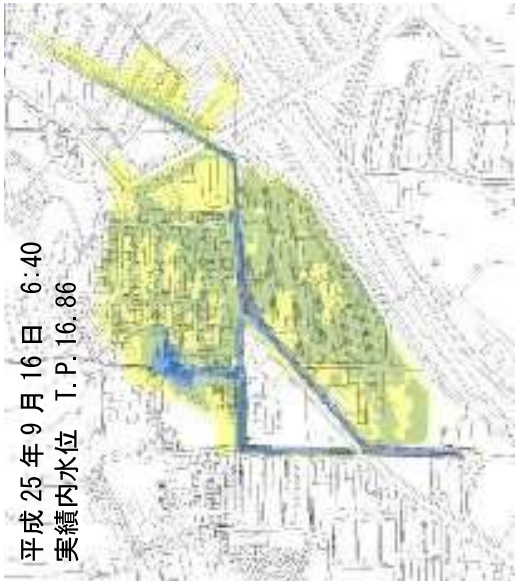
○ 浸水被害（時間経緯）

平成25年9月16日 4：00～6：00（1時間ごと）及び6：40（ピーク時）

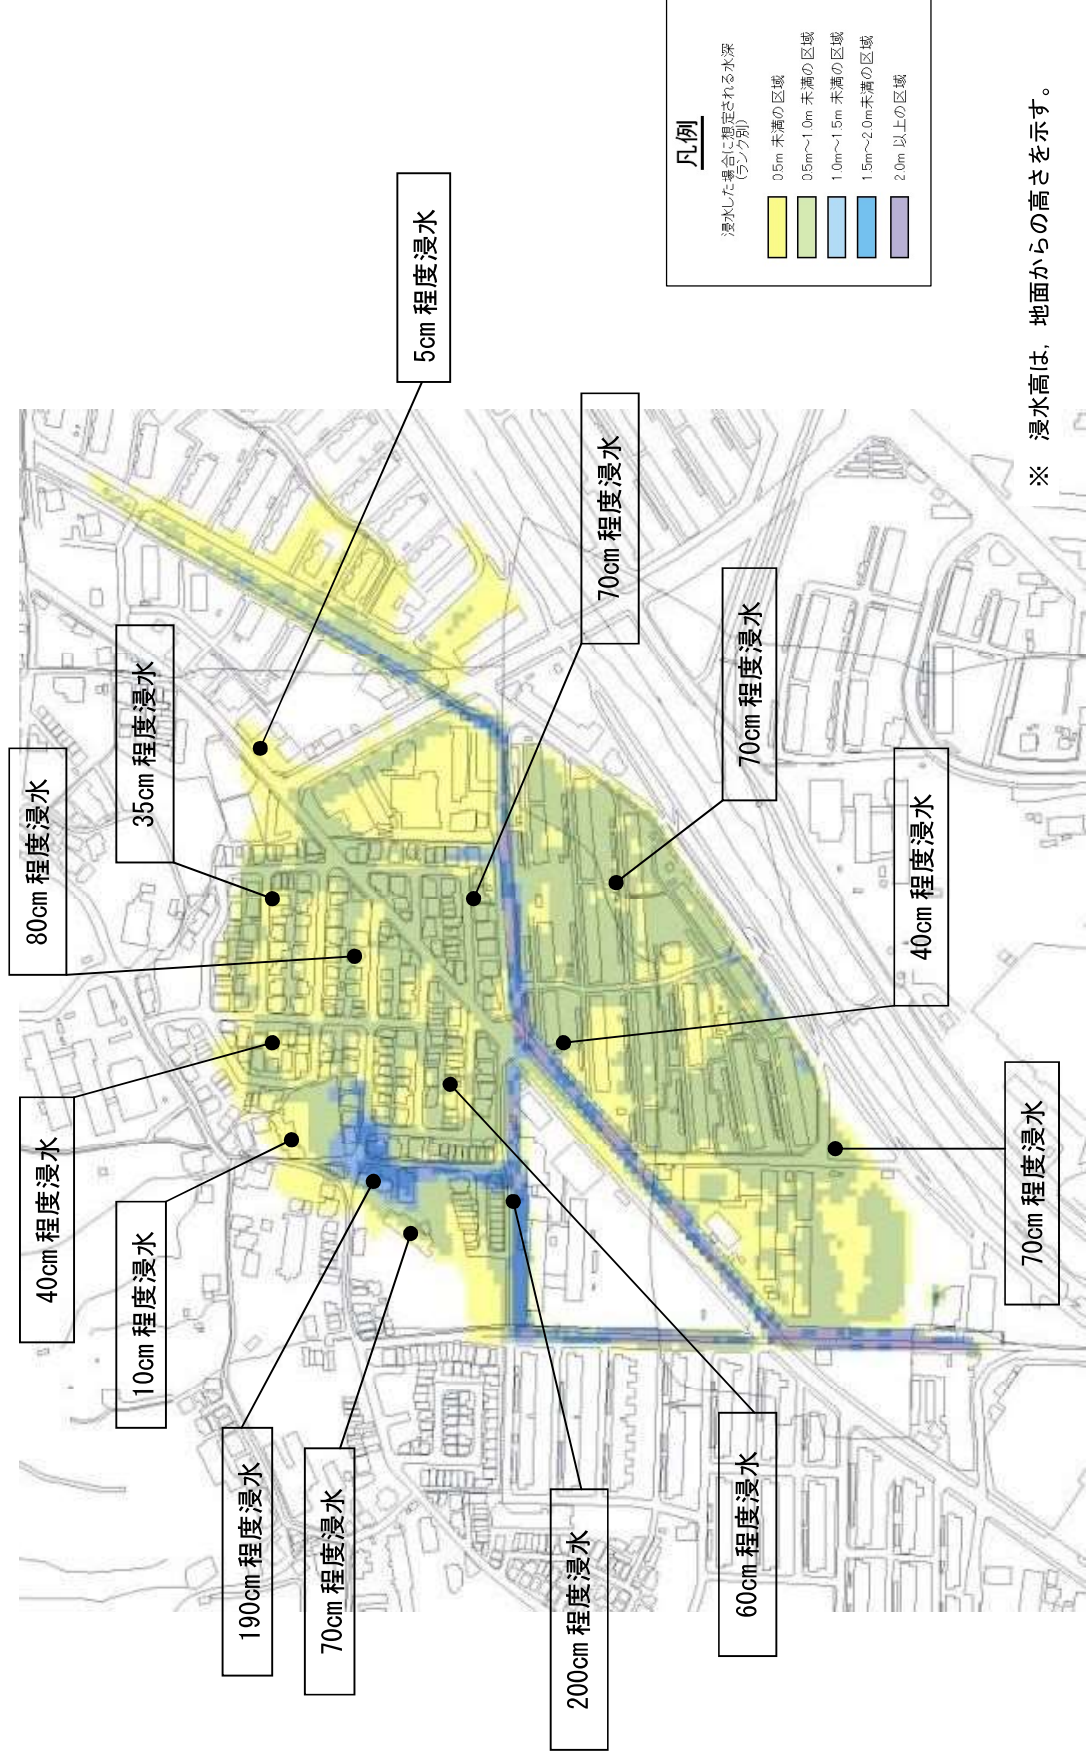
## ○ 浸水被害の状況確認

聞き取り調査、現地痕跡確認等による浸水被害の状況確認
