# 小栗栖排水機場周辺における浸水被害 検証報告書

平成25年11月5日

小栗栖排水機場周辺における浸水被害検証委員会

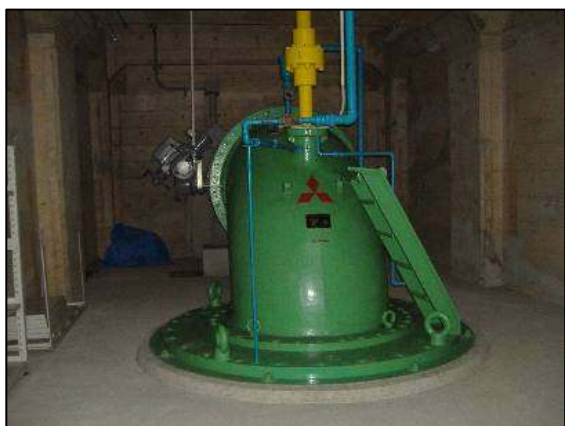
写真 5-3-1 1号ポンプ  
(1974 年設置)

- ・表 5-1-2 に、本排水機場の各設備の更新年と分解整備年を設備概要と併せて記載している。また、写真 5-3-1 と写真 5-3-2 には、各設備の更新状況の写真を掲載している。
- ・本排水機場は、設置後 39 年が経過しており、老朽化が進んだ設備も存在する。そのため、点検等により不具合が確認された設備は、整備を実施し、機能回復を行っている。しかし、整備でも機能回復が見込めない設備、又は耐用年数が経過した設備については、更新を行い、本排水機場として必要な機能の確保を図っている。
