3) 園池の石組・景石

4) 植栽

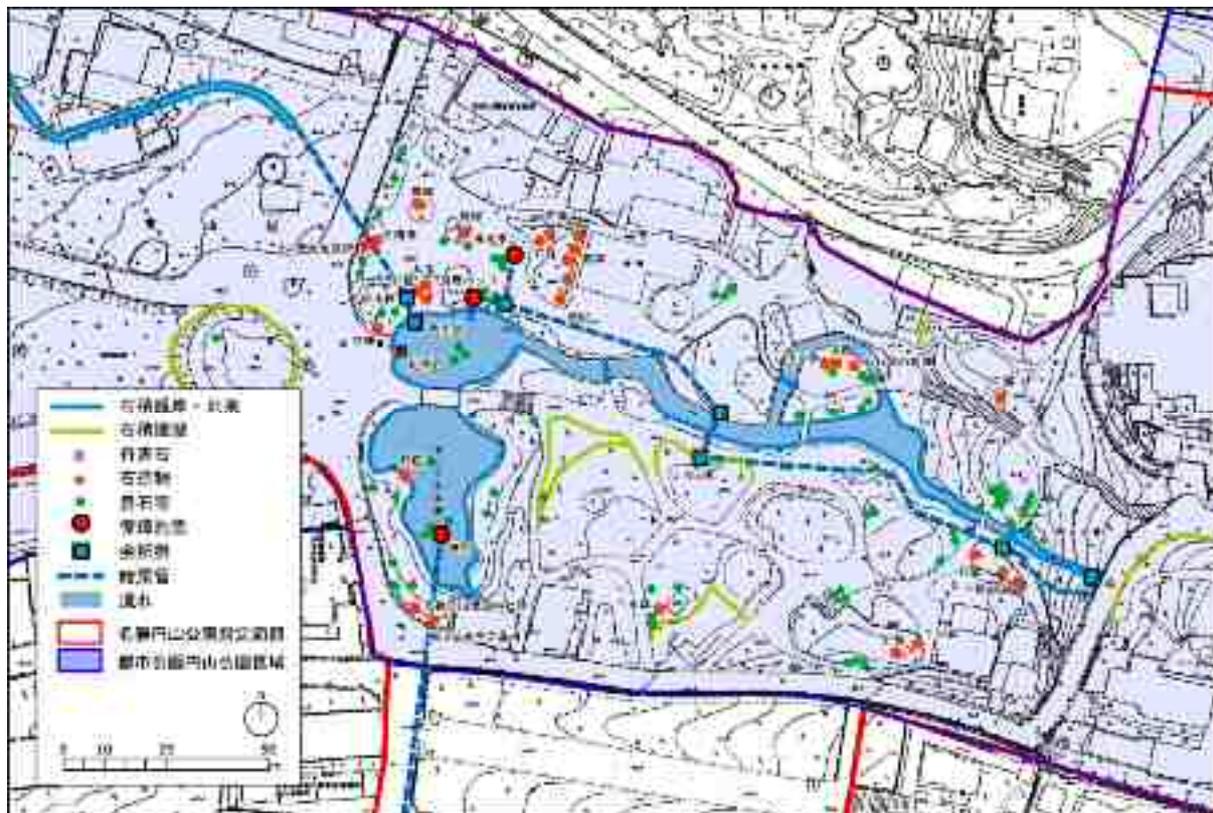
円山公園には、多くの石組・景石が設置されており、特に、下図のとおり、武田五一と植治により整備された園池において顕著にみられる。その一方で、現況としては、限られた費用のなかで管理を行っているため、植栽の繁茂によって景石等、流れ、ひょうたん池、園地との連続する視認性が損なわれている。

図 34 園池の修景施設（水系・石組，石造物等）の現況

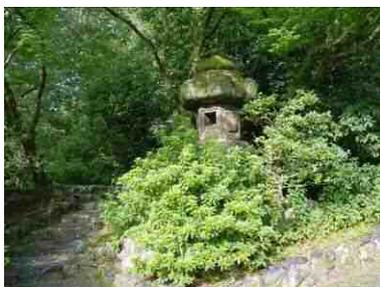
名勝指定以降、流れ沿いなどの植栽の補植に努めてきた一方で、経年変化のなかで、繁茂による景石の視認性の悪化、流れ、園路、園地の連続性の分断などの現況も確認できる。

石造物の視認性の悪化

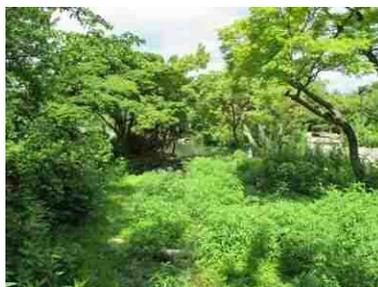
低木繁茂による連続性の分断

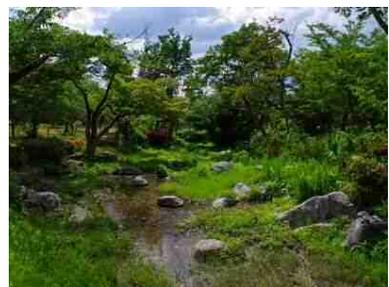
また、流れに堆積した土砂に草本や地被類が繁茂し、流れの石が隠れている。

流れに繁茂する地被類

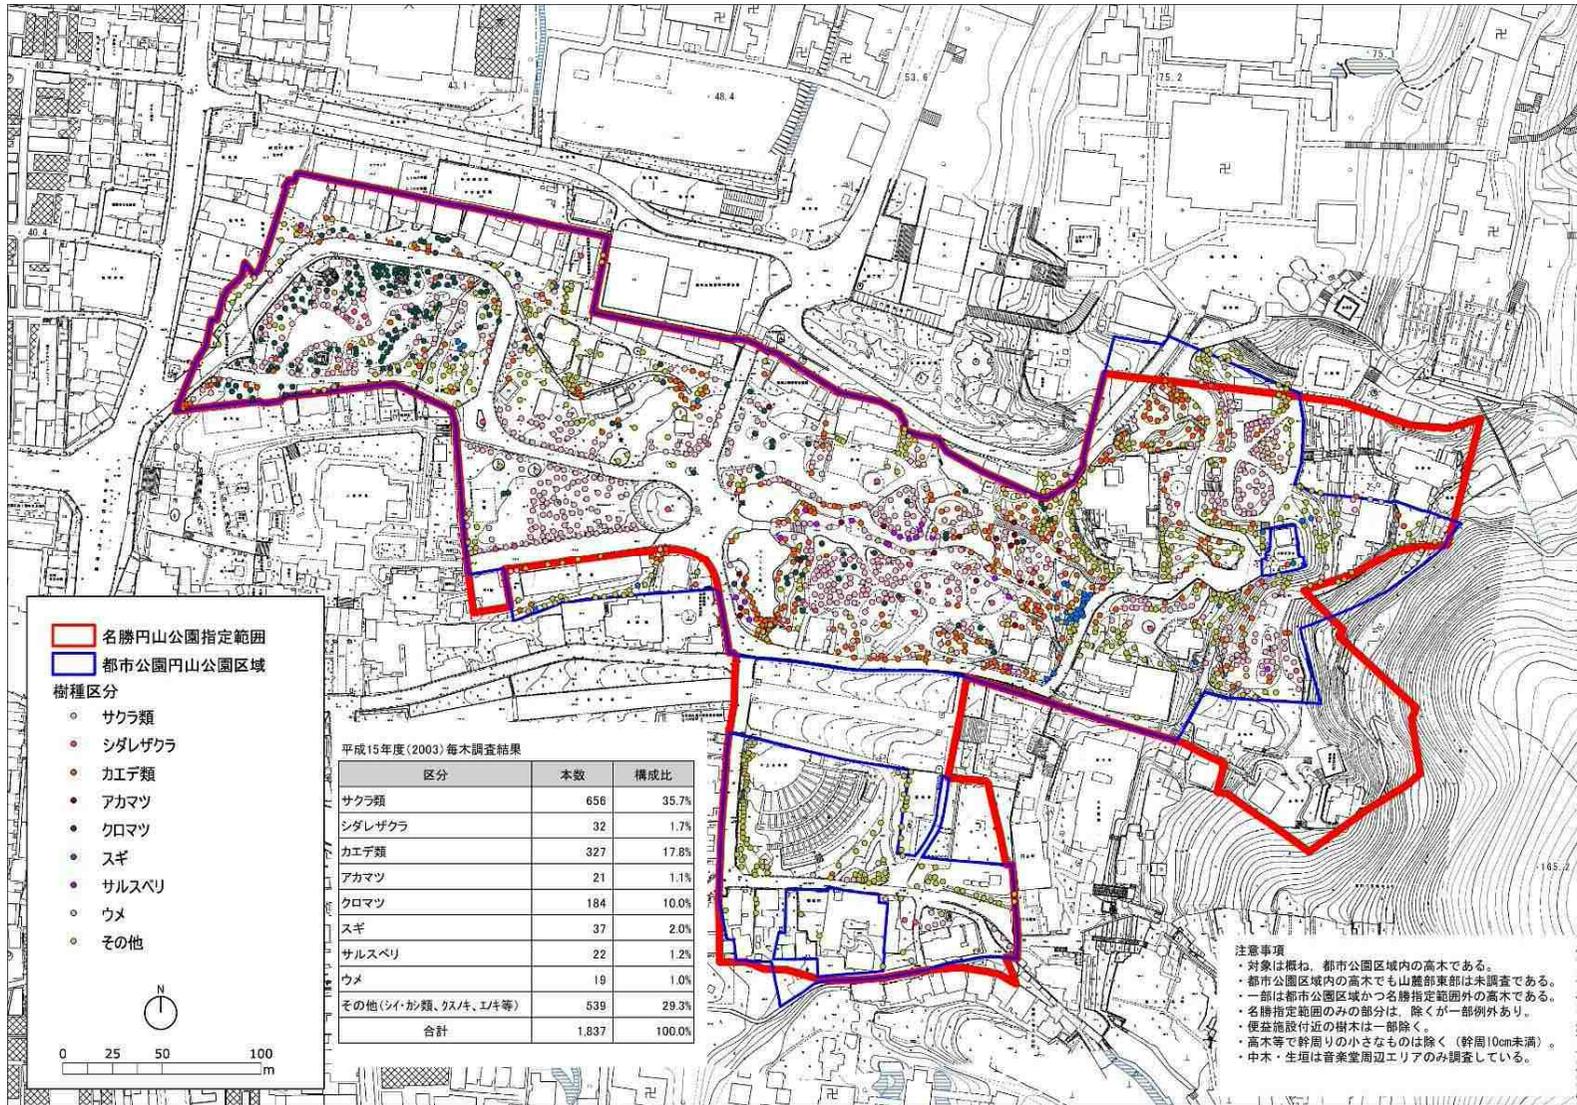
名勝円山公園は、春は祇園の夜桜、秋はモミジとマツが織り成す景観をつくりだしてきたことが特徴である。高木を樹種別でみるとサクラ類が最も多く、シダレザクラと合せると高木全体の約37%を占めている。シダレザクラについては、祇園枝垂桜を代表として32本を数える。また、高木のうち、シイ・カシ類、クスノキ等の常緑広葉樹と、エノキ等の落葉広葉樹の占める割合(約29%)も高く、特に圓山山麓や祇園林周辺に多く分布している。

図 35 樹木(高木)の現況

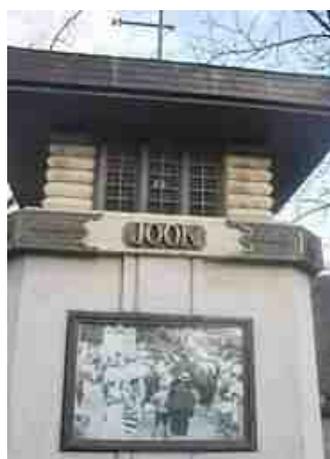
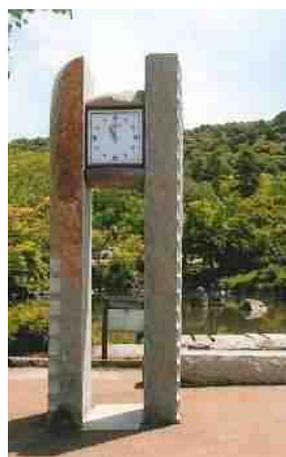
京都市が設置した主な公園施設としては、昭和7年(1932)のNHK京都放送局開局の際に、ラジオの普及のために設置されたラジオ塔や藤棚、飲水鉢等の工作物がある。なお、現在設置しているラジオ塔は、昭和57年(1982)のNHK京都放送局50周年を機会に修復されたものである。

時計塔は、円山公園ひょうたん池の畔に昭和60年(1985)に寄贈された。この初代時計塔は、経年劣化により、平安建都1220年の節目にあたる平成26年(2014)に天神川ライオンズクラブの寄贈によって二代目に更新された。

図 36 ラジオ塔(左)と時計塔(右)

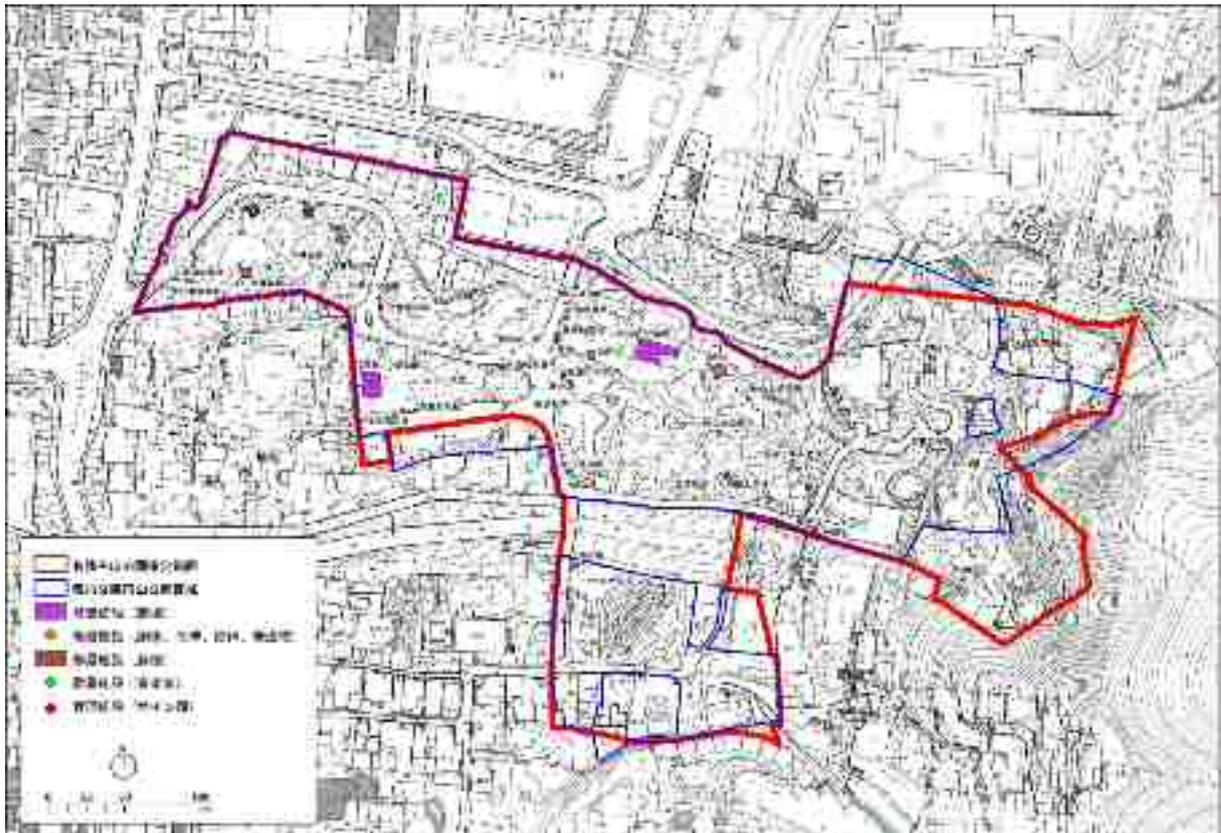
公衆トイレは、6棟設置されており、そのなかには、吉水弁財天女に隣接する公衆トイレ（下図のトイレ6、名称弁財天前）は、およそ100年前に建設されたものであり、優れた建築意匠を今に残している。

図 37 主な修景施設、休養施設、教養施設及び管理施設等の現況

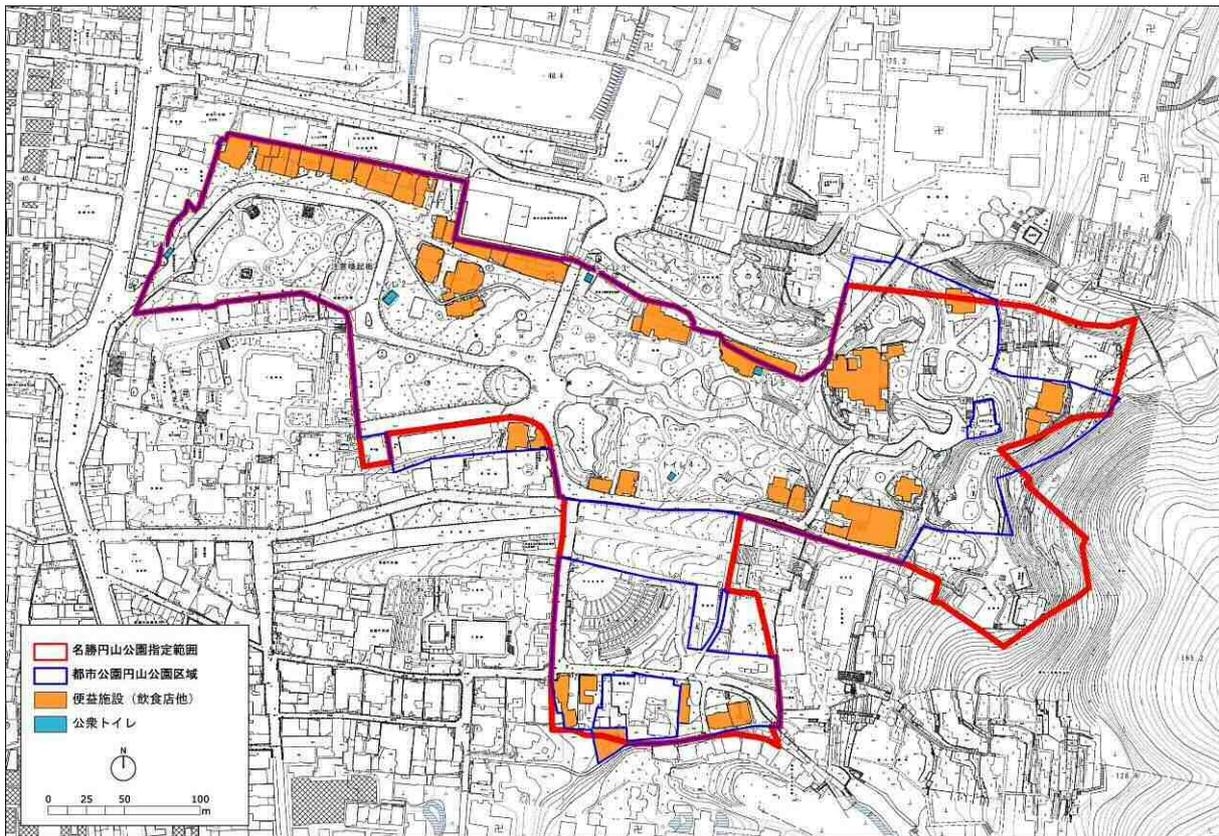
都市公園円山公園は、明治以前に創業した料亭など、伝統的な京都の食文化を楽しむことができる飲食店他、40件程度の便益施設が所在する。しかしながら、これら便益施設の立地によって、都市公園法及び都市公園条例で規定する建ぺい率4%を超えている。

図 38 便益施設等の現況

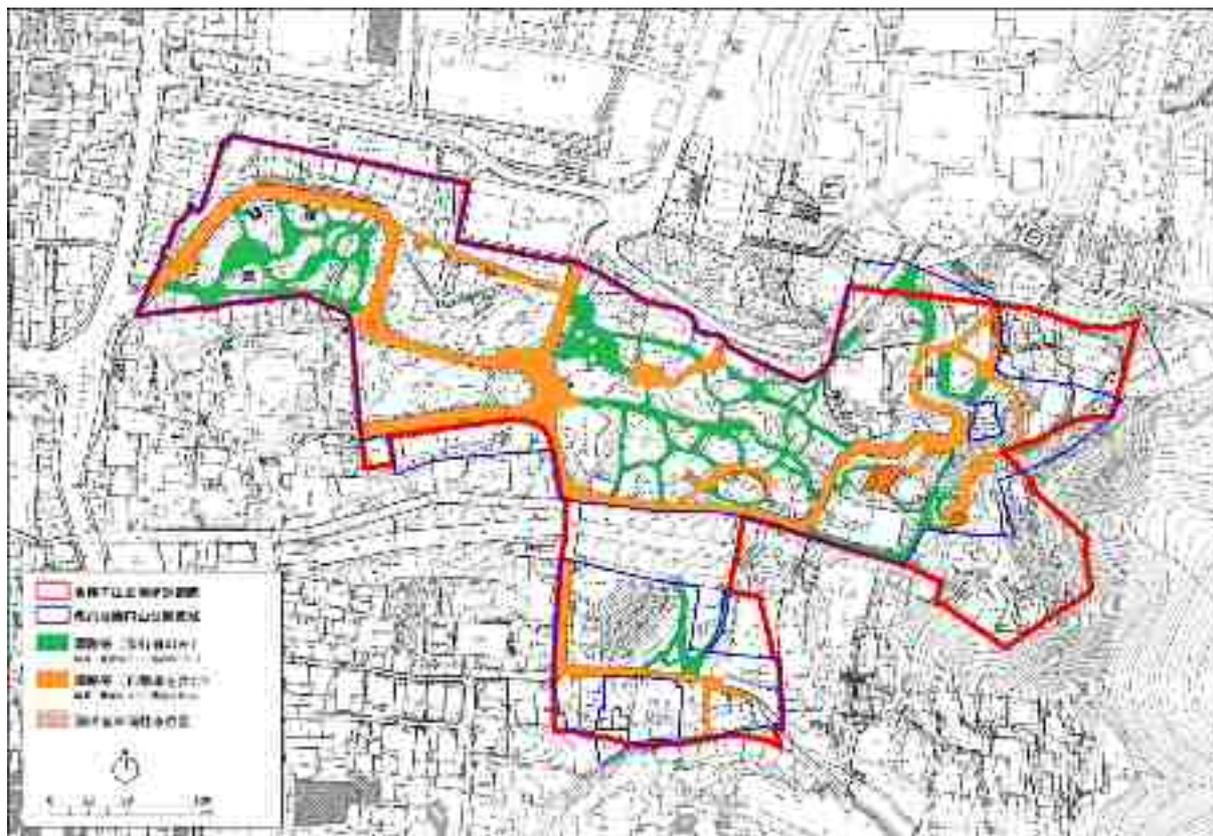
円山公園の園路は歩行者の利用を主とするが、その一部は、自動車も通行する。

車によるアクセスは、市民の森の地下駐車場を利用する方法が中心となる。さらに、圓山山麓の便益施設等へは、自動車通行が可能となっている。

図 39 園路等の現況

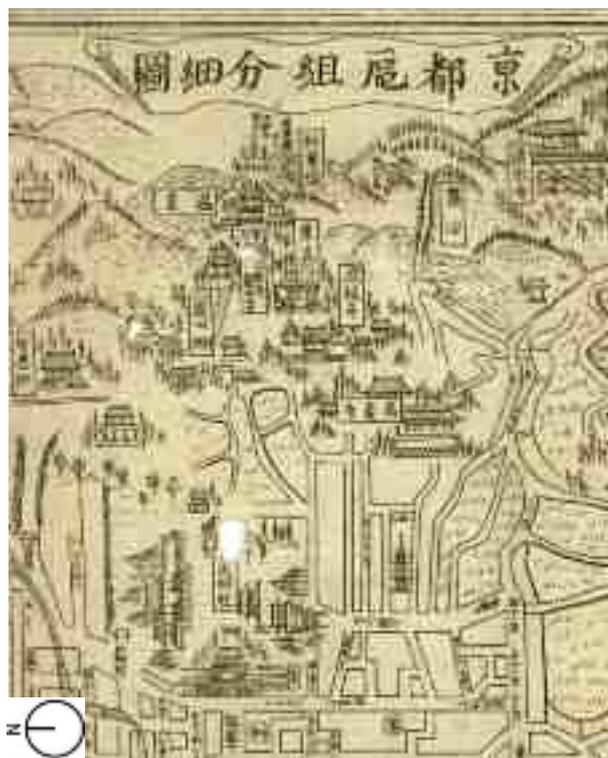
(ア) 京都市組分細図

内容年代：明治14年(1881)

成立年代：明治14年(1881)

- ・円山公園開設(明治19年(1886))以前の内容であり、現公園地は原野として表されている。
- ・枝垂桜とみられる桜は、八坂神社境内に描かれている。
- ・山麓部には、明治6年(1873)開業の吉水温泉の楼閣が描かれる。

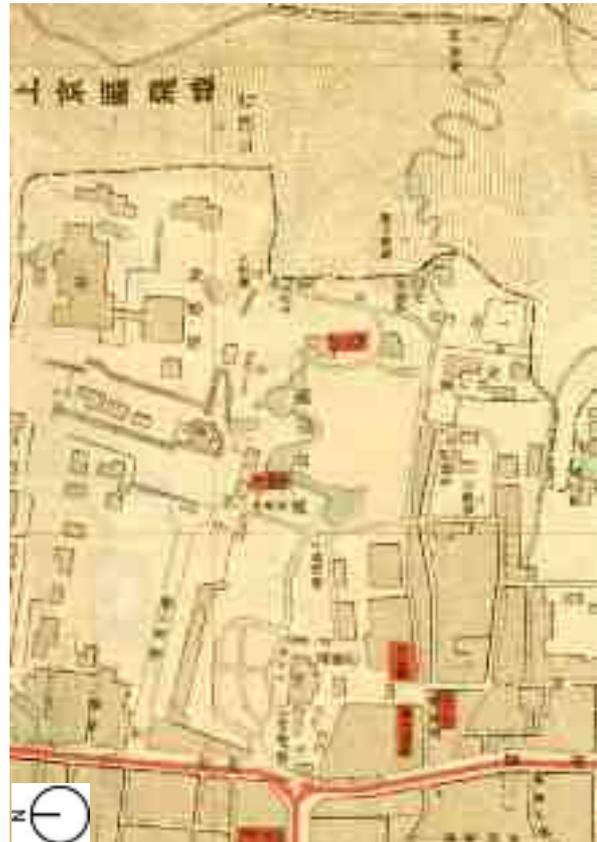
(ア) 京都市街全図

内容年代：大正 2 年（1913）

成立年代：大正 2 年（1913）

- ・円山公園第 2 次拡張及び整備後（明治 41 年（1908）～大正 3 年（1914））の内容。「圓山公園」の表記がみえる。
- ・滝口からひょうたん池への流れの整備など、7 代目植治による園内東部一帯の整備状況が反映され、現在の円山公園と同様の姿が描かれている。
- ・八坂神社北側の市民の森に新たに園路が整備されている。
- ・公園内及び周辺の名勝・史跡として「真葛原」「枝垂桜」「吉水」「大雅堂」が表記される。
- ・山麓部には、火災により閉業（明治 41 年（1908））した也阿弥ホテル、吉水温泉に代わり左阿彌が描かれる他、公園内には平野屋の表記がみえる。

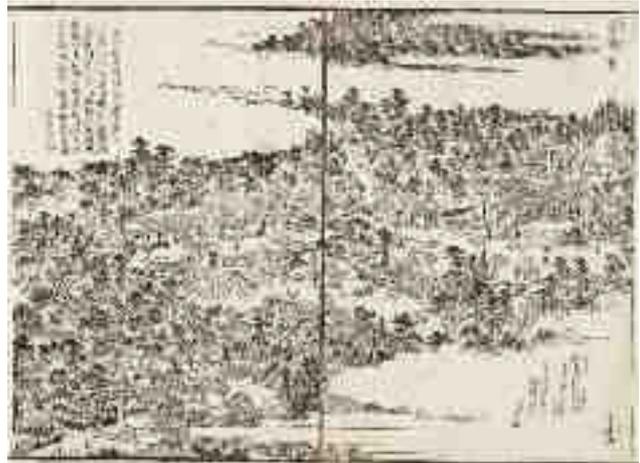
図 40 花洛名勝図会「長樂寺」

東山山麓は、江戸期には「花洛名勝図会 東山之部一」にみられるように、アカマツ主体の森林景観を呈していたと推定される。また、長樂寺境内も次図に示すように、マツが植栽され、東山山麓から続くアカマツ林によって風致景観が構成されていたと推測される。

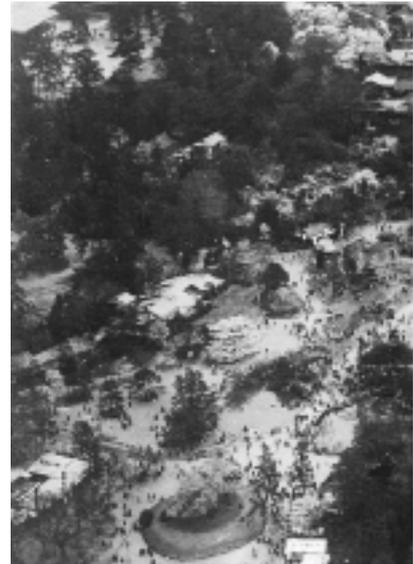
名勝指定直前の空中写真に撮影されている中島から流れ下流の沢飛びにかけての箇所をみると、流れから、園路、園地へと連続性のある風致景観が形成されており、それを楽しみに多くの来訪者が訪れていることが伺える。その後、昭和21年(1946)、平成19年(2007)の空中写真の比較から、流れを中心に、園池における植栽の充実が図られてきたことが把握できる。

昭和5年(1930)の円山公園

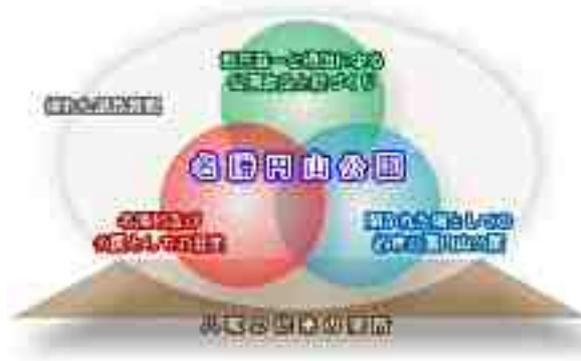
図 43 名勝円山公園の本質的価値の再考

昭和31年(1956)に都市公園法に基づく都市公園となって以降も、円山公園は、公園施設の維持管理、行催事の開催など³¹、様々な取組を行ってきた結果、京都市民をはじめ、多くの公園利用者を迎えている。都市公園としての機能を果たしつつ、便益施設など、円山公園ならではの特性を活かした開かれた場としての**四季を通じた利用形態**が、名勝円山公園の本質的な価値の一つである。

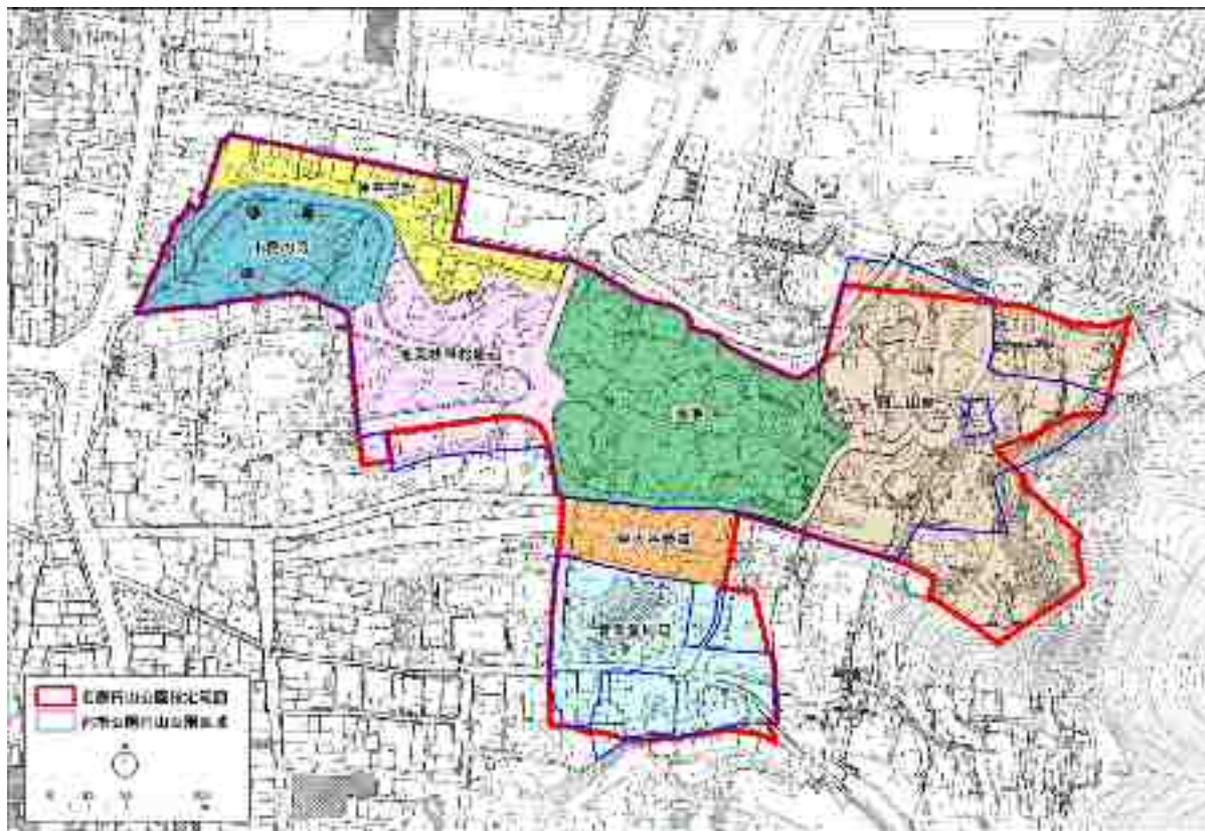
名勝円山公園の成り立ち、利用及び機能の多様性を踏まえると、江戸期以降、圓山山麓、東大谷参道、園池、祇園枝垂桜周辺、音楽堂周辺、市民の森、便益施設区域の7地区に区分される。7地区の区域区分の概要と範囲は以下のとおりである。

図 44 名勝円山公園の区域区分
