第5章 再整備（修復）

1 再整備（修復）の方向性

図 45 対象区域全域の再整備（修復）イメージ

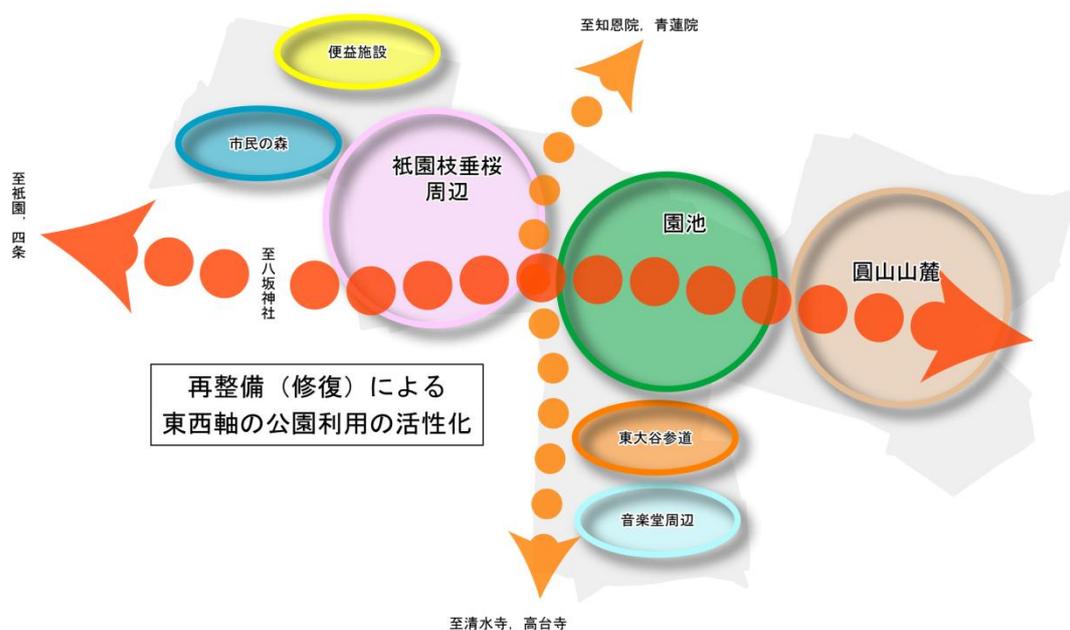
このため、東西方向への公園利用の活性化を目的に再整備（修復）を行うことで、名勝円山公園の本質的価値の評価を底上げし、四時遊覧の名勝地を復活させる。
