竹田川改良工事について

事業者 京都市建設局土木管理部東部土木事務所

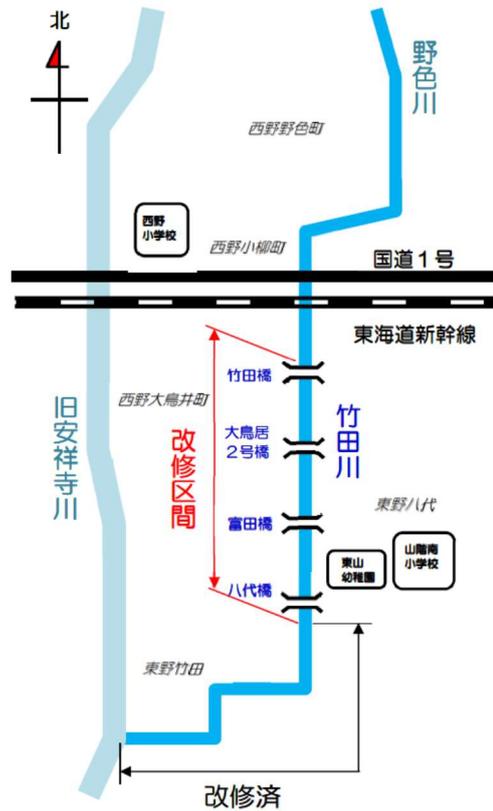
西野野色町から南に向かって流れ、国道1号を横断し、
下流で旧安祥寺川に合流しています。

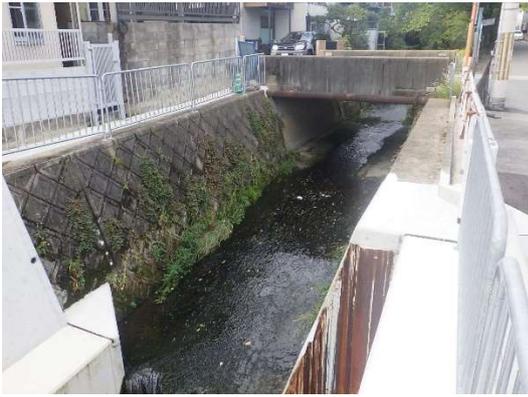
工事前
(下流側 八代橋)

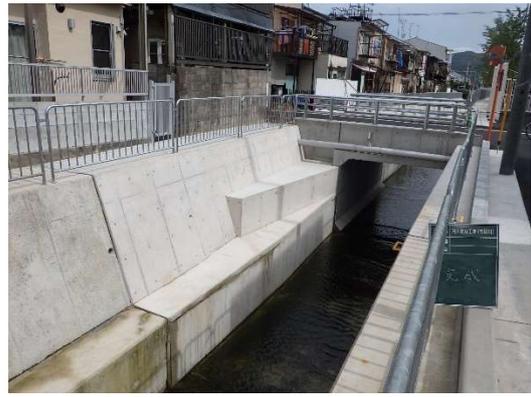
工事完了
(下流側 八代橋)

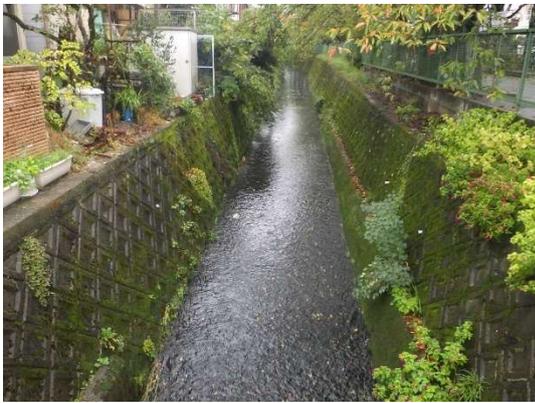
工事前
(中間地点)

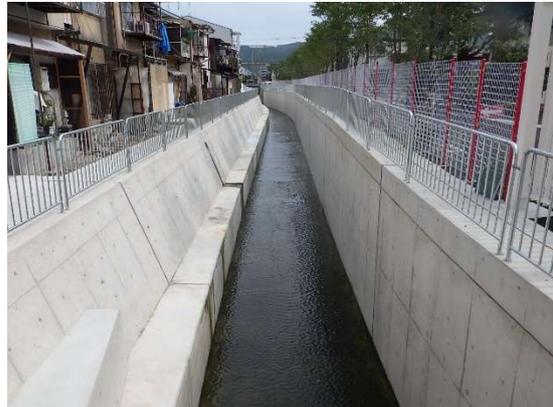
工事完了
(中間地点)

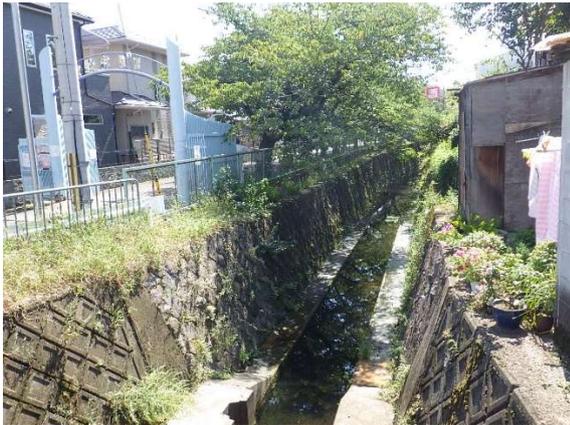
工事前
(上流側)

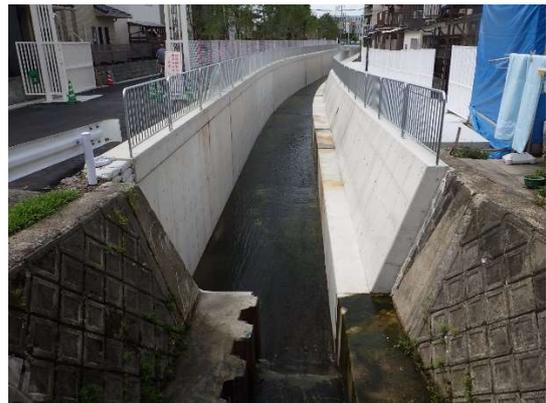
工事完了
(上流側)

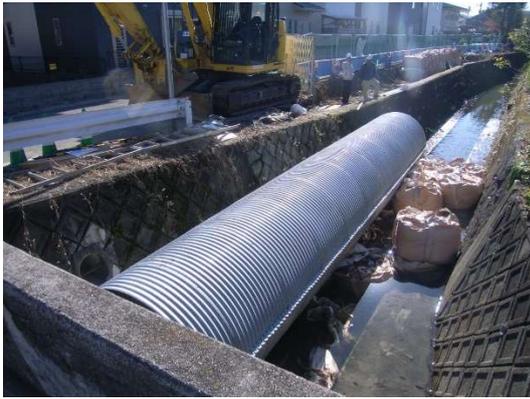
作業ヤード造成のために、仮水路(コルゲート管)を設置

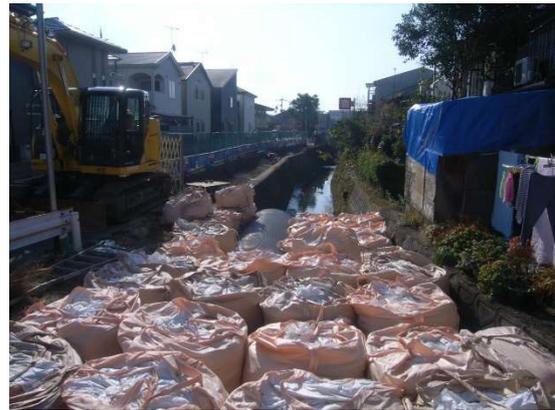
大型土のうで作業ヤードを造成

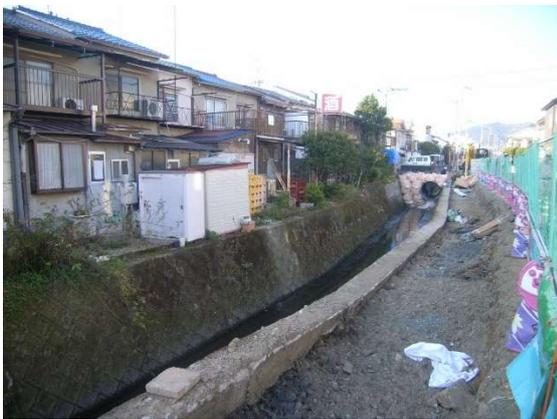
準備工事

既設のフェンス等を撤去

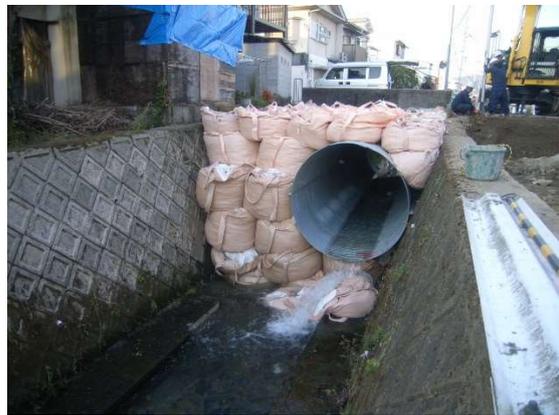
作業ヤードを設置完了

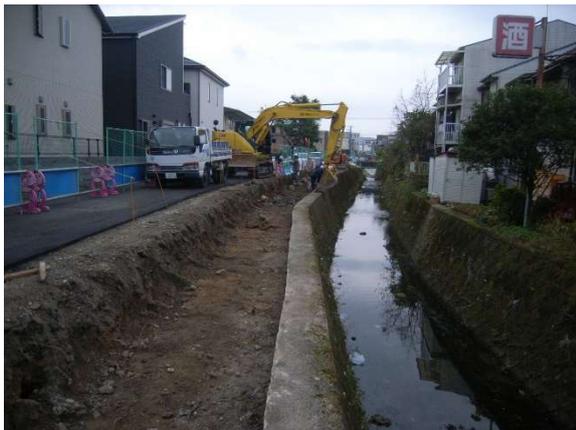
鋼矢板を圧入するための重機を設置できるよう掘削を行う。

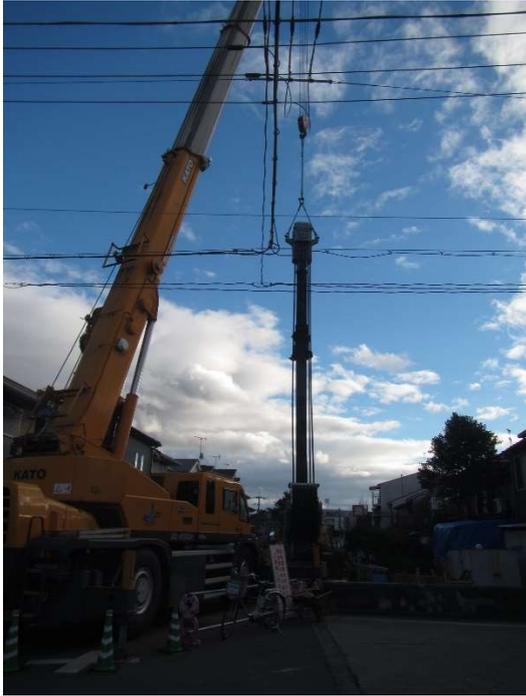
ラフテレーンクレーンを使用して、鋼矢板の圧入機（クラッシュパイラー）を設置する。

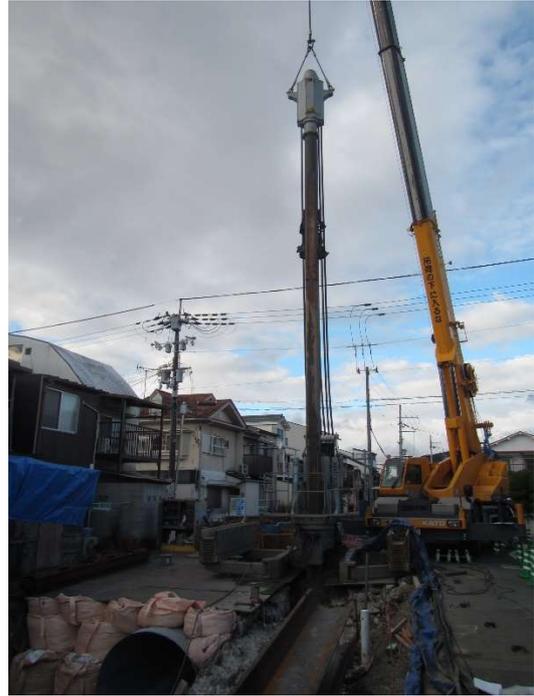
圧入機（クラッシュパイラー）を設置

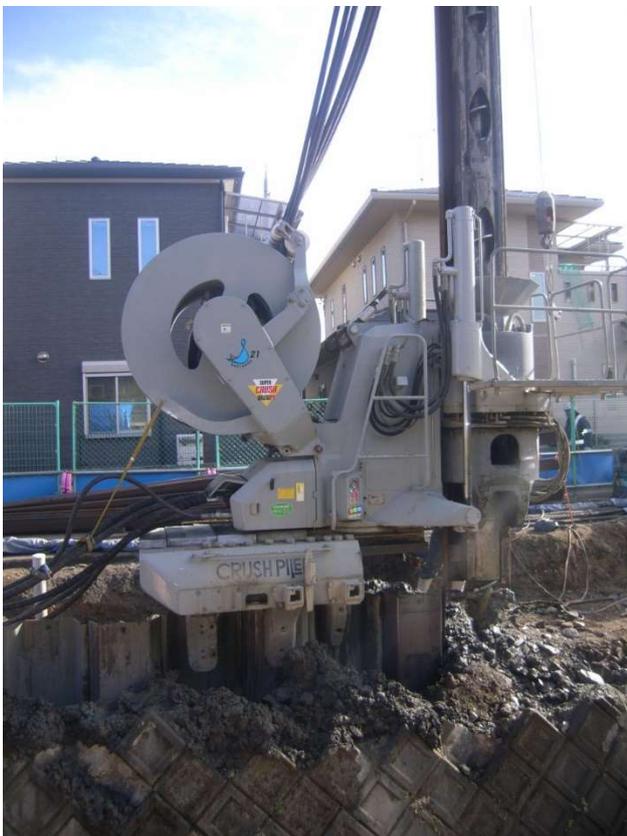
圧入機（クラッシュパイラー）が鋼矢板を圧入する状況

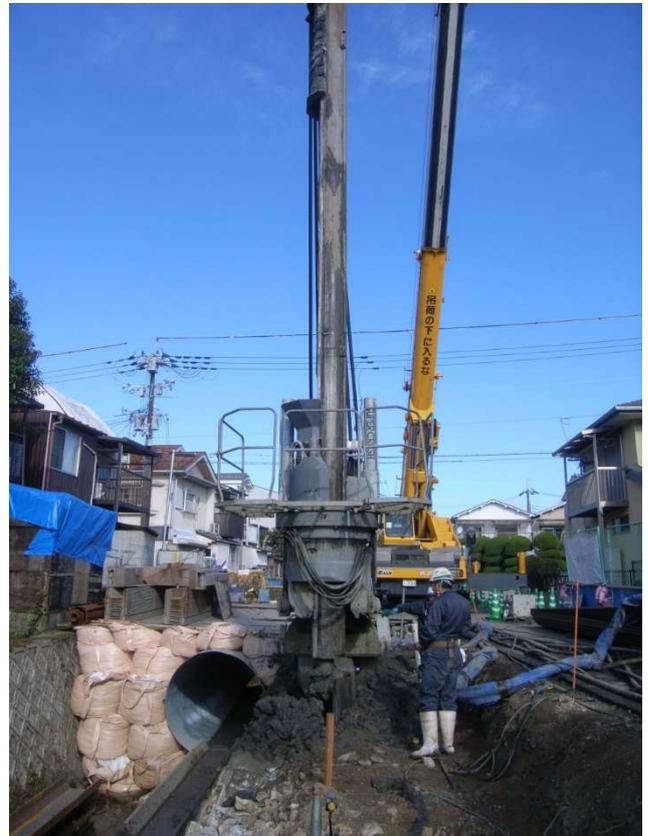
圧入機（クラッシュパイラー）が鋼矢板を圧入する状況

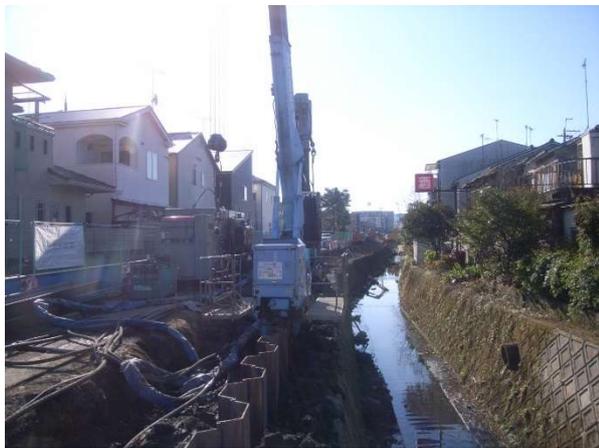
圧入機（クラッシュパイラー）が自走して進んでいく状況（ノンステージ工法）

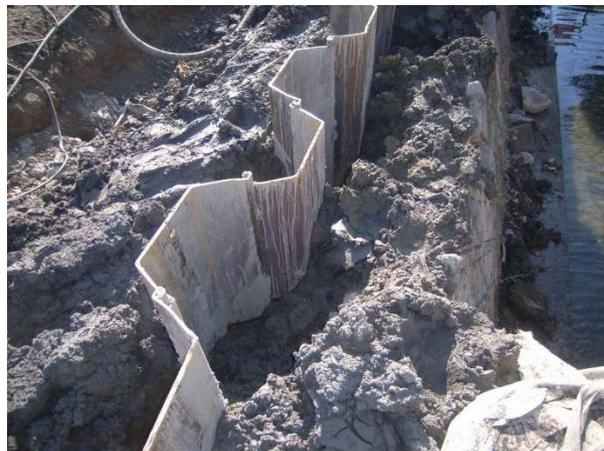
鋼矢板が地中に圧入された状況

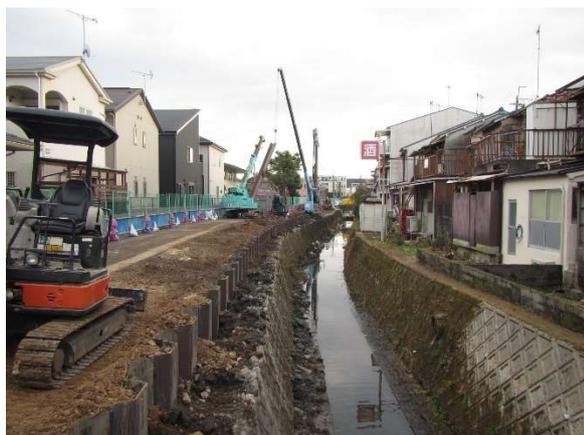
鋼矢板の施工状況

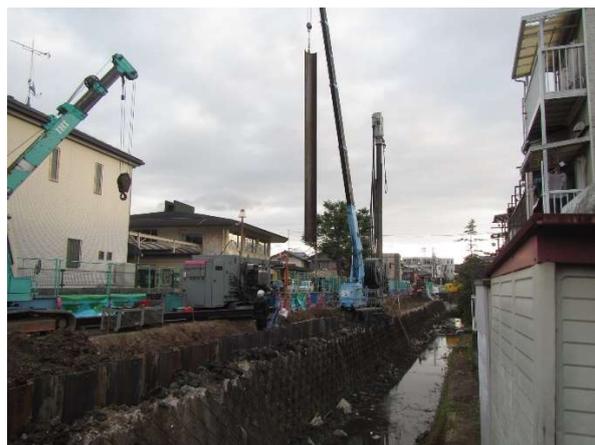
鋼矢板の施工状況

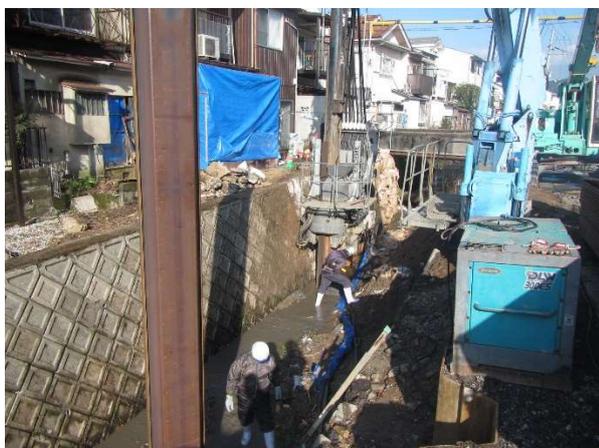
右岸側鋼矢板の施工状況

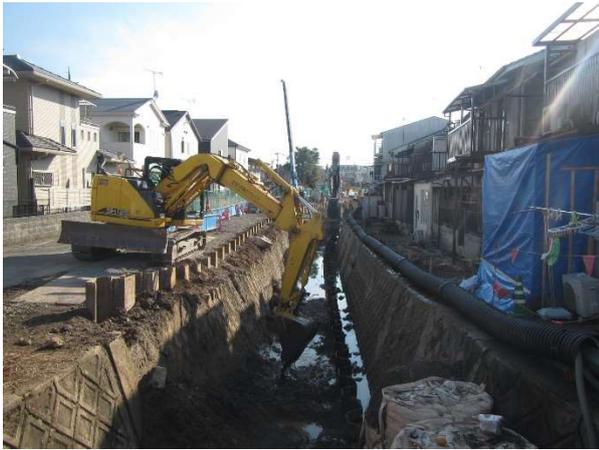
川底の掘削状況

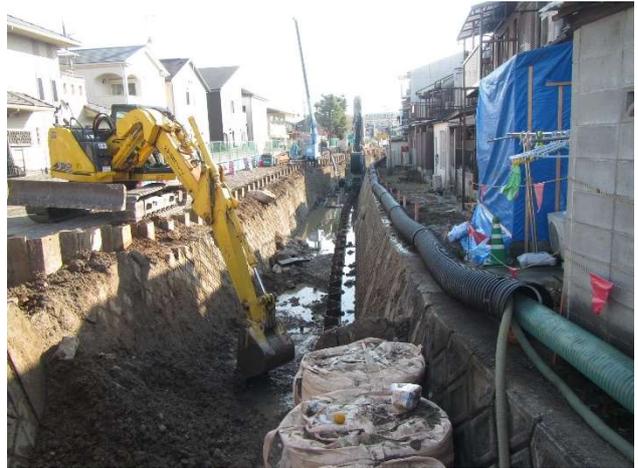
川底の掘削状況

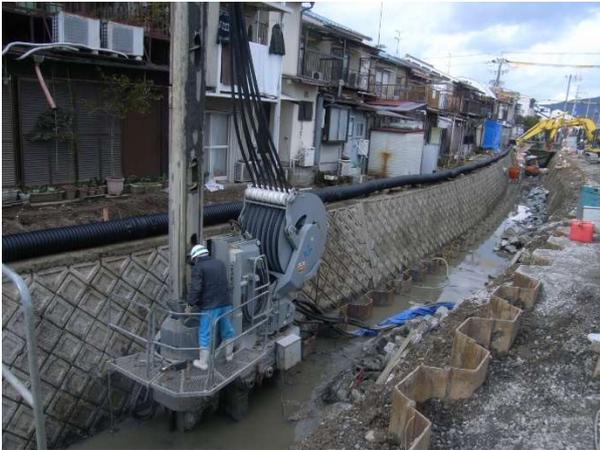
右岸側鋼矢板の施工状況

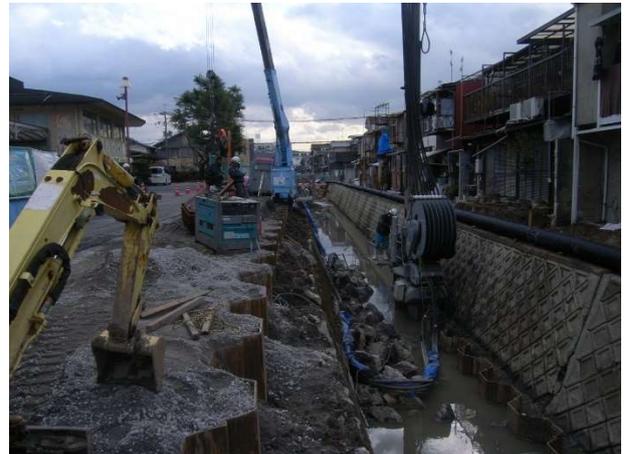
右岸側鋼矢板の施工状況

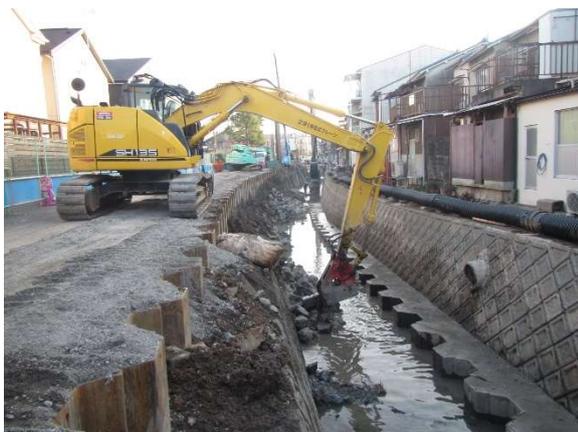
既設の護岸を撤去する状況

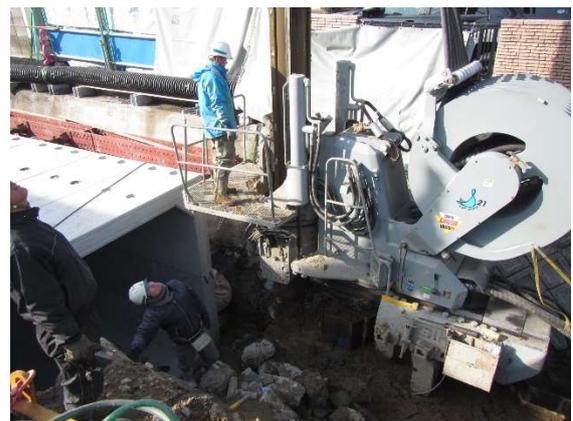
右岸側鋼矢板の施工状況
写真左手は八代橋のボックスカルバート

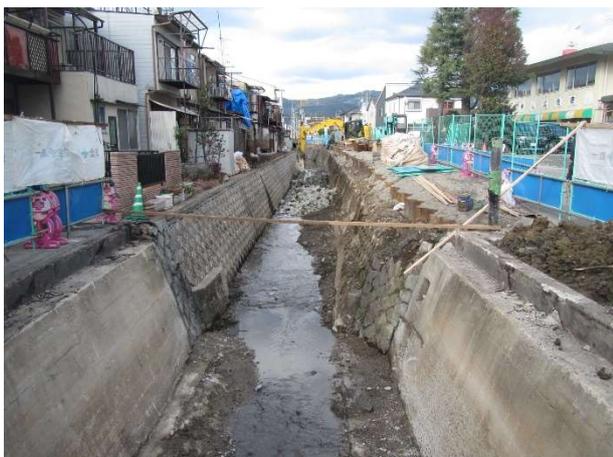
八代橋を撤去した状況
写真手前の両側が、八代橋の橋台

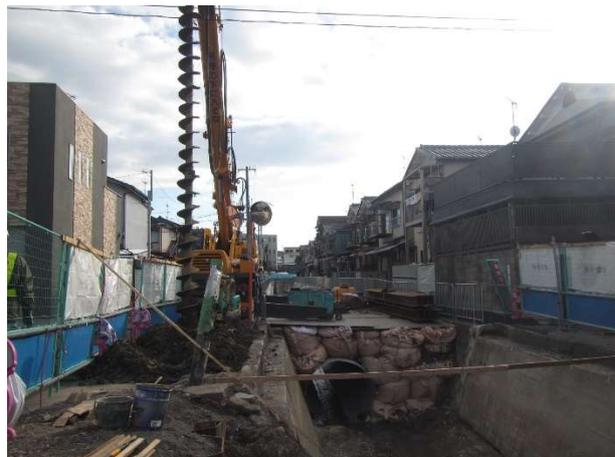
橋台を撤去する前に、土留め用のH型鋼を地中に設置する。オーガ(ドリル)を使用して掘削する。

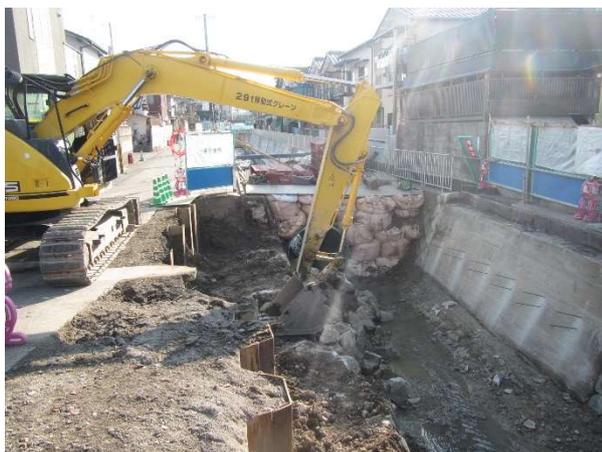
橋台があった部分を掘削する

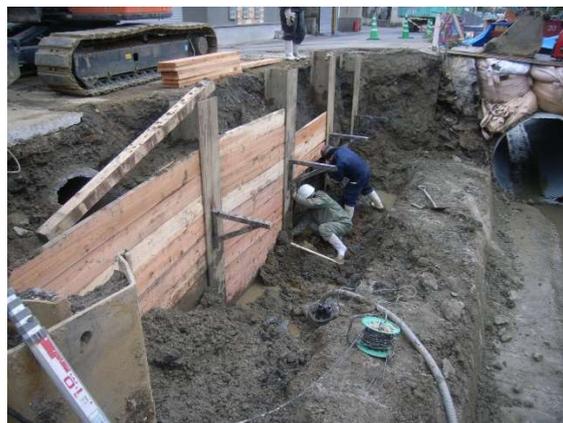
橋台があった部分を掘削するため、土留め矢板を設置する

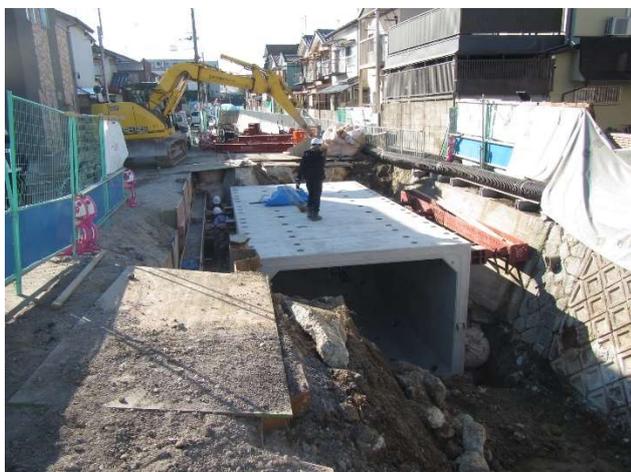
ボックスカルバートの設置状況

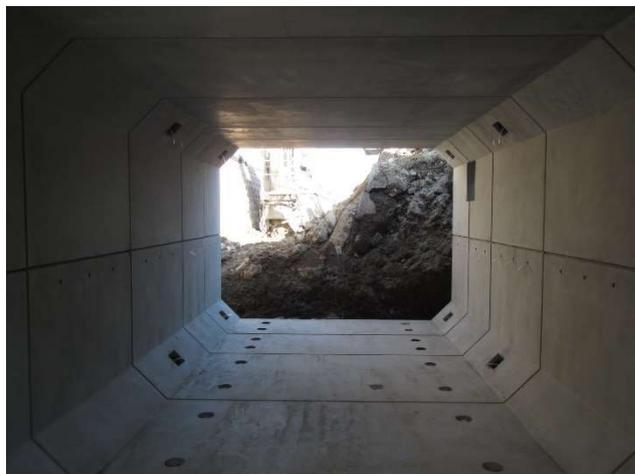
ボックスカルバートの設置状況

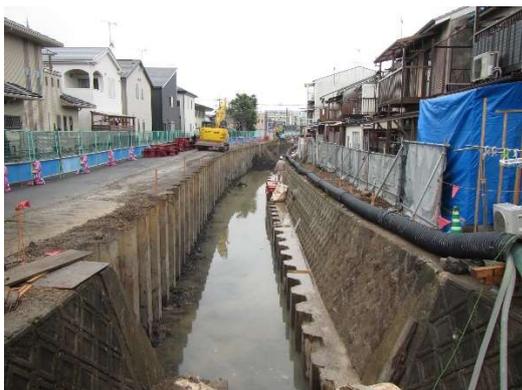
鋼矢板の圧入が完了後，川底を掘削した状況（1次掘削）

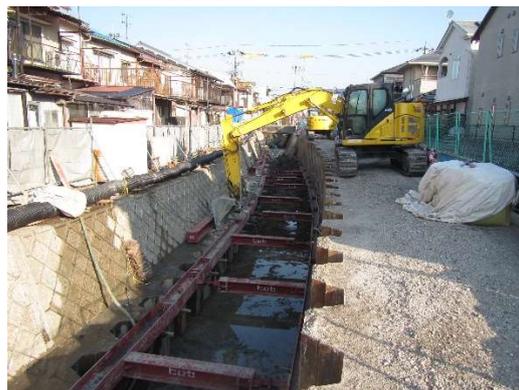
川底を更に掘り下げる前に，山留材（H型鋼）で土留めを行う。

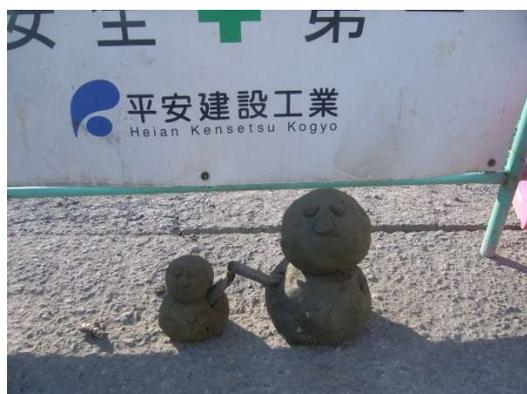
鋼矢板を圧入する際の先行掘削（オーガを使用した掘削）により，地中からでてきた粘土層

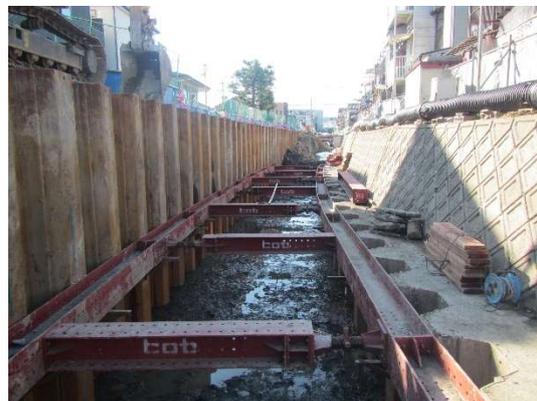
山留材（H型鋼）で土留めを完了

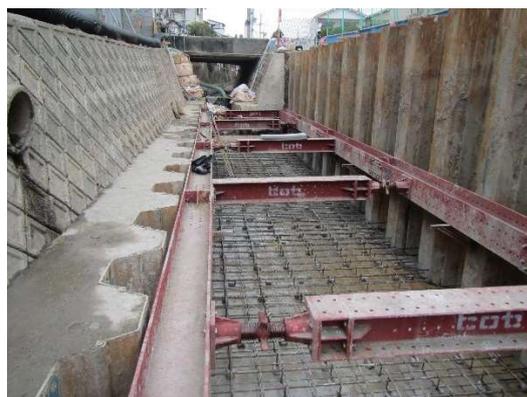
河床コンクリートの鉄筋を組立

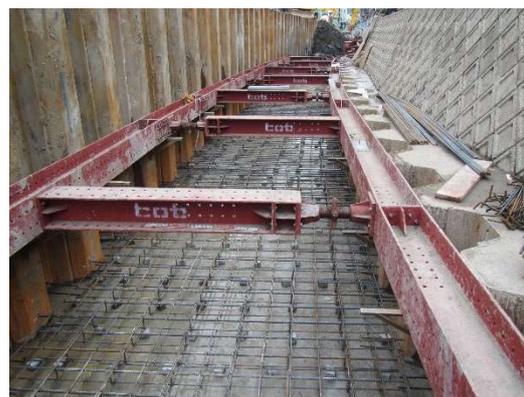
河床コンクリートの鉄筋を組立

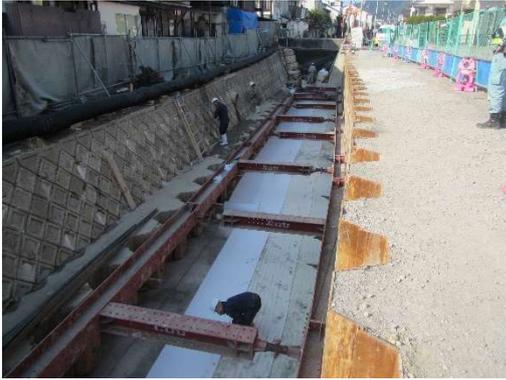
河床コンクリートを打設完了。
養生マットを敷いて、コンクリートを養生する。

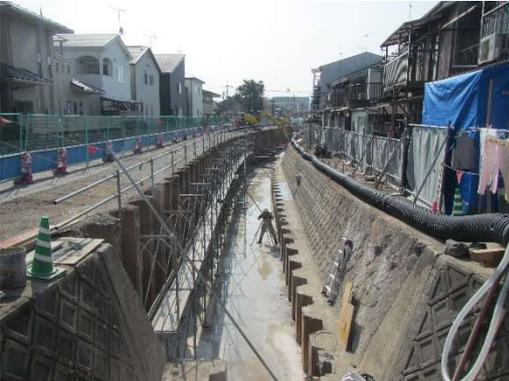
張りコンクリートを施工するために、
測量をする状況

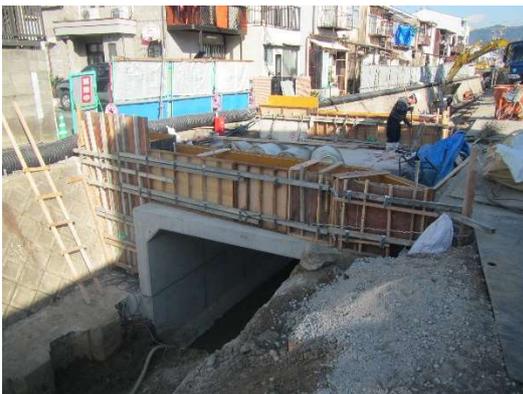
八代橋の施工状況
地覆コンクリートの型枠を組立

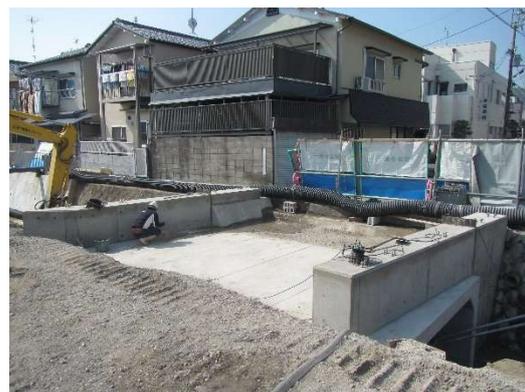
八代橋の施工状況

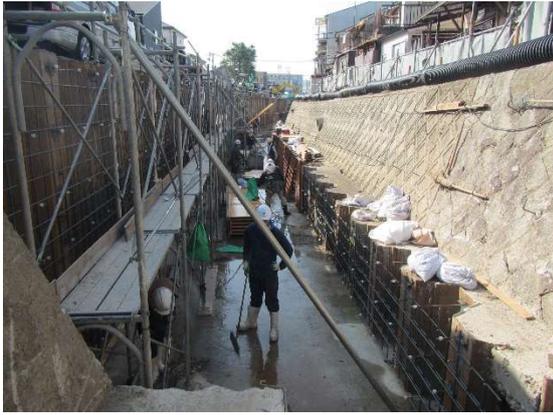
張りコンクリートの鉄筋を組立

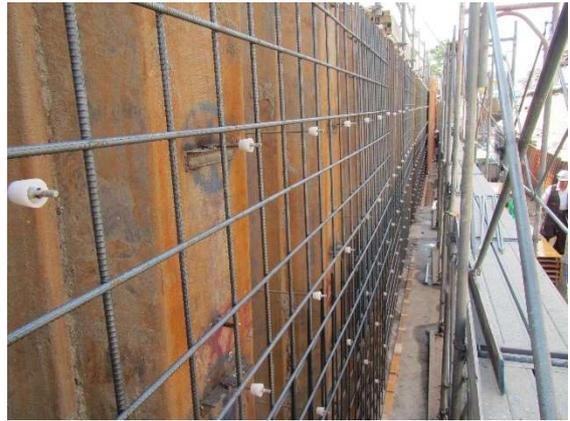
張りコンクリートの鉄筋を組立

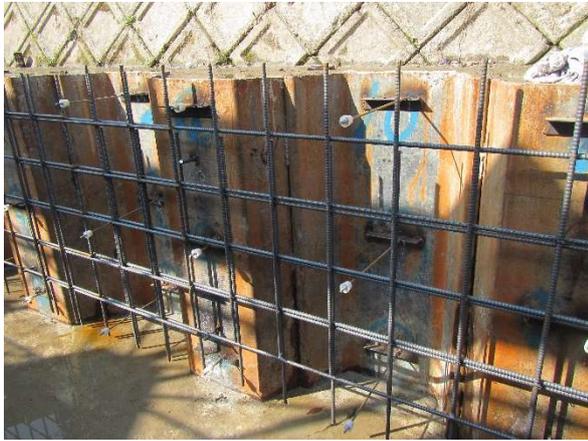
張りコンクリートの鉄筋を組立

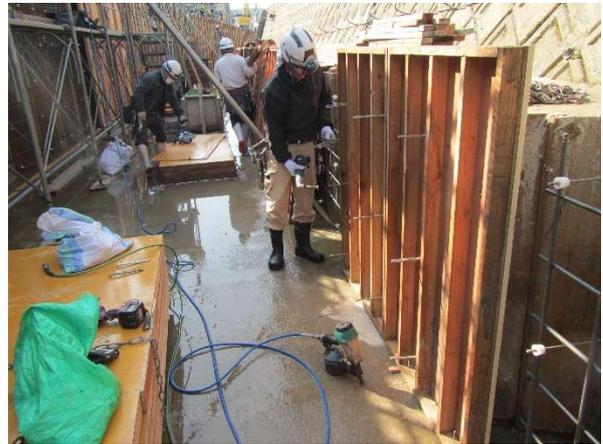
張りコンクリートの型枠を組立

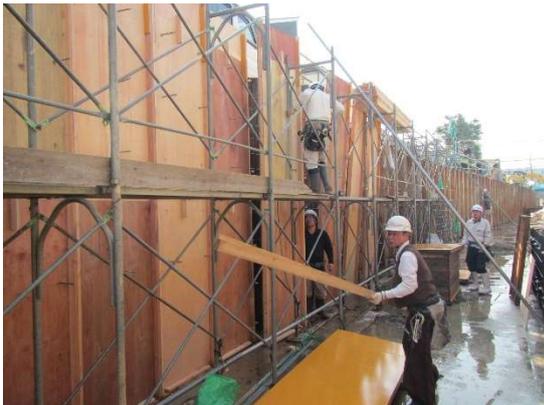
張りコンクリートの型枠を組立

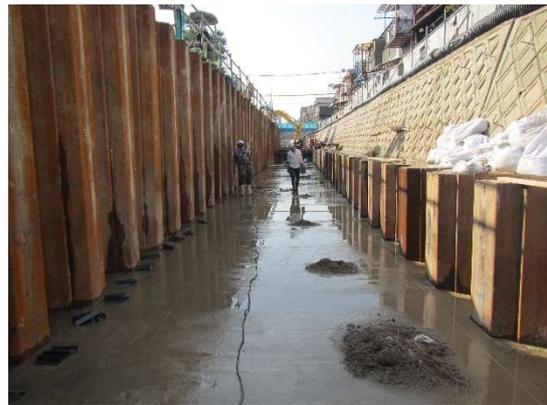
張りコンクリートの施工前の清掃

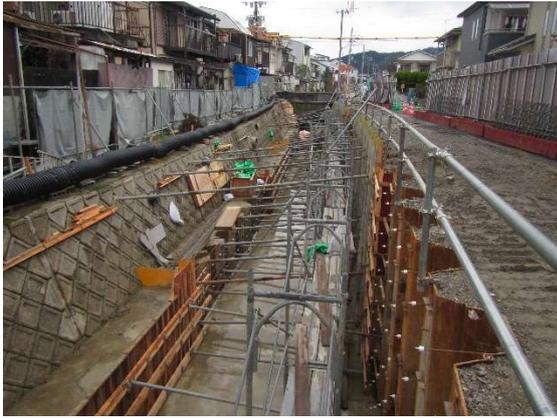
張りコンクリートの型枠を組立

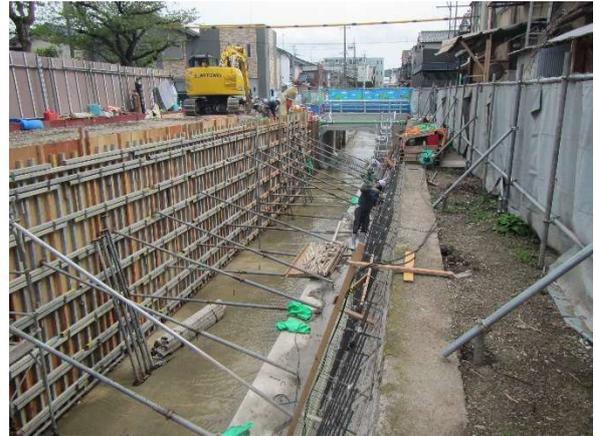
張りコンクリートの型枠を組立

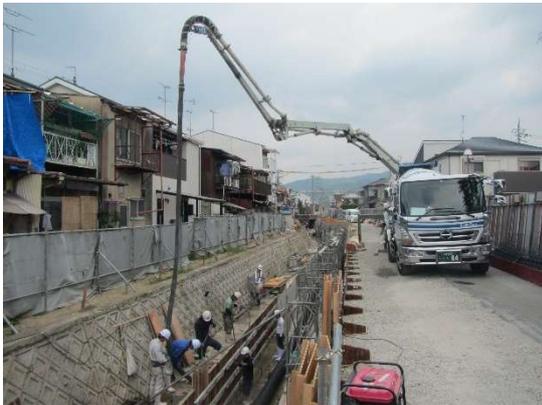
張りコンクリートのコンクリート打設
コンクリートポンプ車でコンクリートを
流し込む。

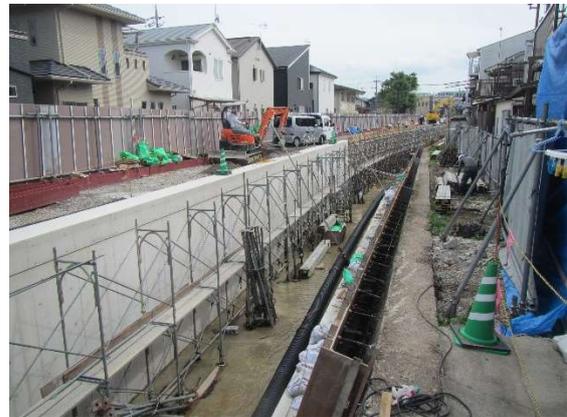
左岸側張りコンクリートの施工完了

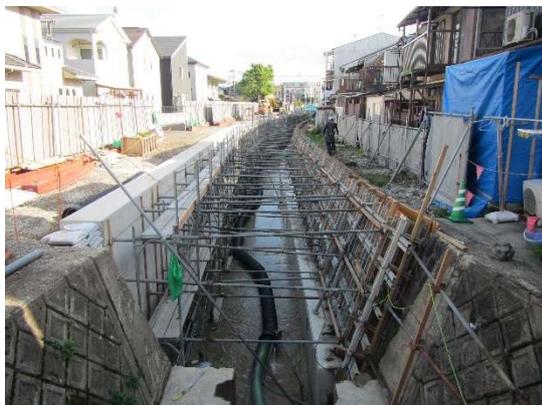
張りコンクリートの型枠を組立

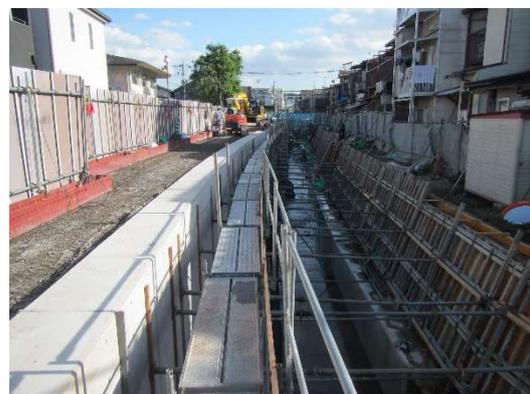
張りコンクリートの型枠を組立

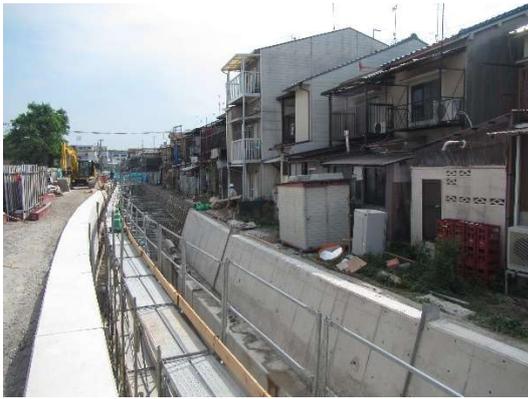
右岸側張りコンクリートの施工完了

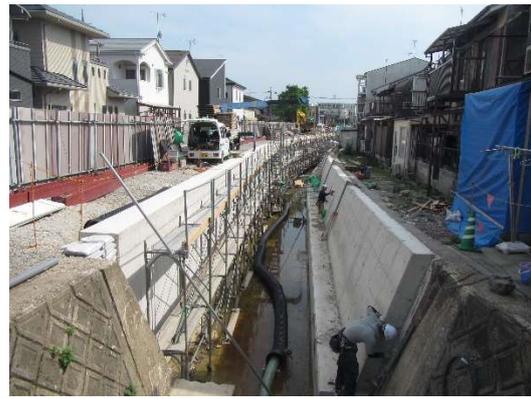
張りコンクリートの施工完了

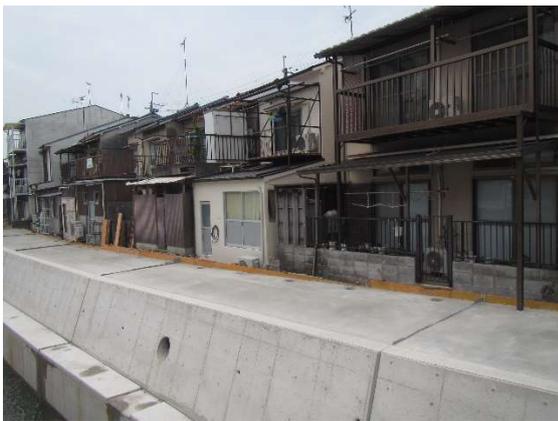
管理用通路の土間コンクリートを打設完了

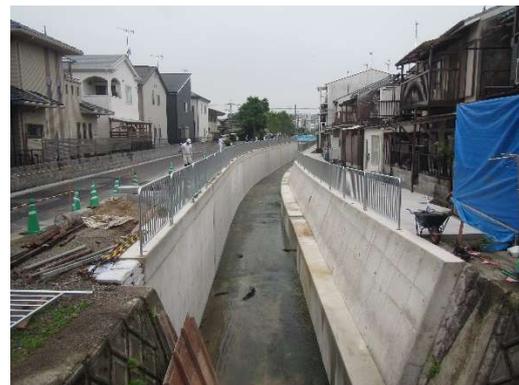
転落防止柵を設置完了

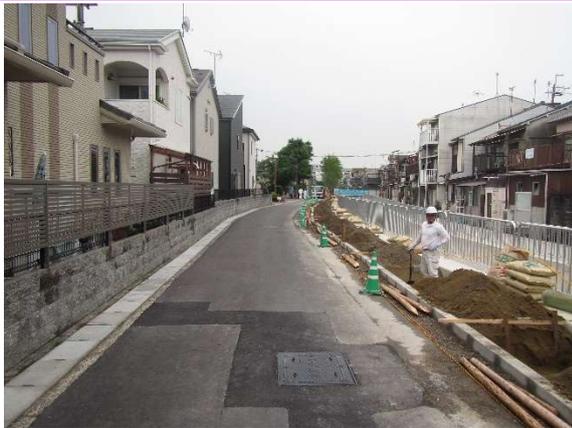
工事開始時に植樹を伐採し、一時的に撤去した東山幼稚園の植樹帯の復旧工事

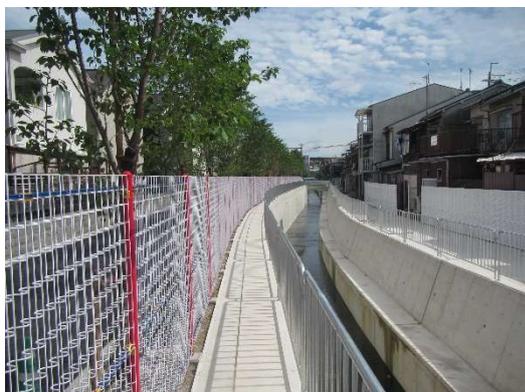
施工完了状況

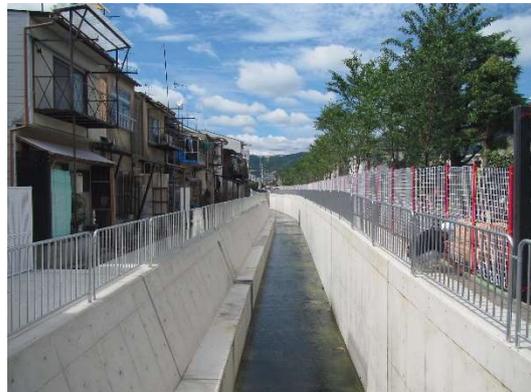
施工完了状況
八代橋から北を望む

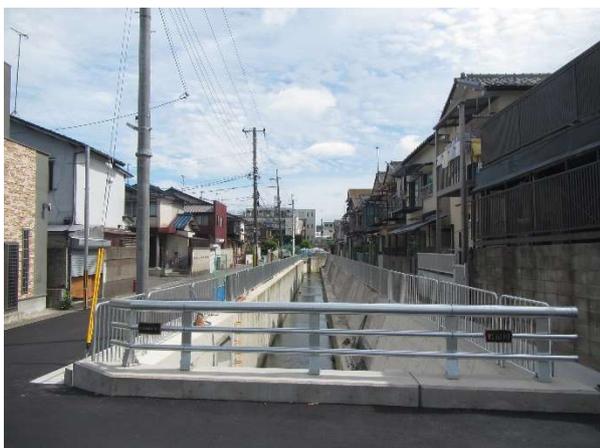
施工完了状況
八代橋から南を望む

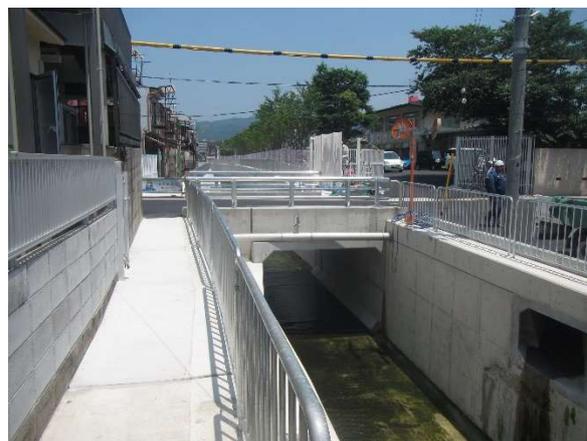
施工完了状況
八代橋を南から望む

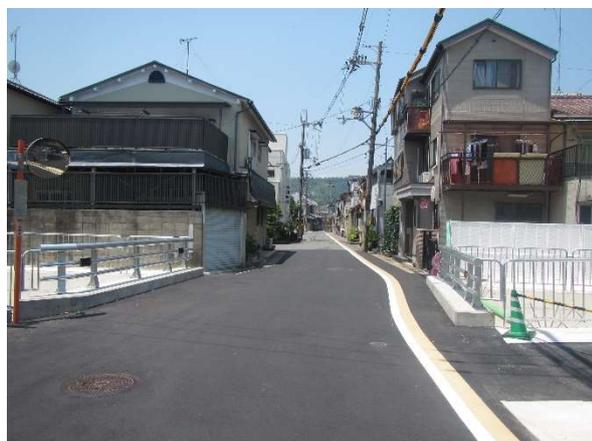
施工完了状況
八代橋を東から望む
