平成30年度「神幸道 石畳風舗装工事」の記録

工事名：舗装道補修工事（神幸道）

工事場所：一般市道弥栄緯6号線 京都市東山区祇園町南側地内

担当部署：建設局土木管理部東部土木事務所

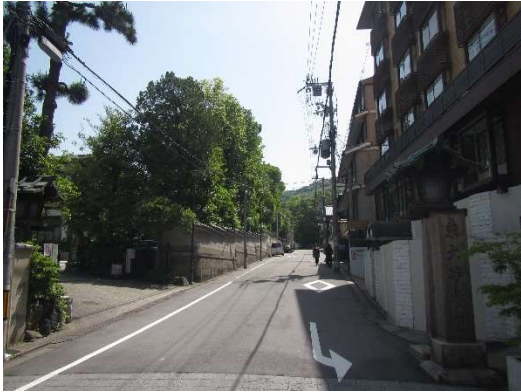
工事前
(東大路通から東側を望む)

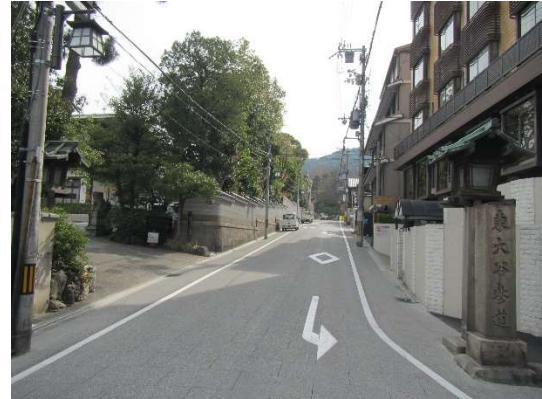
工事完了
(東大路通から東側を望む)

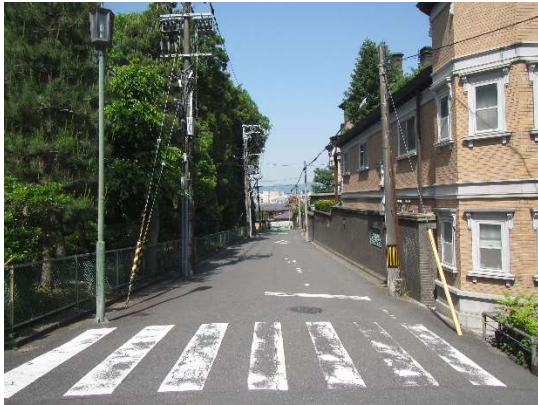
工事前
(ねねの道から西側を望む)

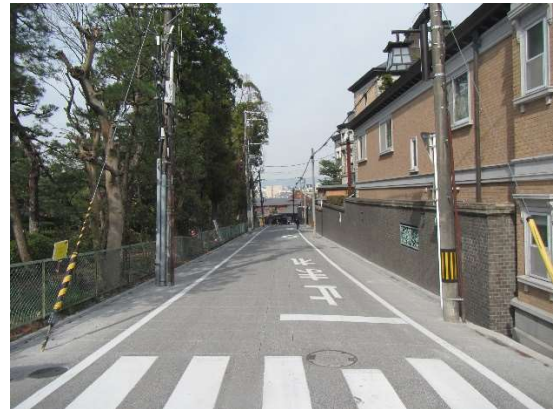
工事完了
(ねねの道から西側を望む)

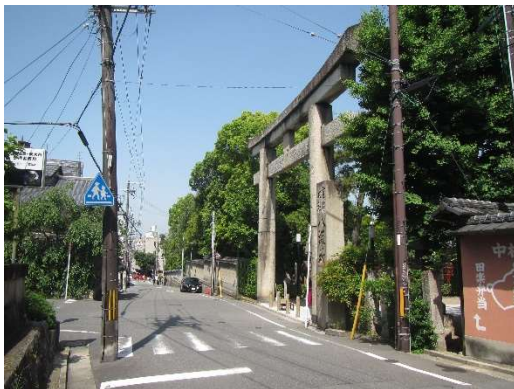
工事前
(八坂神社南楼門前)

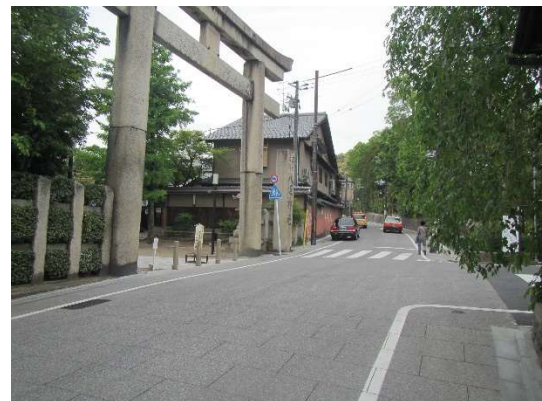
工事完了
(八坂神社南楼門前)

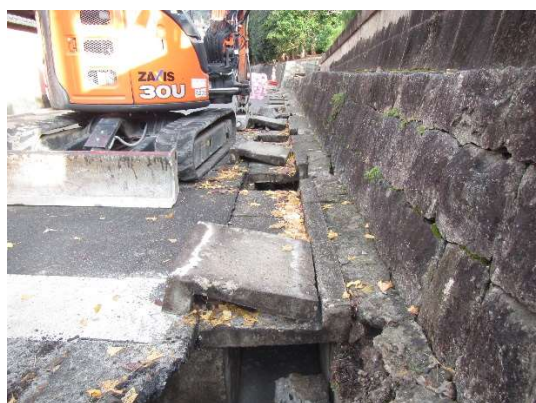
老朽化した既設の L 型側溝を撤去

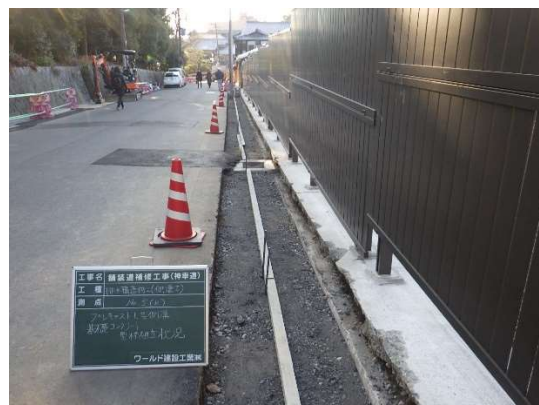
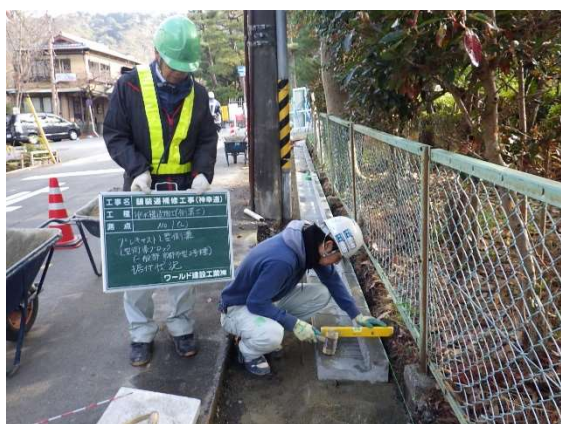
新しい L 型側溝の設置作業

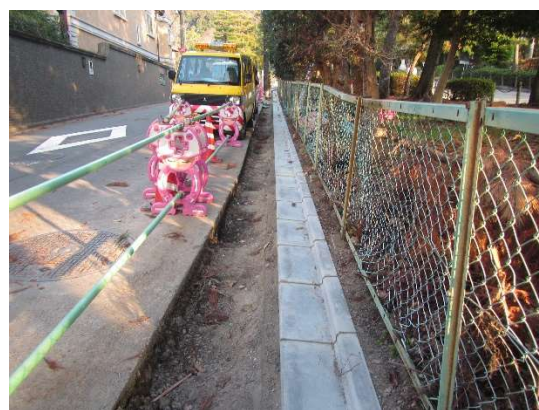
L 型側溝設置完了

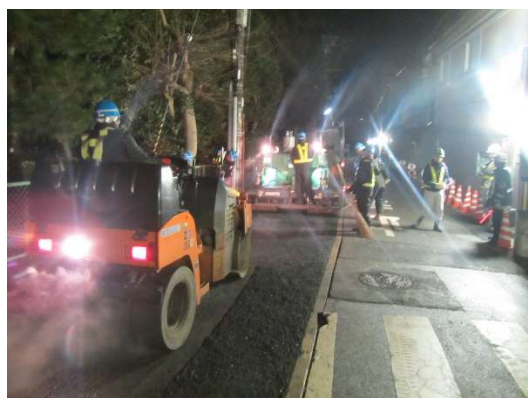
夜間工事の状況
既設のアスファルト舗装を撤去し、
新しいアスファルト舗装を舗装する

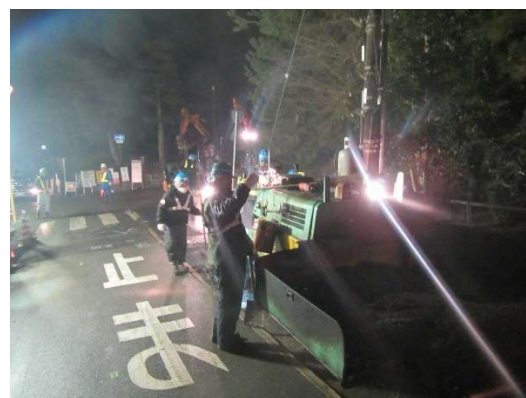
アスファルトフィニッシャーを使用してア
スファルト合材を敷きならす。

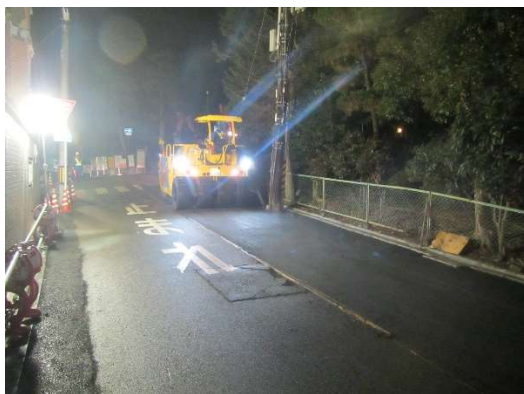
タイヤローラーを使用してアスファルト合材を転圧。

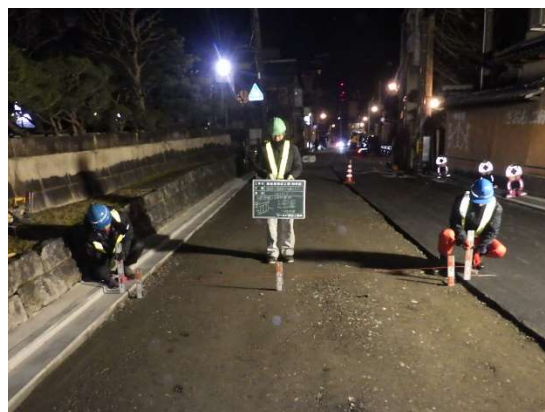
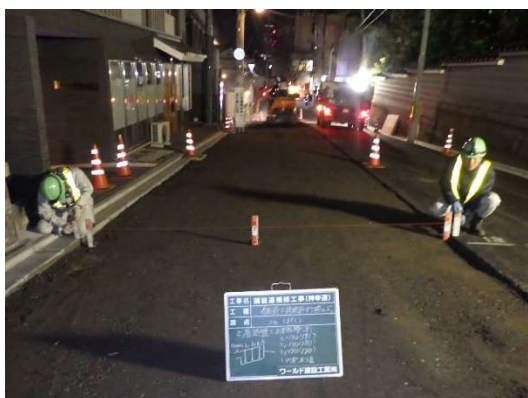
施工管理の状況
(路盤工の高さ測定)

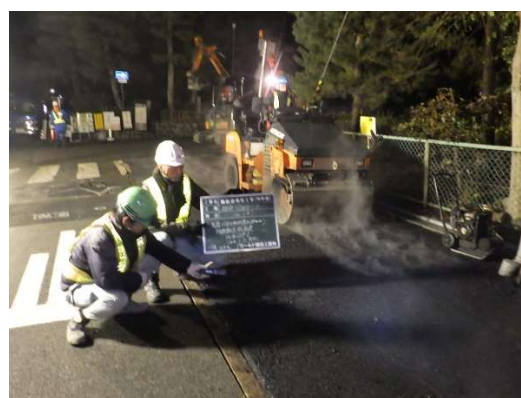
施工管理の状況
(As合材の温度測定)

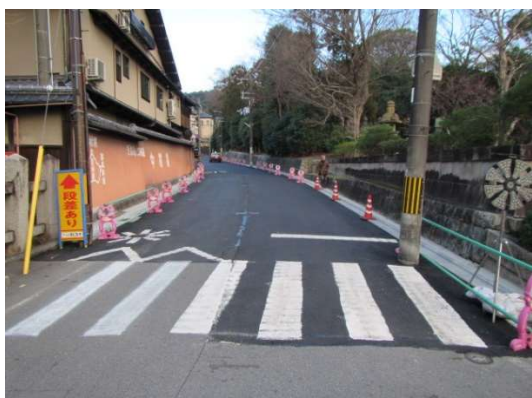
アスファルト舗装工事の途中経過。
(基層工の完了)

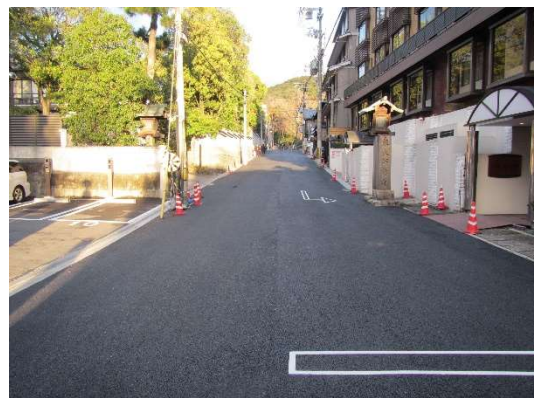
アスファルト舗装工事が完了した状況。東大路通側から東を望む。
表層(表面部分のアスファルト)には、空隙の多い開粒度アスファルト合材を使用。

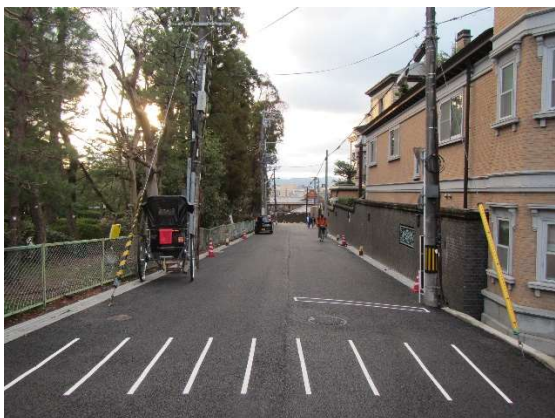
アスファルト舗装工事が完了した状況。ねねの道から西を望む。

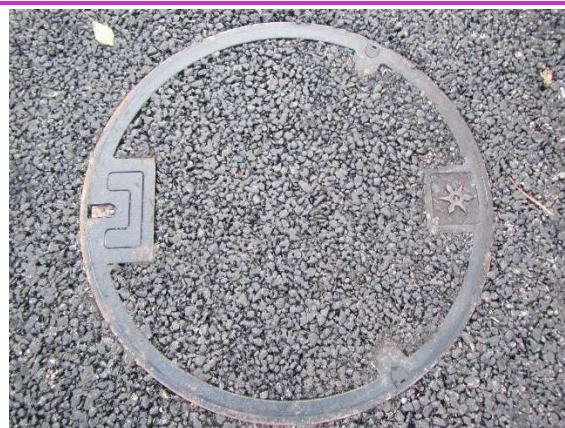
下水道マンホールの蓋には化粧蓋を使用し、蓋の中にもアスファルト合材を施工。

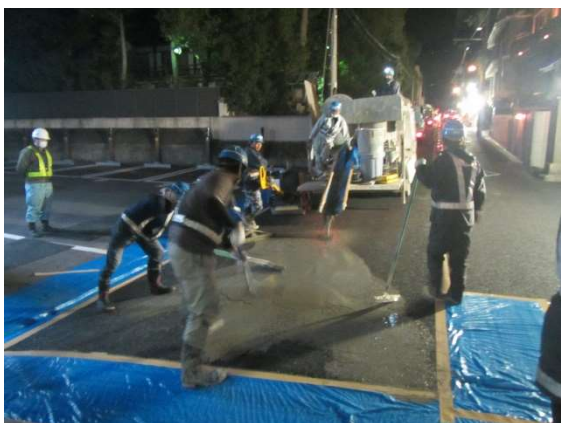
セメントミルク浸透させる夜間工事の状況

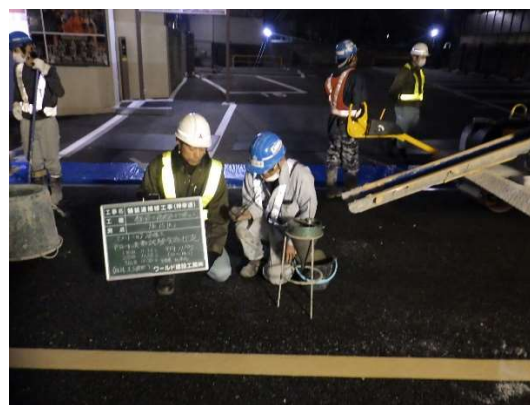
セメントミルクの品質管理
(フロー値の測定)

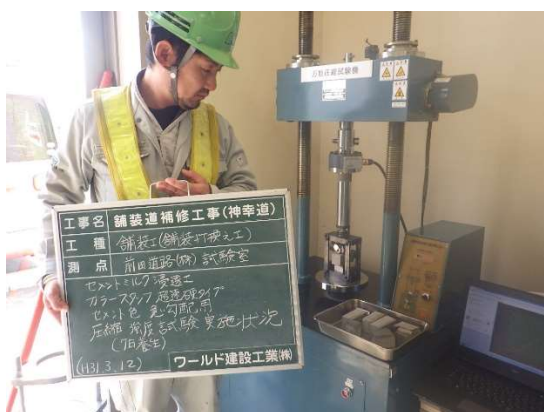
セメントミルクの品質管理
(強度試験)

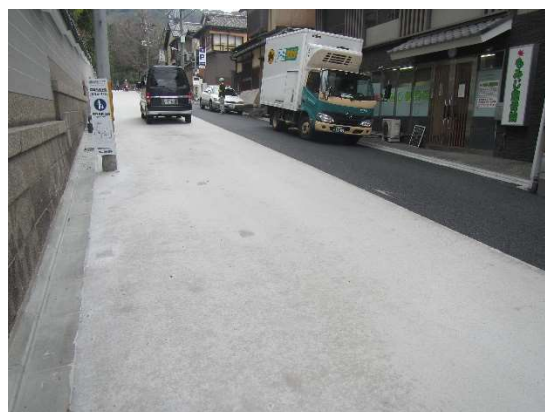
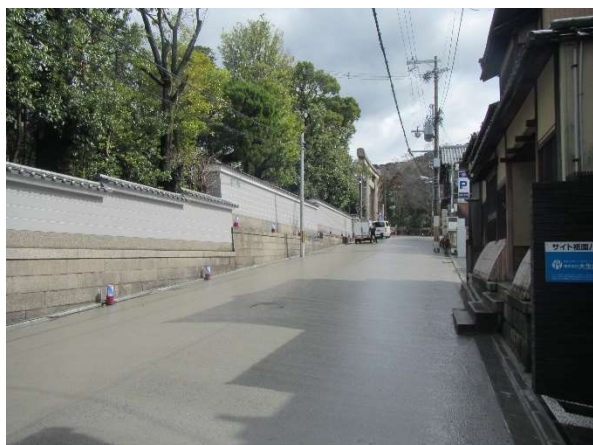
セメントミルク浸透が完了した状況

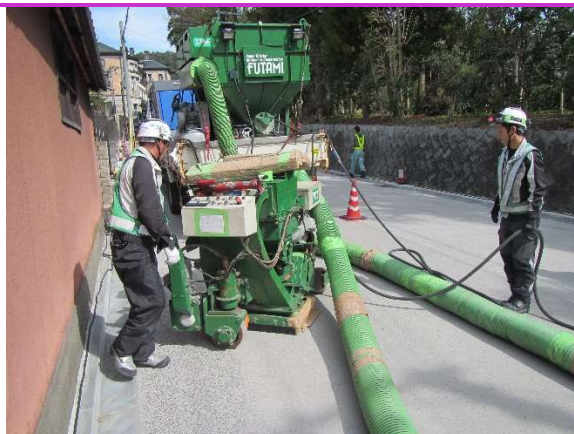
ショットブラスト工（ショットブラスターを使用して、表面の余分なセメントを取り除く作業。）

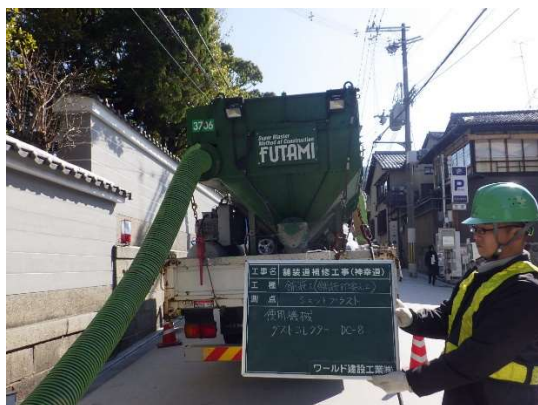
ショットブラスター

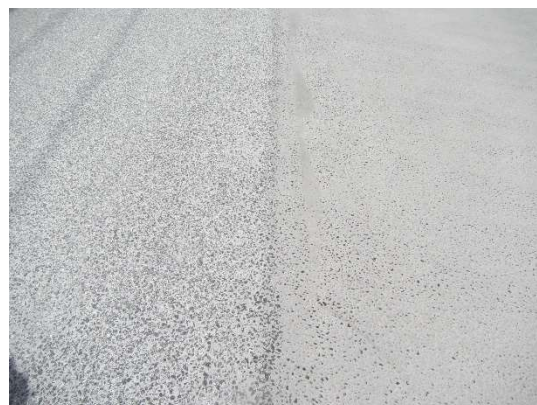
左側がショットブラスト工の完了状況。

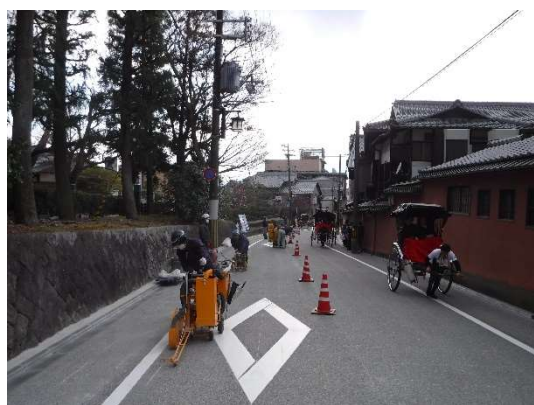
デザインカッター工（アスファルトカッターを使用して表面に切り込みを入れ、石畳風の模様を施す作業。）

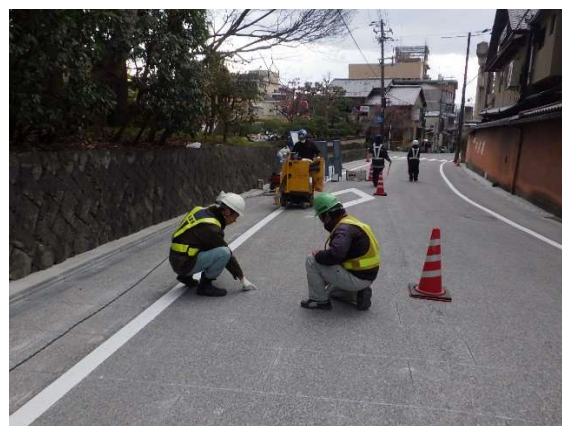
デザインカッター工
（現場確認）

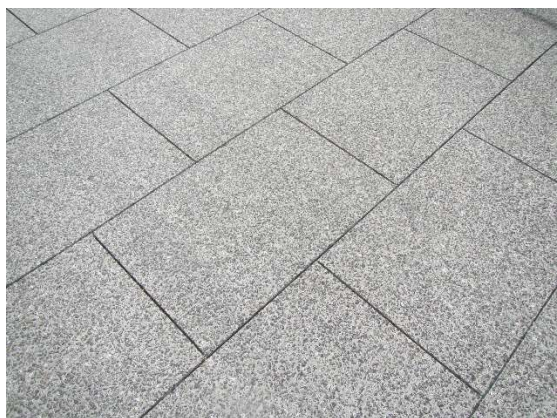
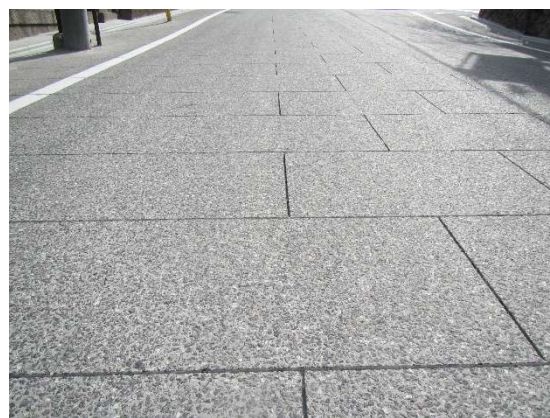
デザインカッター工の完了状況

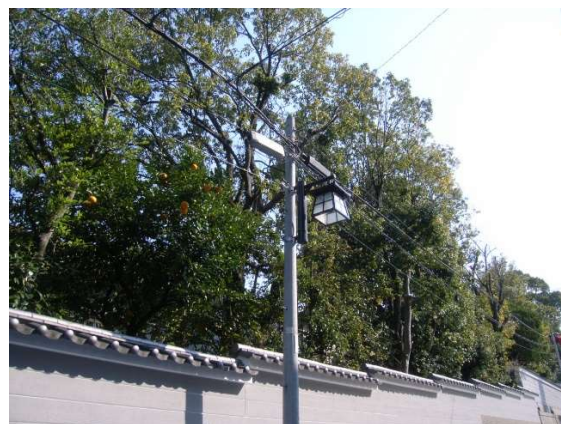
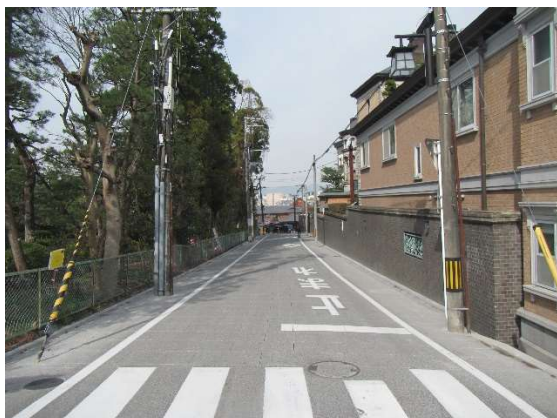
デザイン照明灯の設置
