令和6年能登半島地震における京都市上下水道局からの支援

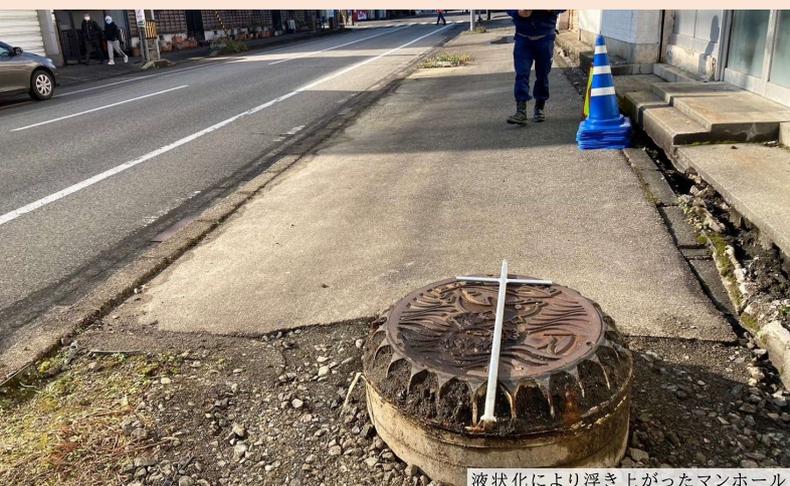
液状化により浮き上がったマンホール

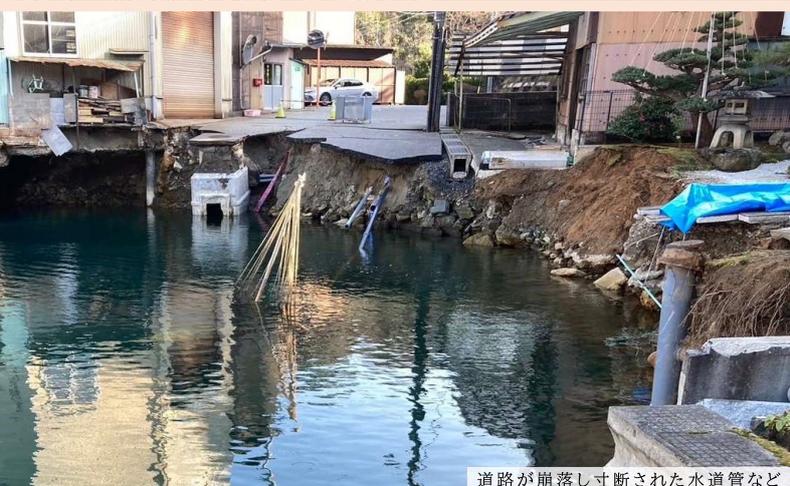
道路が崩落し寸断された水道管など

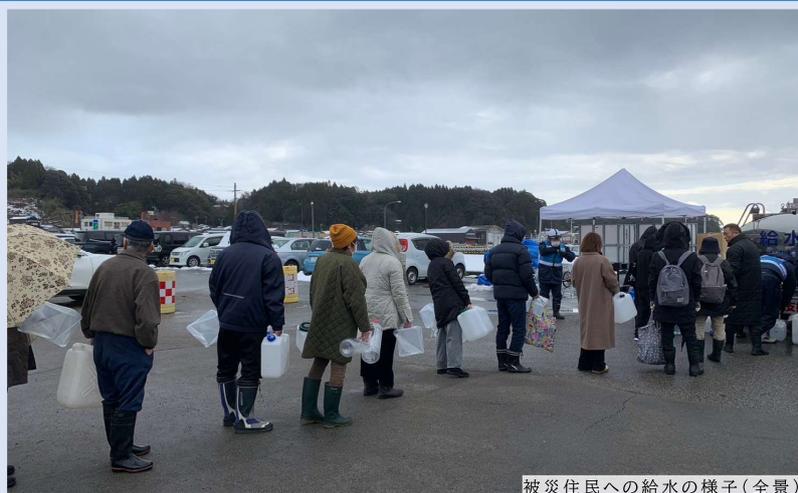
被災住民への給水の様子(全景)

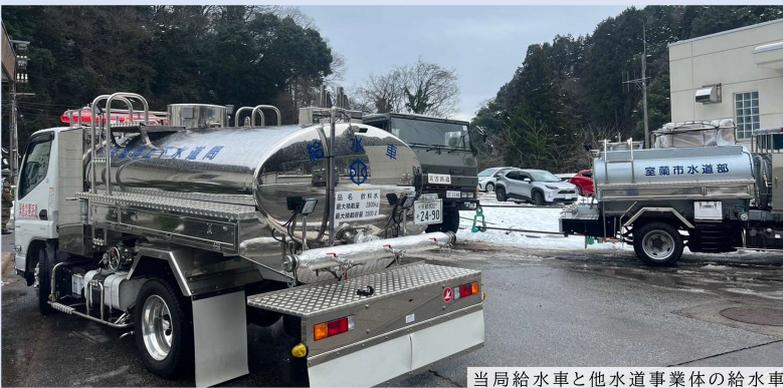
当局給水車と他水道事業者の給水車

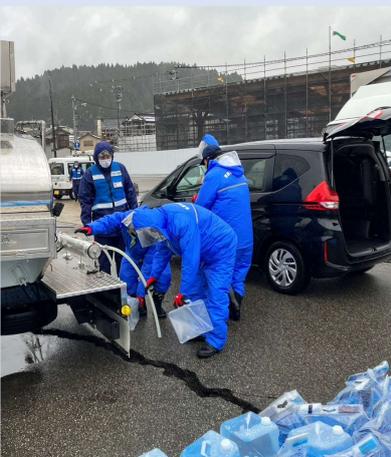
被災住民への給水の様子(給水車)

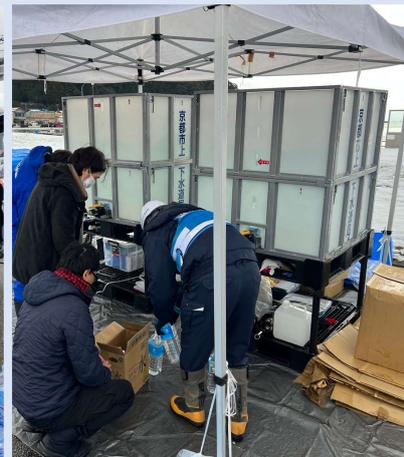
被災住民への給水の様子(仮設給水槽)

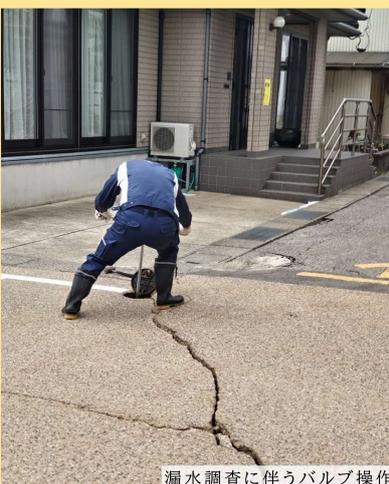
そのような時には、近くバルブや消火栓などで、水道管から水が漏れる音を特殊な道具を使って確認し、損傷箇所を特定することになります。

漏水調査に伴うバルブ操作

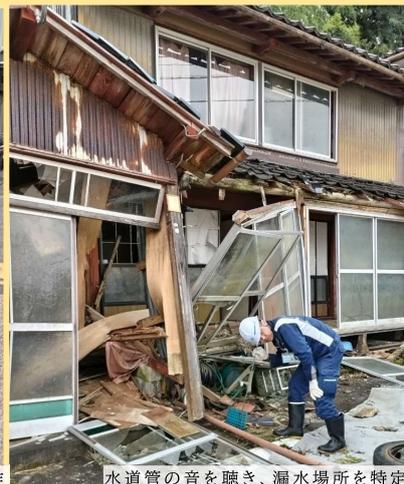
水道管の音を聴き、漏水場所を特定

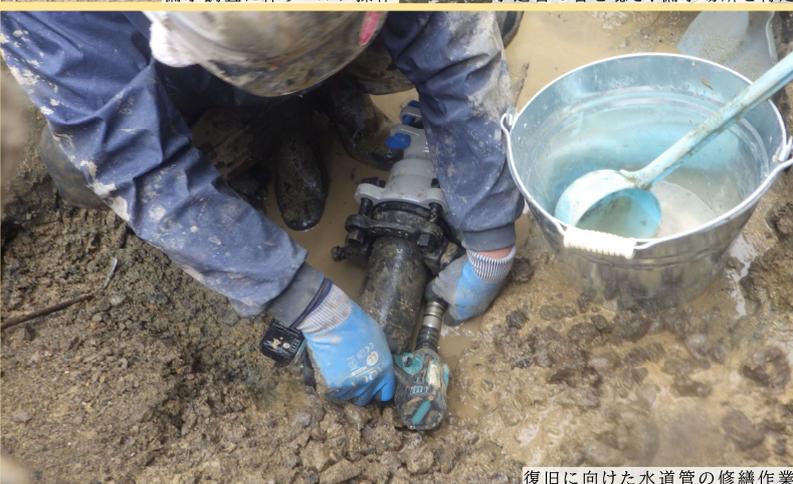
復旧に向けた水道管の修繕作業

一連の調査で特定した漏水箇所を、能登町役場に報告した後、一般財団法人京都市上下水道サービス協会と協力し、復旧に向けた修繕作業を行いました。

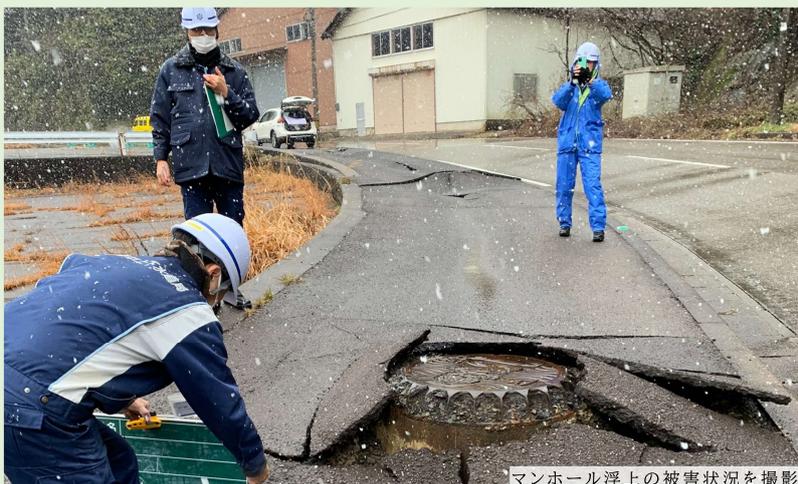
まず、マンホールの浮上や沈下の測量を行い、次にマンホールを開け、中に下水が溜まっていなかったり、ひび割れはしていないか、などを調査します。

マンホール浮上の被害状況を撮影

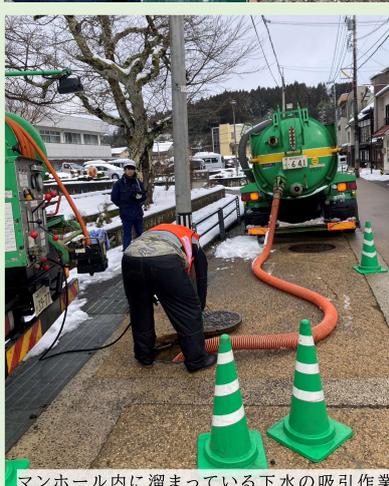
マンホール内に溜まっている下水の吸引作業

下水が溜まっているマンホールについては、水道が復旧し下水道が使用されると、下水が溢れるおそれがあるため、バキューム車で吸引作業を行います。

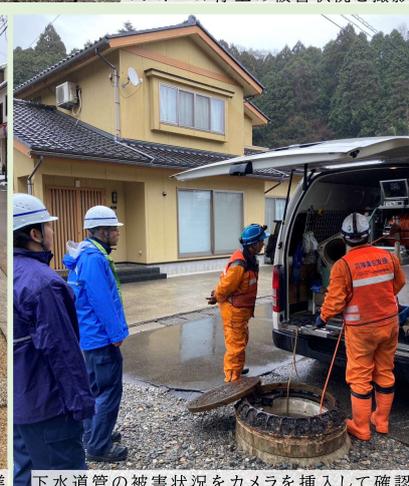
また、マンホールの中に下水が溜まっていたり、ひび割れがある箇所は、調査を行う民間事業者と協力し、下水道管にカメラを挿入し、被害状況を確認します。

下水道管の被害状況をカメラを挿入して確認
