西大路地区の現状

西大路駅のバリアフリー化状況

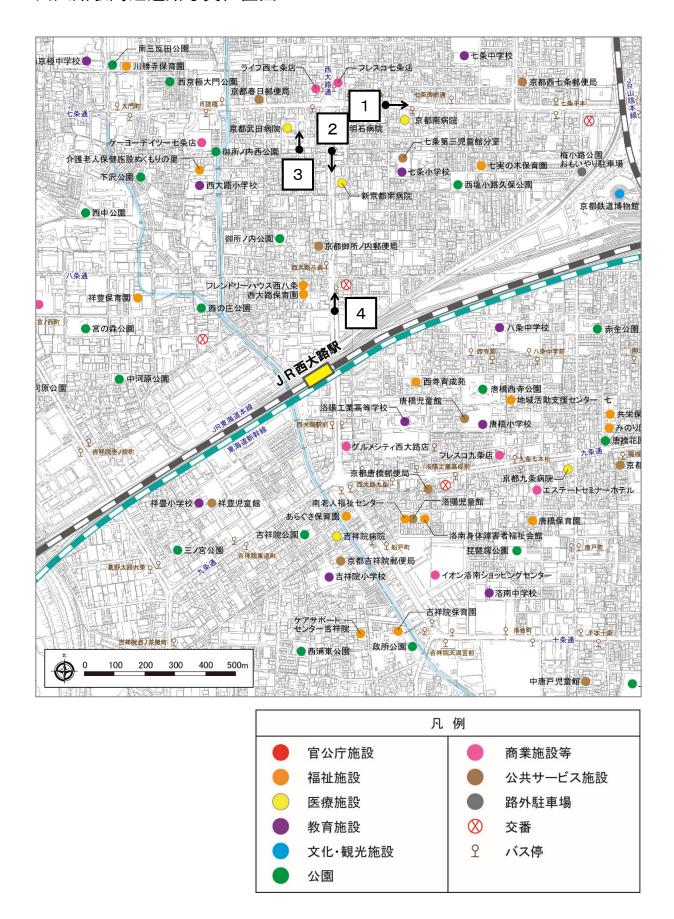
1 七条通・歩道あり(両側マウントアップ)

② 西大路通 ・歩道あり(両側マウントアップ)

3 佐井東通

・歩道なし

4西大路通・歩道あり(両側マウントアップ)

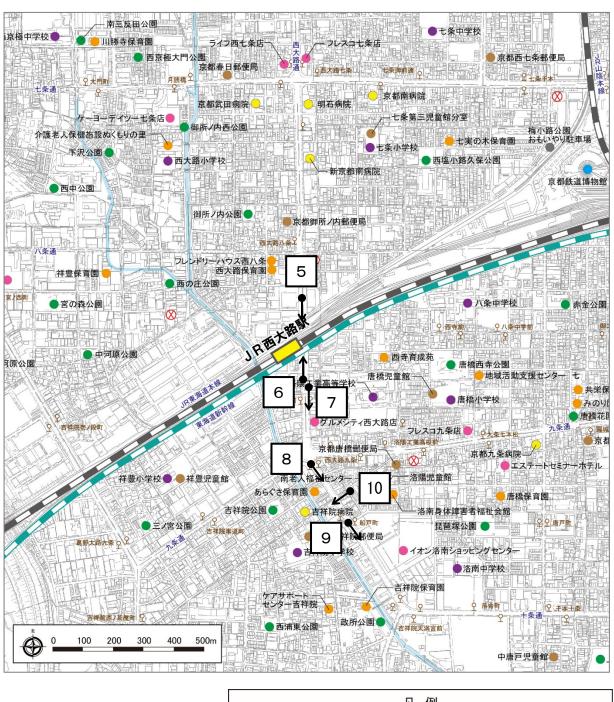
5 西大路通

• 歩車分離

6 西大路通

7 西大路通・歩道あり(両側マウントアップ)

8 西大路通・歩道あり(両側マウントアップ)

9 西大路通・歩道あり(両側マウントアップ)

10 西大路通×西国街道

- ・視覚障害者誘導用ブロックあり
- ・歩行者信号あり
- ・音響装置なし

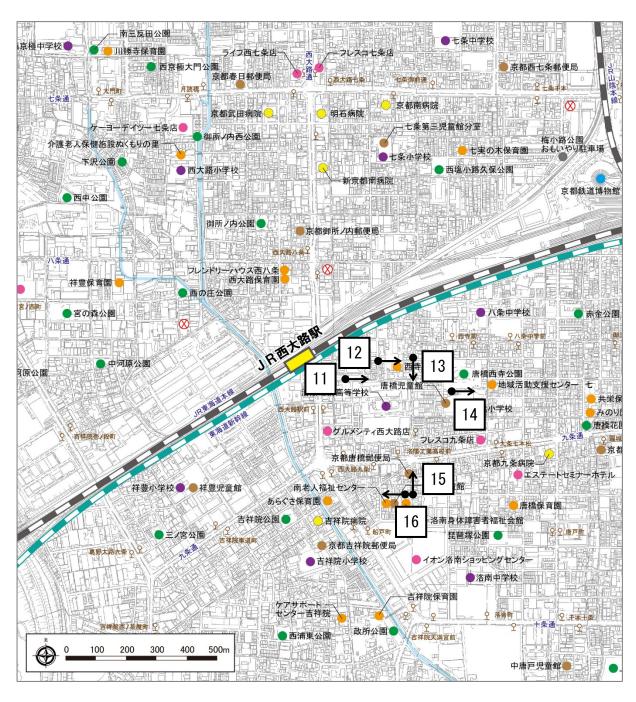
11 西寺緯 9 号線

歩道なし

12 西寺緯 5 号線

・歩道なし

13 御前通×西寺緯 9 号線

- ・視覚障害者誘導用ブロックあり
- ・歩行者信号あり(押しボタン式)
- ・音響装置なし

14 西寺緯 10 号線 ・歩道あり(片側セミフラット)

15 御前通

16 西寺緯 19 号線

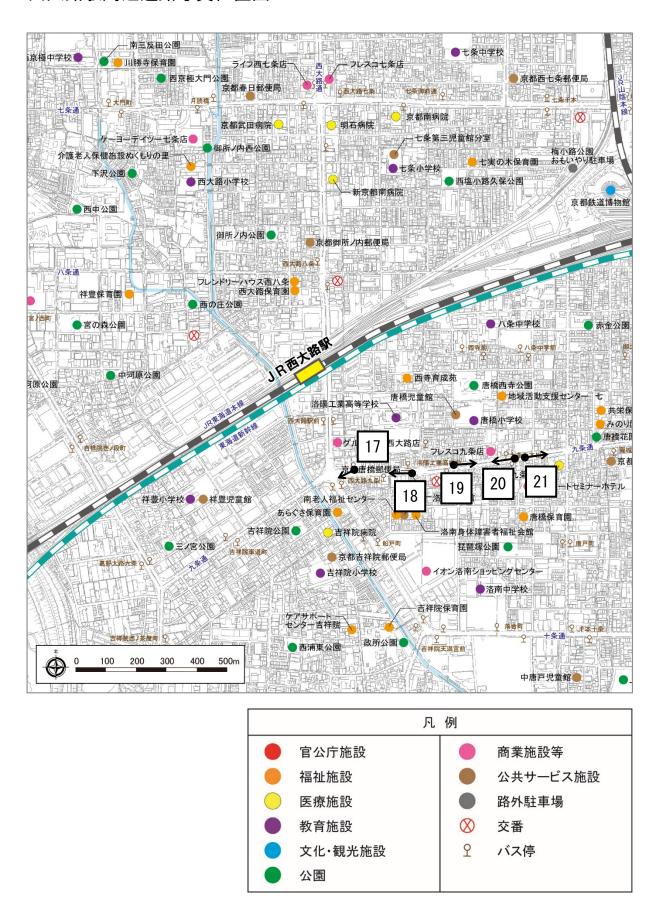
17 西大路九条交差点

- ・視覚障害者誘導用ブロックあり
- ・歩行者信号あり(押しボタン式)
- ・音響装置あり

18 九条通

・歩道あり (両側セミフラット)

19 九条通 ・歩道あり(両側セミフラット)

20 九条通

- ・視覚障害者誘導用ブロックあり
- ・歩行者信号あり
- ・音響装置あり

21 九条通 ・歩道あり(両側セミフラット)
