建造物部会

本丸御殿保存修理工事について

本丸御殿雁之間の小屋組補強

番所の耐震改修について

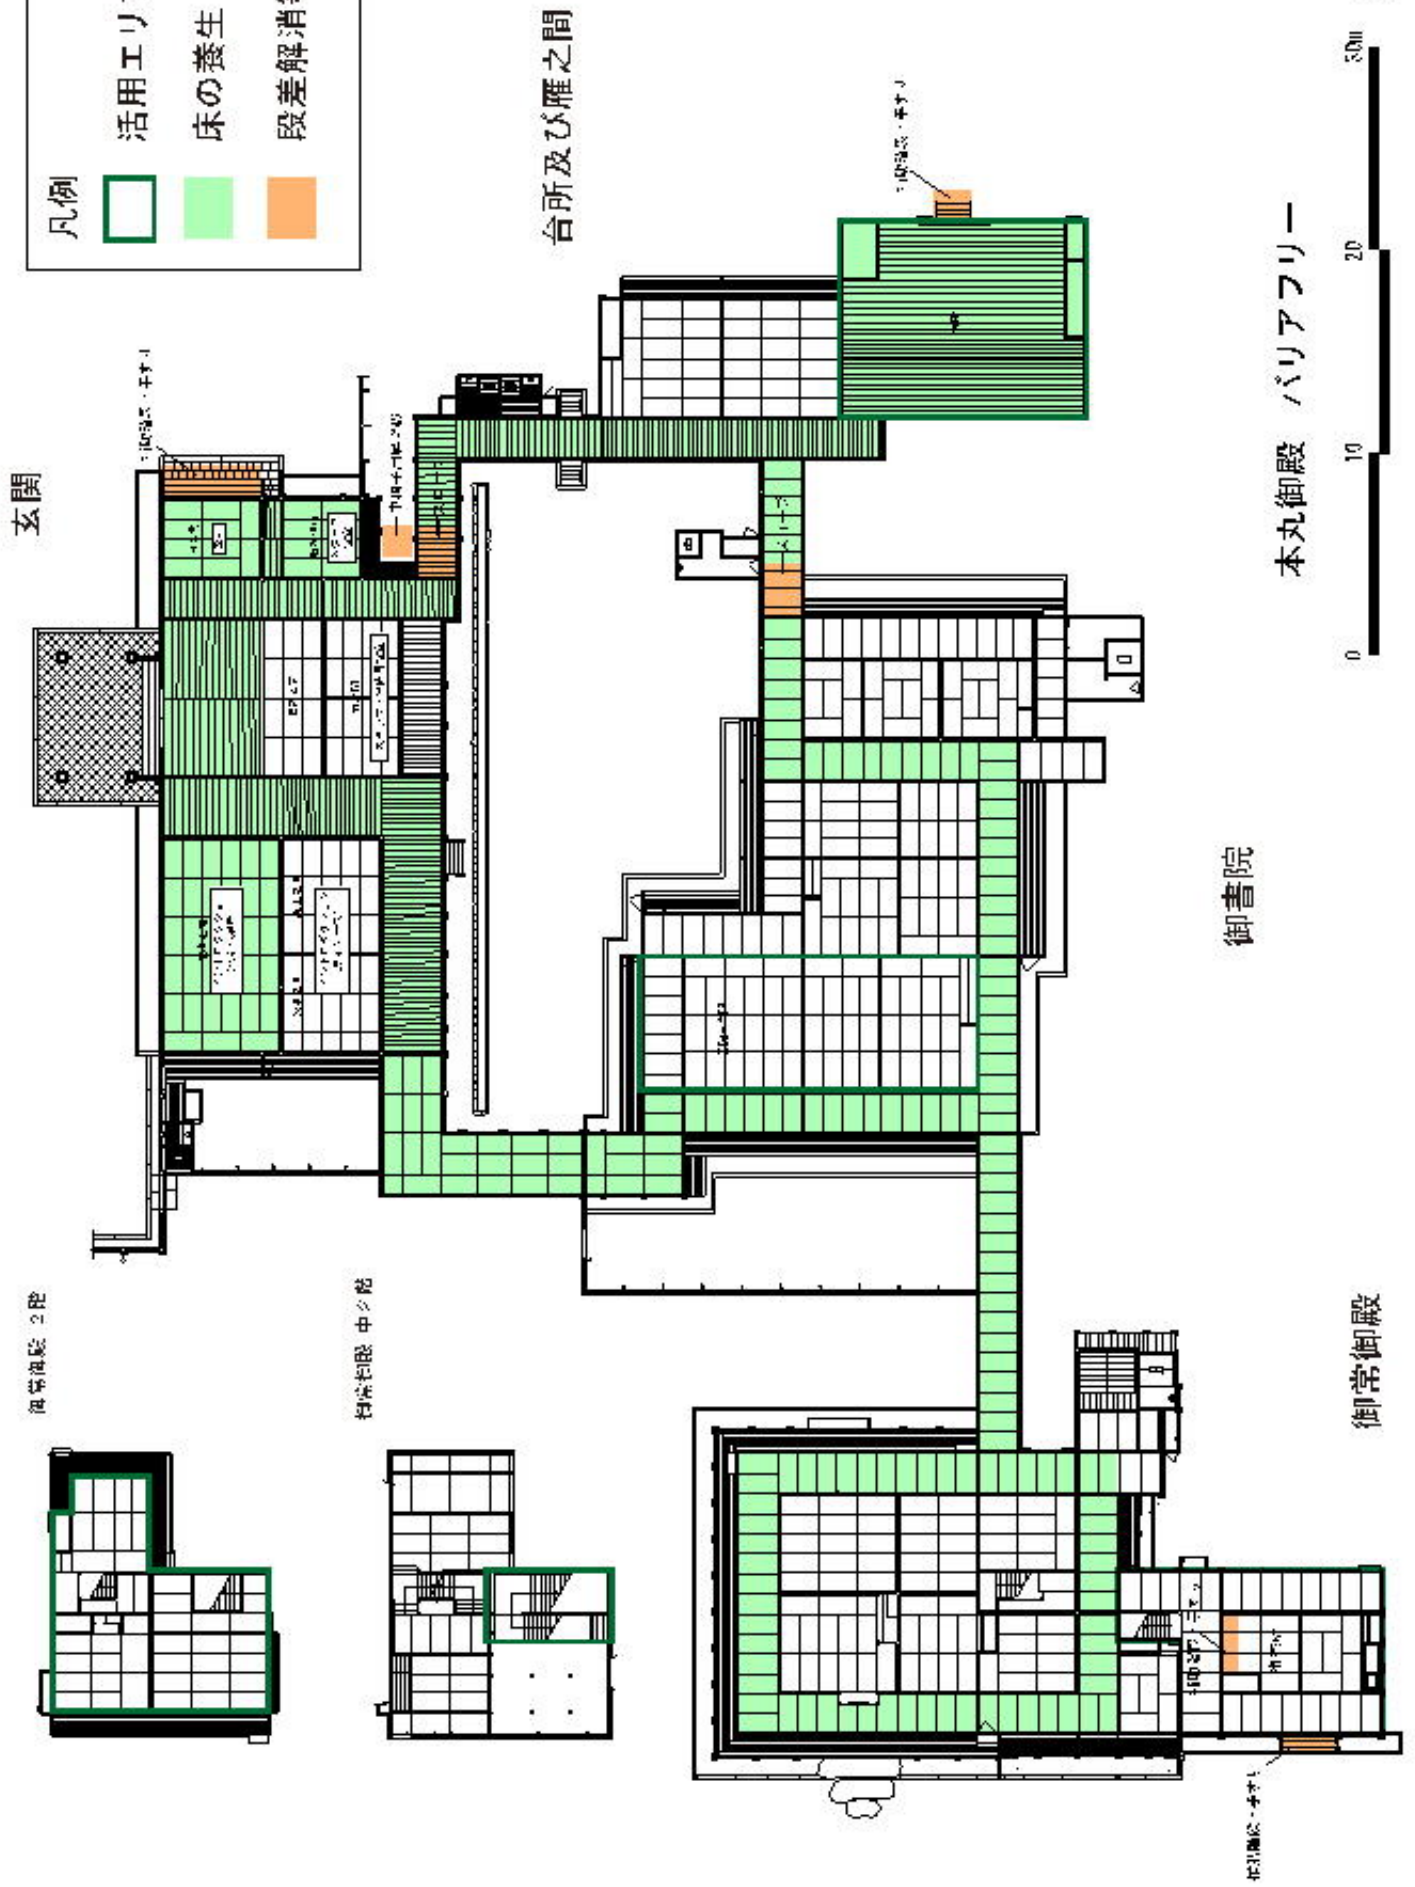
凡例

空調エリア

室内機場所 (仮)

室外機場所 (仮)

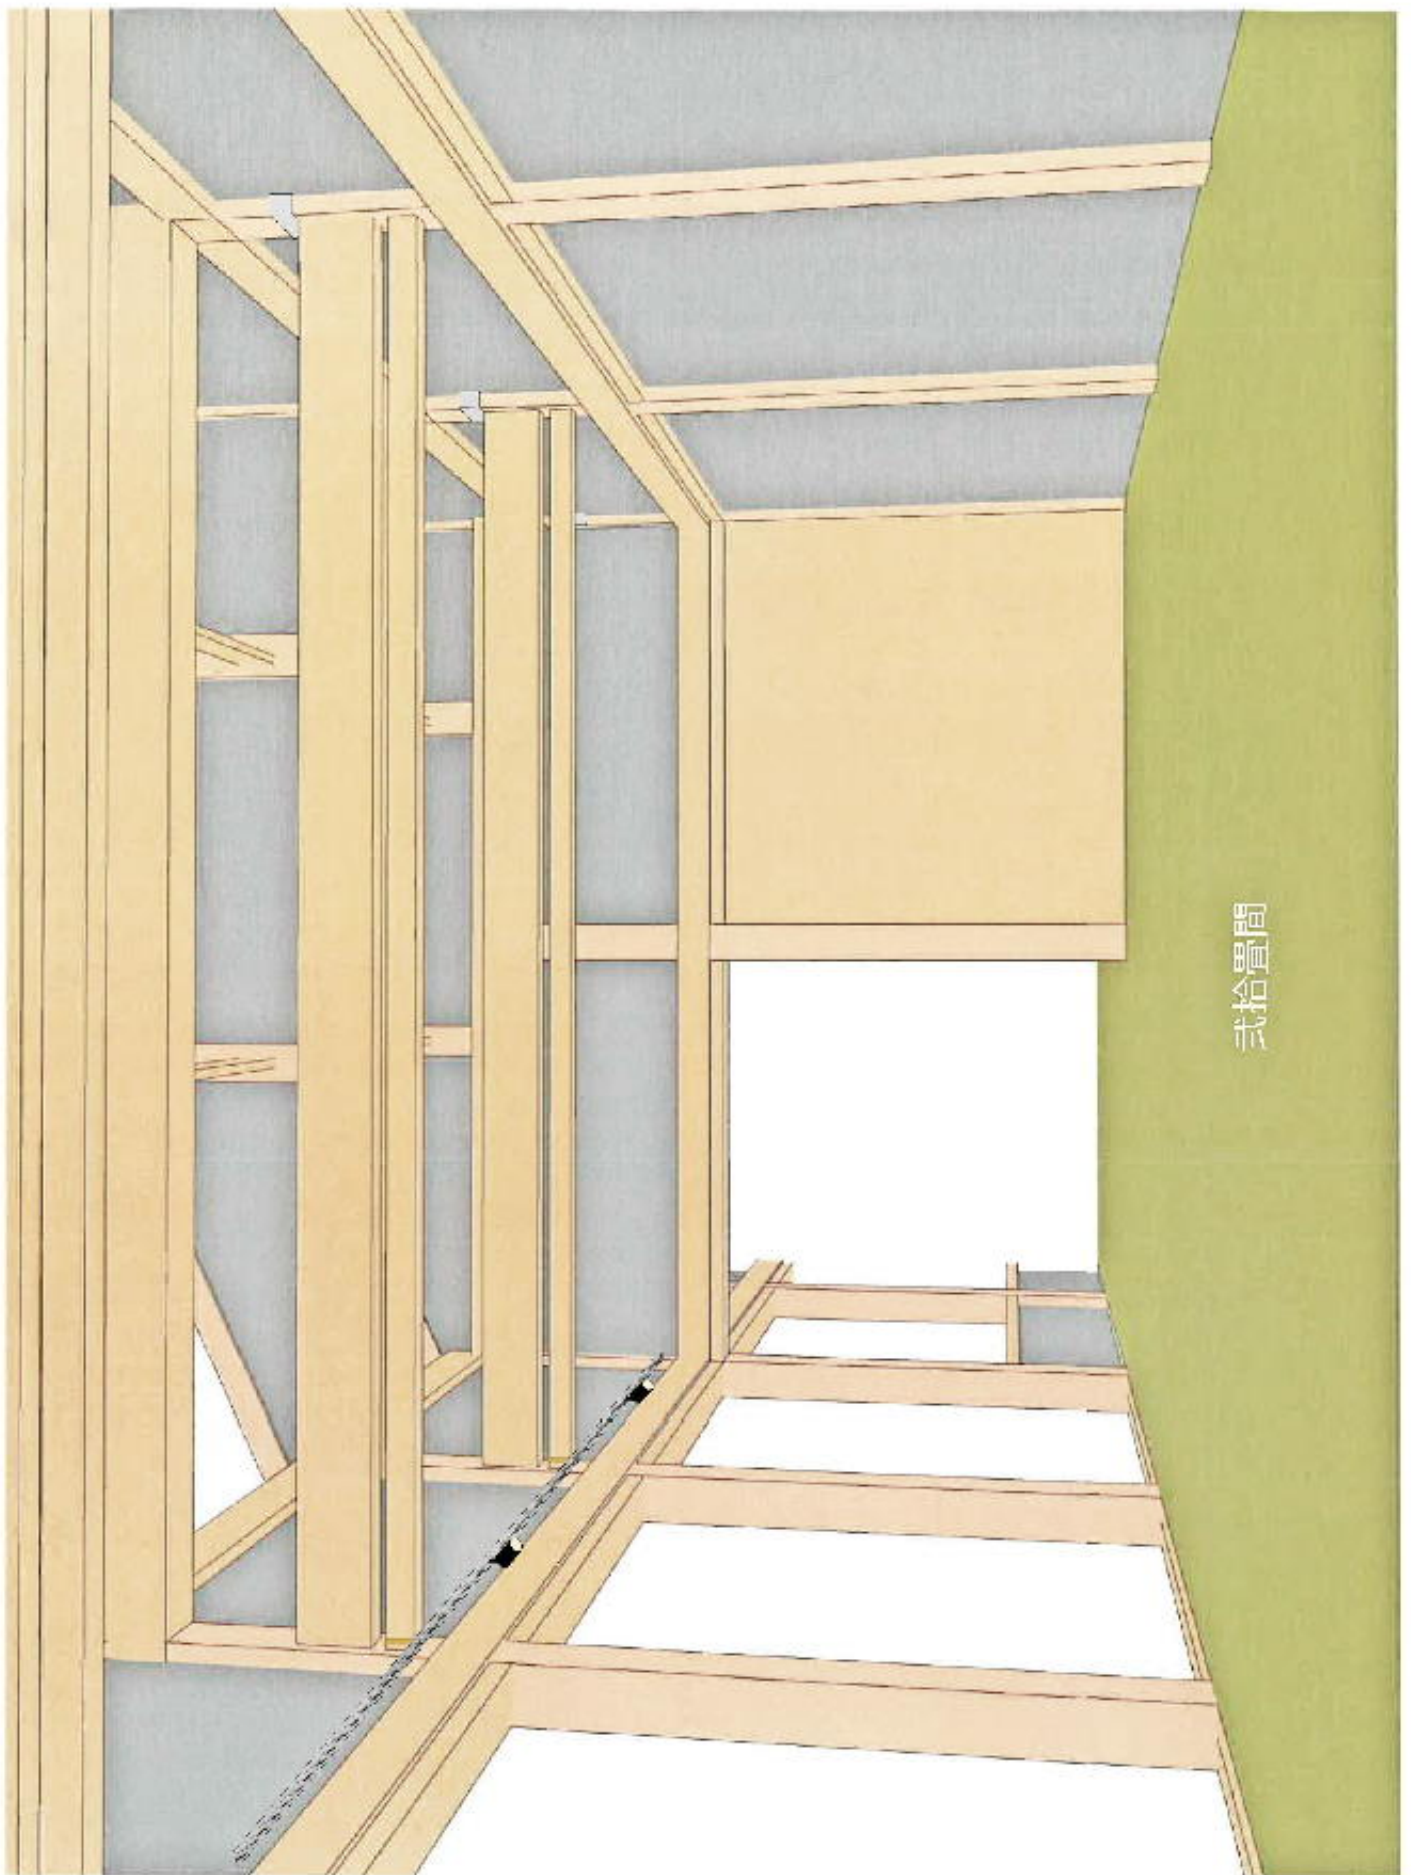
当該建築物の構造要素の位置及び耐力を考慮し、損傷限界時の耐力を用いてねじれを検証した結果、張り間方向の偏心率が 0.3 以下あるが、けた行方向の偏心率は 0.3 以上で基準を満たしていなかった。耐震改修設計において指定箇所(図)に水平ブレース及び垂直ブレースを設置することで、偏心率が 0.3 以下となるようにする。

水平ブレース及び垂直ブレースの位置については、展示部分である二十畳の間に対して損傷が最小ですむ箇所を設定した。

番所をガイドンスルームとして活用するため、耐震診断を実施した結果、耐震性能は満たしているが、壁の配置が均等でないことから偏心性能に問題のあることが分かった。耐震改修設計を実施し、効果のあることを検証した。

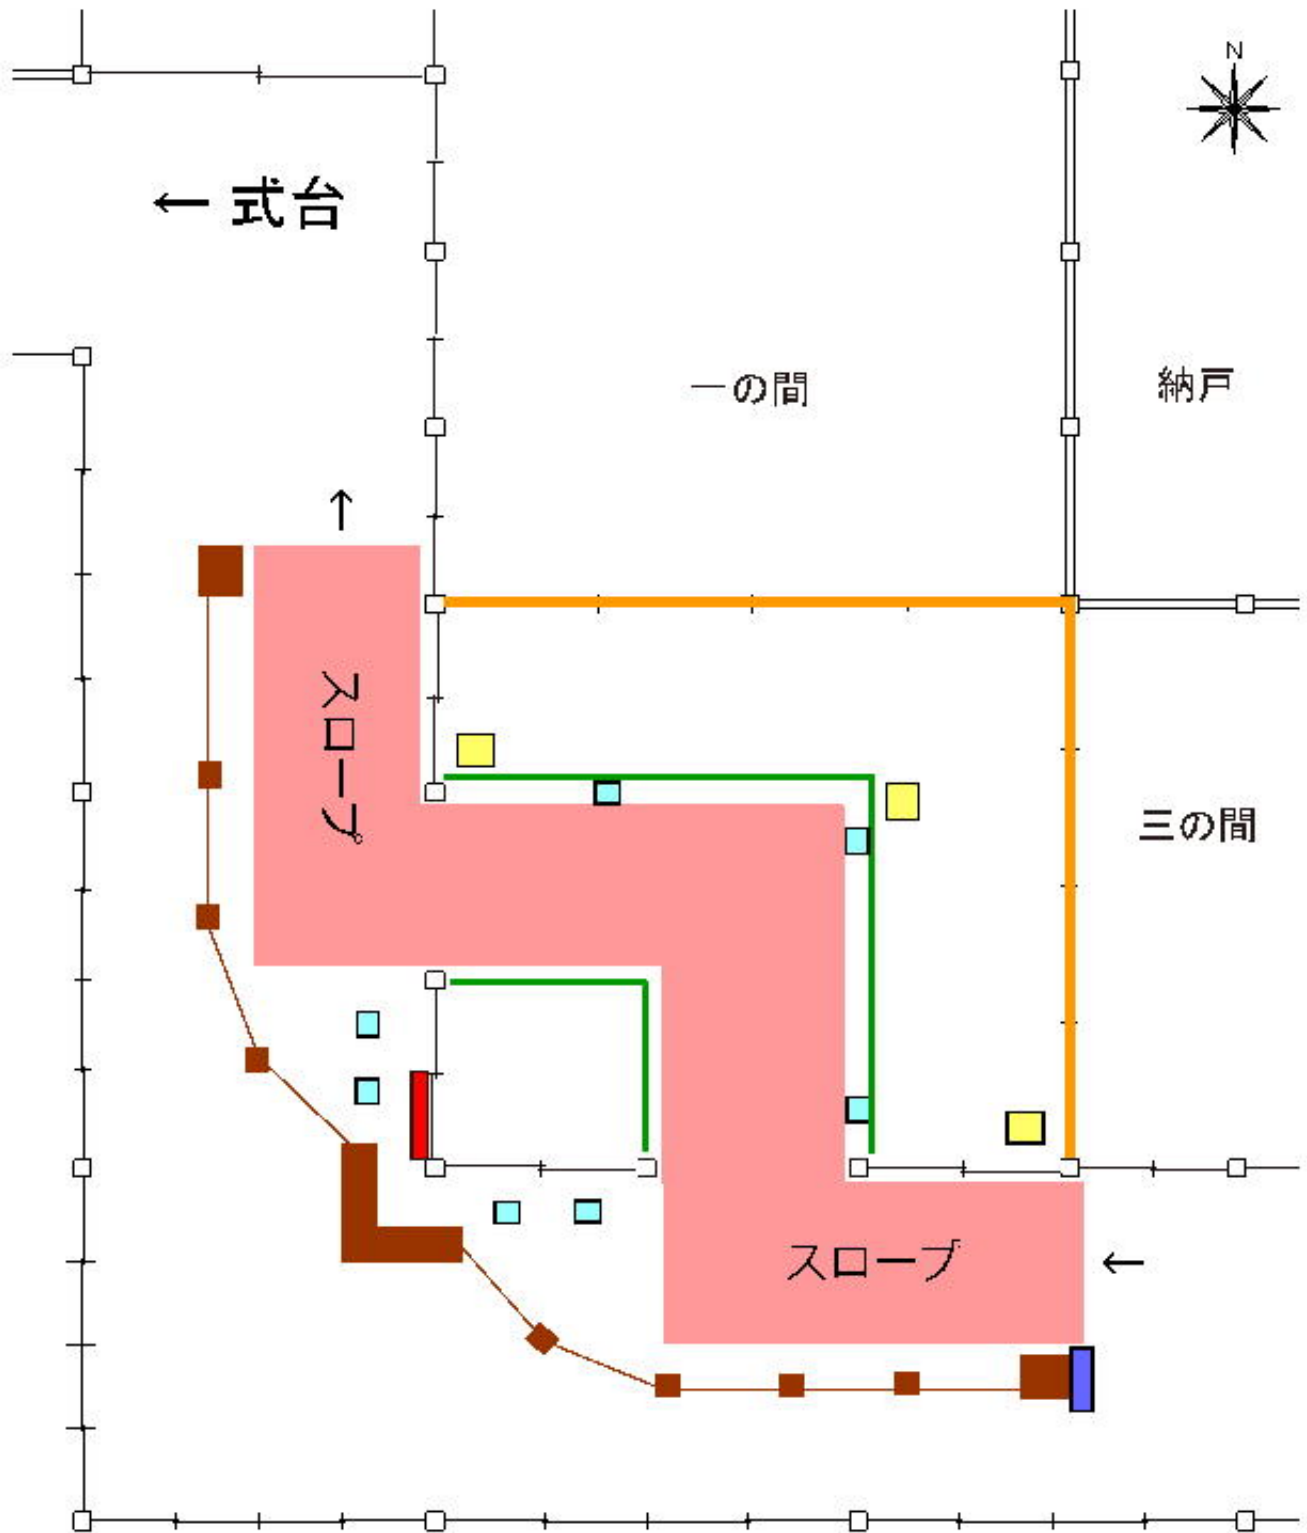
「国宝・二の丸御殿遠侍二の間特別入室」 平面図

| 模写障壁画 | LED照明 |
| 結界 (木製スタンドに竹の横材) | 行灯 |
| 結界 (木製スタンドにロープの横材) | 事業告知・解説 |
| 養生 (パンチカーペット+コンパネ+パンチカーペット) | 既存解説看板 |

平成30年7月4日から8月6日まで、「世界遺産 二条城の夏」の一環として、「国宝・二の丸御殿遠侍二の間特別入室」と称し、通常は廊下からの観覧に限られる二之丸御殿の部屋内に入り、模写画や天井画、欄間彫刻等を間近に鑑賞できる機会を設けた。同様に、平成31年1月4日から1月28日まで、「世界遺産 二条城の早春」の一環として、「国宝・二の丸御殿大広間三の間特別入室」を実施した。いずれの場合も、建造物及び障壁画保護の観点から、適切な観覧ルートを立てて監視員を置くとともに、仮設照明の照度等にも配慮している。なお、学芸員による解説会を、平成30年7月20日（遠侍二の間について、44名参加）と平成31年1月17日（大広間三の間について、49名参加）に開催した。

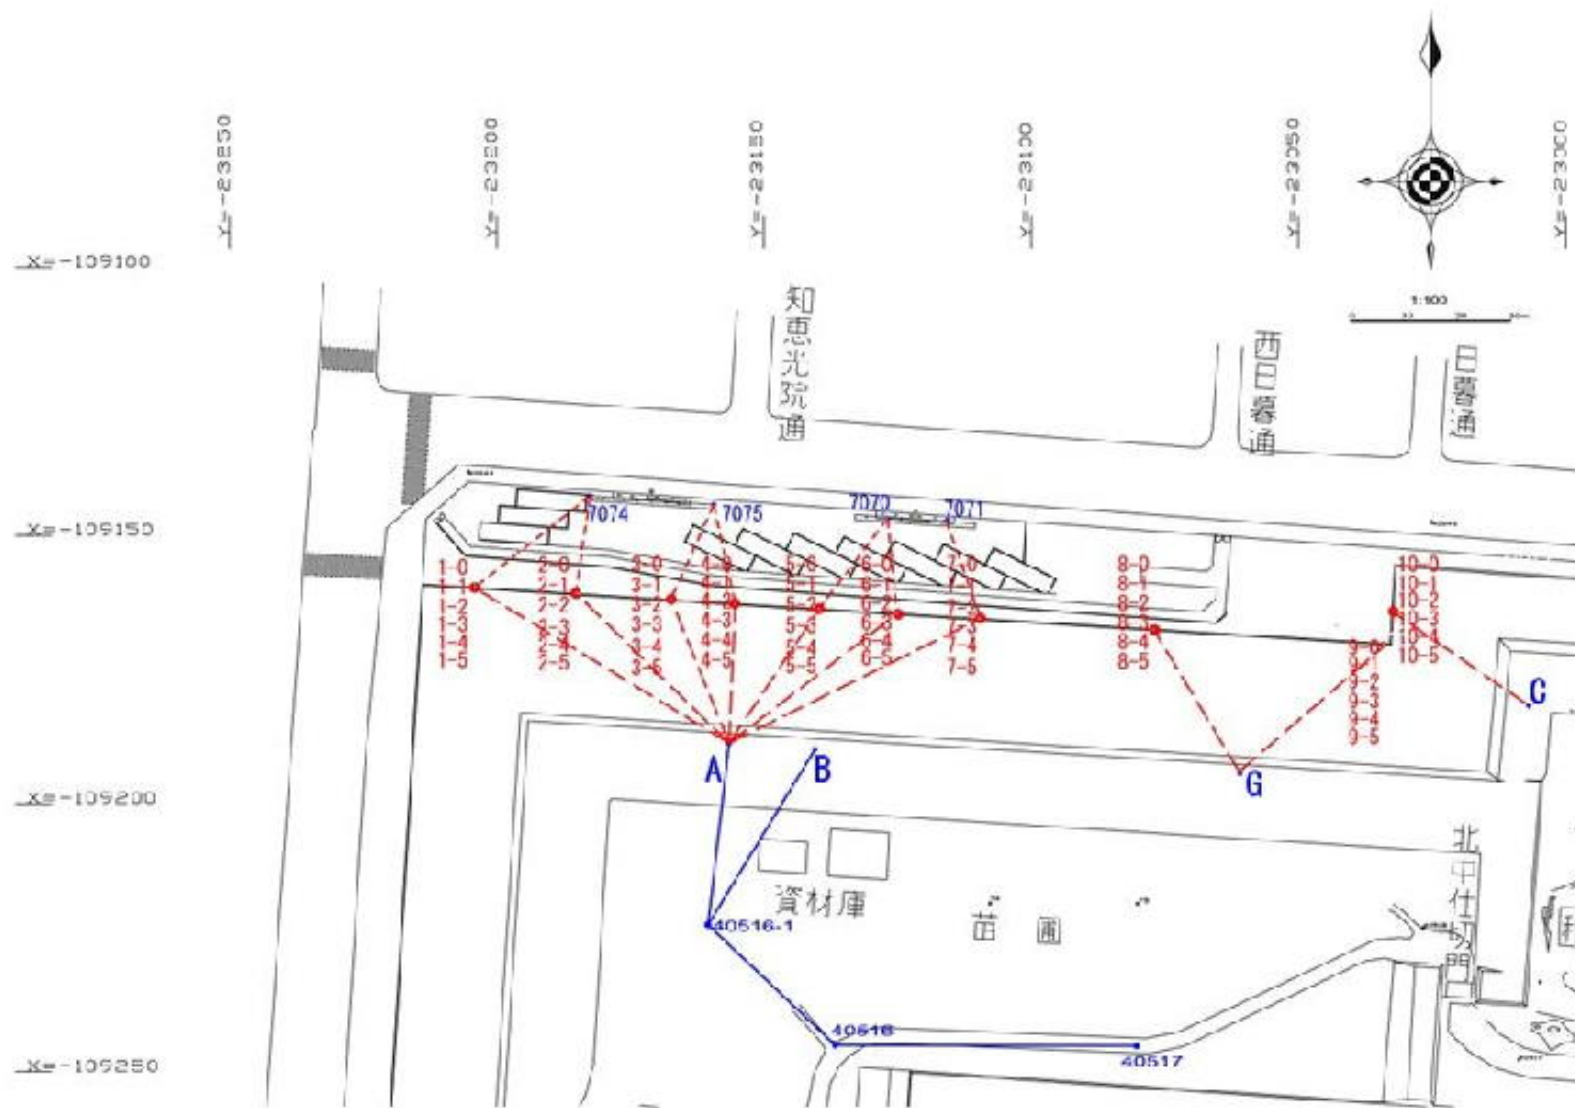
平成30年度 石垣モニタリング調査 配点図

- ・ 今年度調査開始に当たり、測量誤差を確認するため、北岸側に新しい基準点を追加し、観測していくこととした。
- ・ 今年度（第9～11回）の観測結果をみると、X（南北方向）・Y（東西方向）・Z（上下方向）座標とも大きな変位はみられず、新たに設定した1-0～10-0の観測点についても、X・Y・Z座標とも大きな変位はみられなかった。
- ・ 今後、観測点に対し、できるだけ正射に近い形で観測できるよう基準点を新たに設置するなど、観測の精度を上げて継続し、石垣の変化についての考察を進めていく。

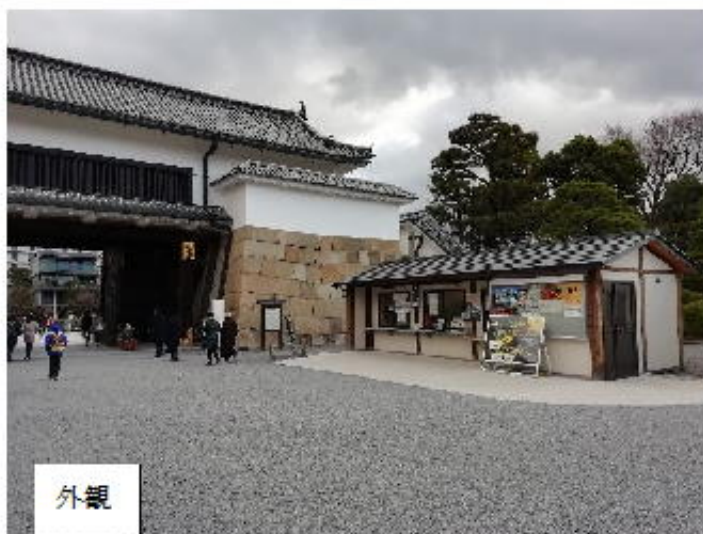
外観

延べ面積：27.18m² 構造：鉄骨造 階数：1階

その他：基礎は掘削を行わず施工しているため、地下遺構には影響がない。
