## 第25回京都市元離宮二条城保存整備委員会

## 報告(1) 本丸御殿公開整備事業について

## 令和4年度 第1回 元離宮二条城保存整備委員会 建造物部会

## (1) 重要文化財（建造物）本丸御殿保存修理事業

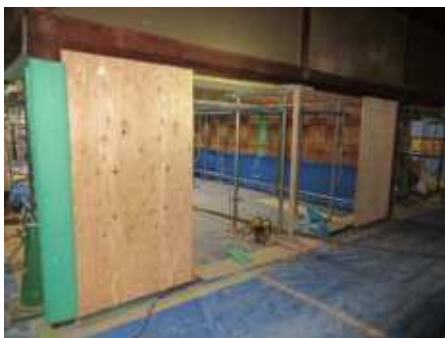
建具補強の仮建て込み

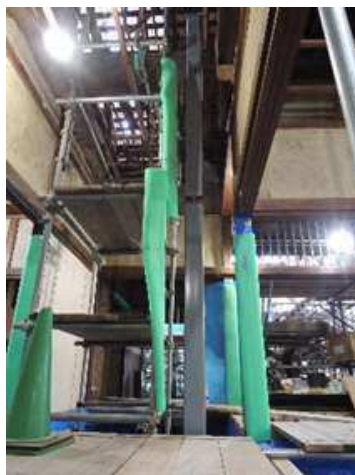
鉄骨柱補強(150mm角)

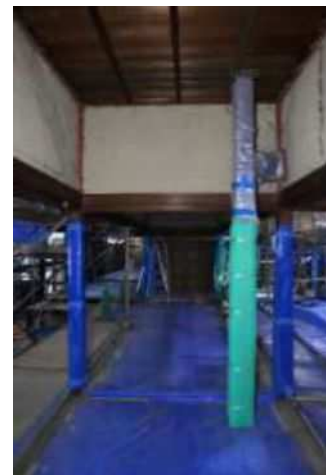
鉄骨柱補強(150mm角)

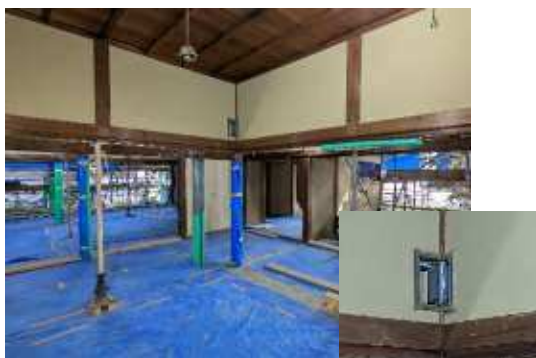
鉄骨ラーメン補強（桁組み部・内部）

| | 事 項 | 別紙資料 |
|---|---|---|
| 決定事項 | ・構造補強工事の進捗について<br>構造補強の桁組み部の色は、内部は灰色（柱と同じ）、外部は黒とすることに決定した。 | 資料 2-2 |

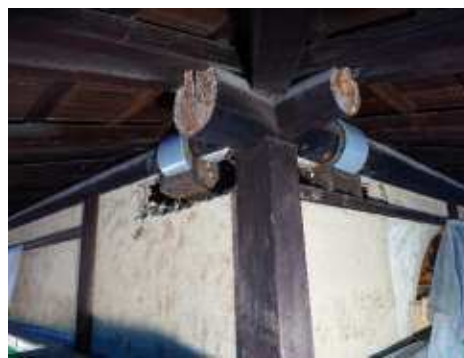
同（桁組み部・外部）

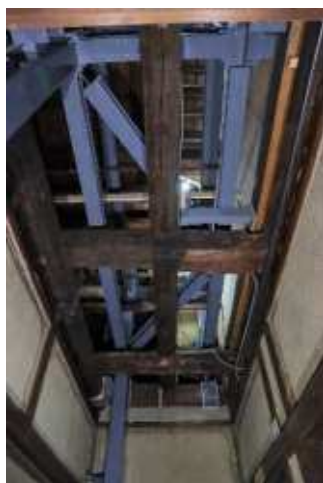
同（ラーメン部）

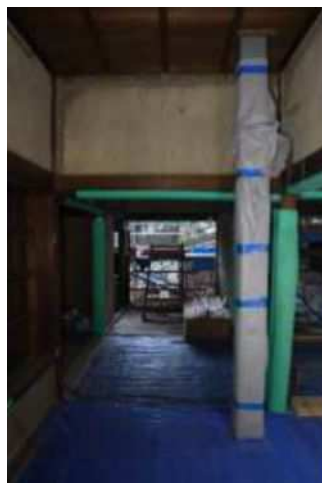
同（補強柱部・200mm角）

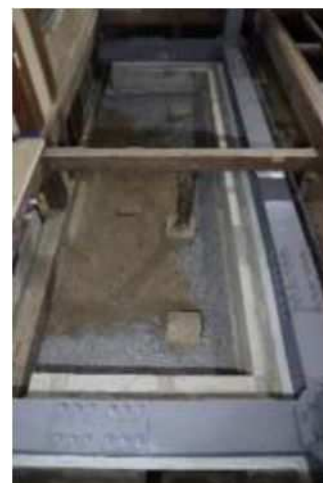
同（基礎部）

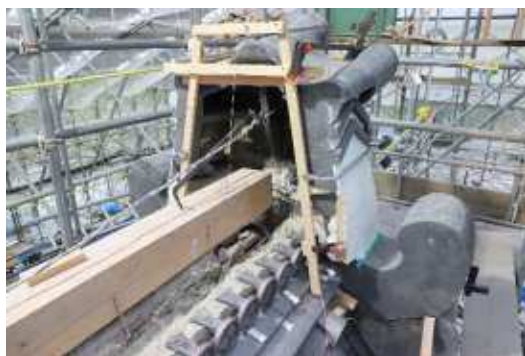
屋根工事（鬼瓦据え付けの様子）

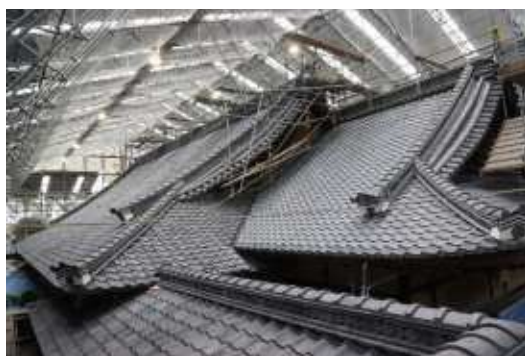
屋根工事（瓦葺完了）

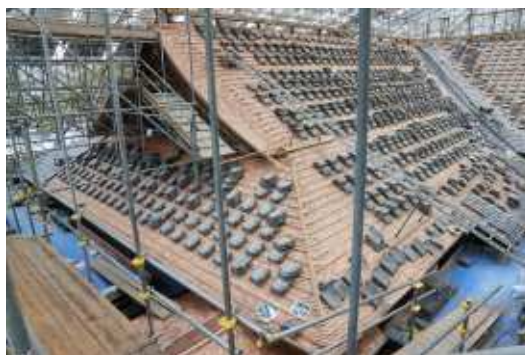
屋根工事（土居葺復旧完了・瓦配り）

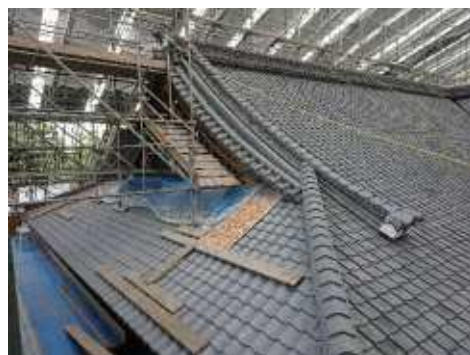
屋根工事（瓦葺完了）

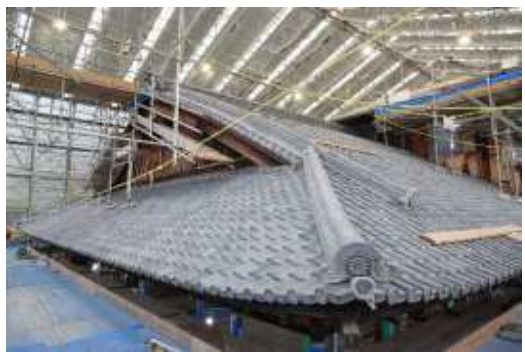
屋根工事（1階瓦葺完了）

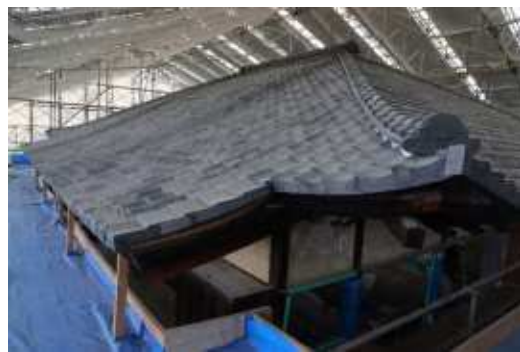
屋根工事（2階瓦葺完了）
