## (10) バス停の分離・移設

## 5-3 平成23年度 東山交通対策の総括と今後の在り方

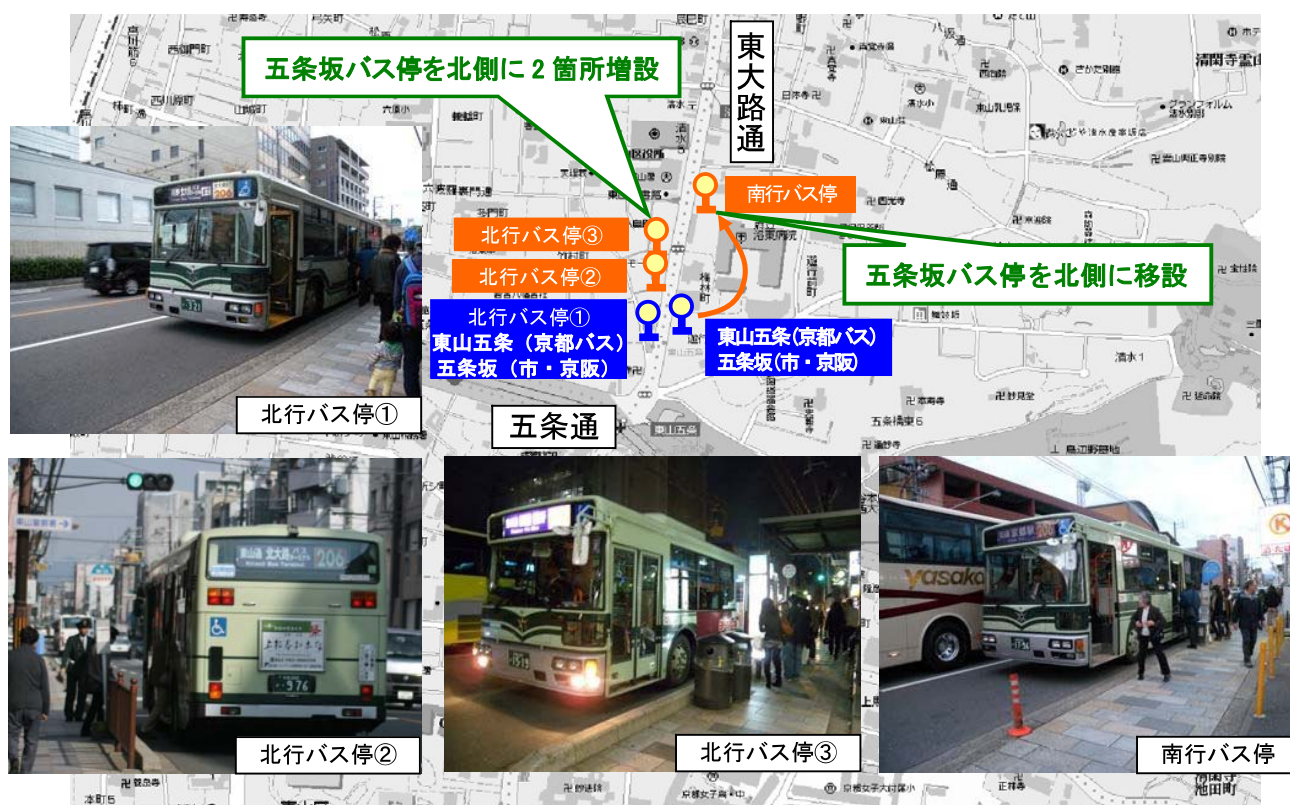
図 39 バス停の分離・移設の状況

東大路通北行の五条坂バス停を北側へ系統別に3箇所に分離し移設するとともに、南行の五条坂バス停については北側へ約200m移設した。

- ・ 路線バスの五条坂バス停を分離または移設し、交通局職員が乗降客を案内・誘導することにより、路線バス利用者の分散が図られ、歩行環境を改善することができた。
- ・ 路線バスの停車に伴う後続車の走行環境が確保され、東大路通及び東山五条交差点における交通円滑化が図られた。

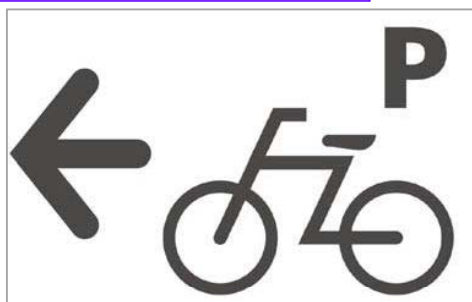
図 42 自転車駐輪場誘導看板

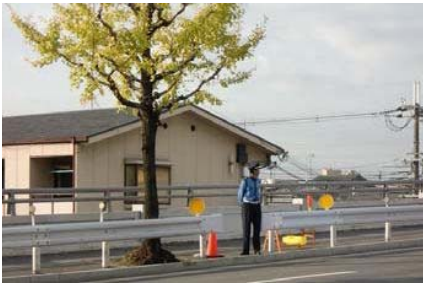
九条陸橋上のガードレールの撤去状況

- ・ 九条陸橋上で停車する観光バスに対する臨時待機場への誘導により、長時間停車する観光バスが減少し、九条通での交通の円滑化が図られた。
- ・ 九条陸橋上のガードレール撤去(17 日間)により、平日においても観光バスへの乗降がスムーズとなり、観光バスの停車時間の減少及び観光客の安全性を確保することができた。
- ・ 臨時待機場の予約システムを利用した観光バスのうち、約 84%が再利用の意向を示しており、対策の有効性を示している。

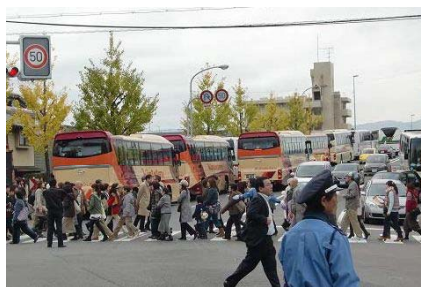
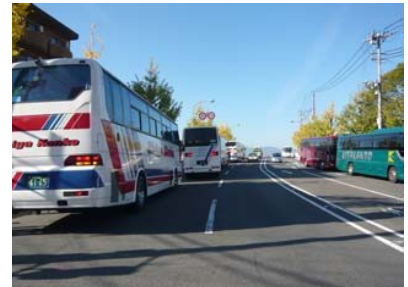
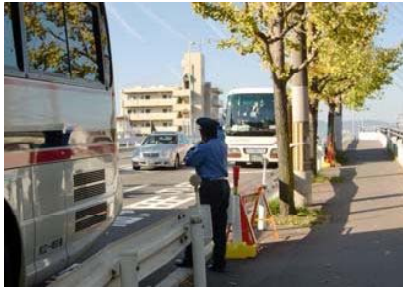
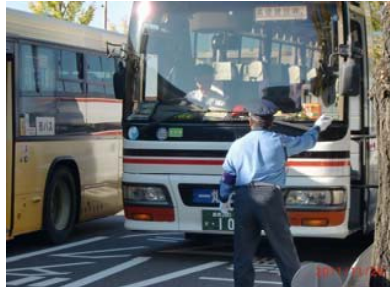
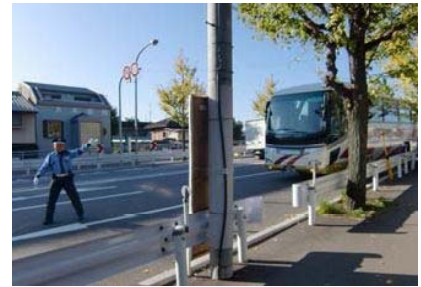
写真 30 九条陸橋上の対策の様子

九条陸橋上の観光バスの駐停車状況

九条陸橋上の臨時駐車場への案内誘導状況

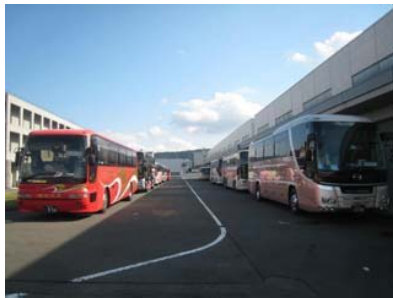
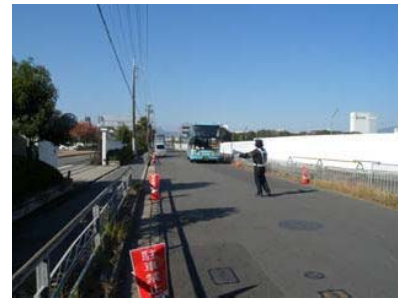
写真 31 臨時待機場（上下水道局資器材・防災センター）の様子

臨時待機場内の停車状況

臨時待機場入口の誘導状況

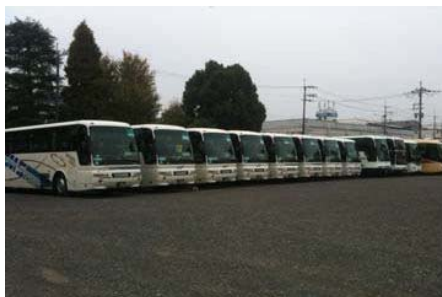
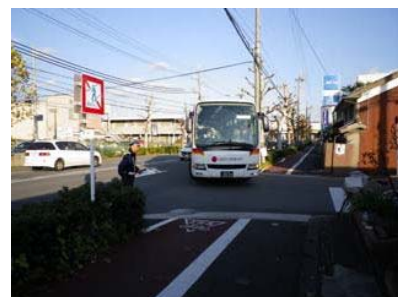
写真 32 臨時待機場（特別清掃事務所跡地）の様子

臨時待機場内の停車状況

臨時待機場への誘導状況

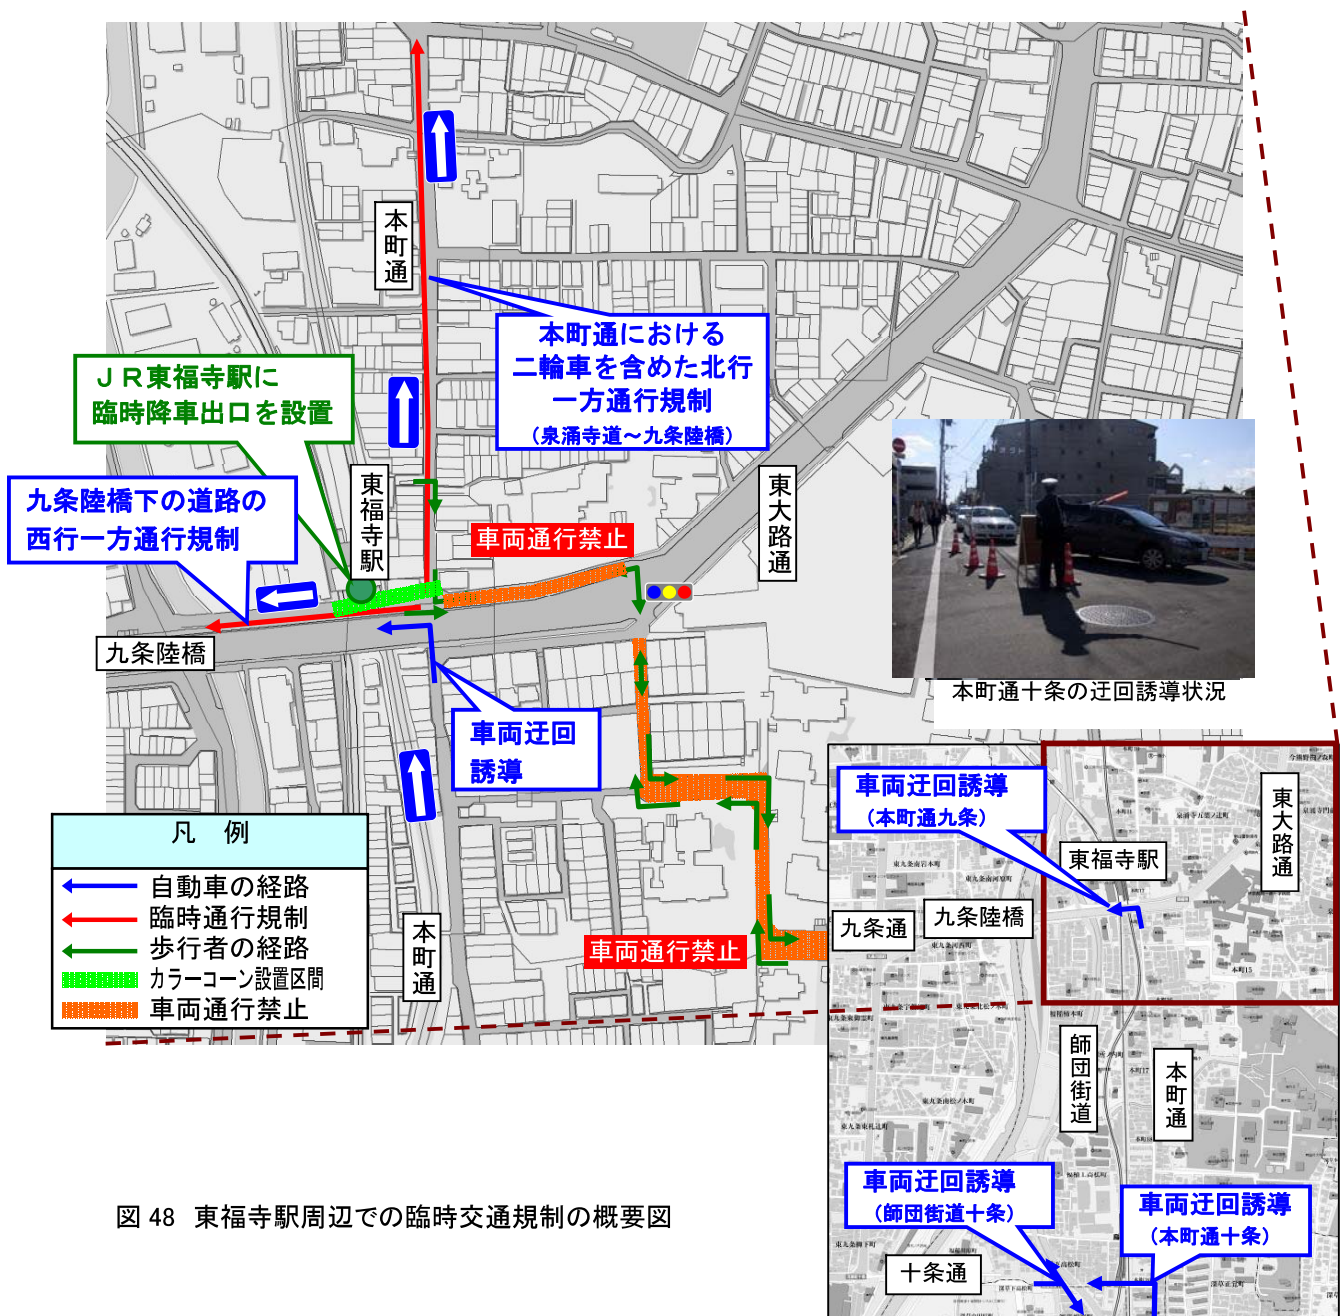
図 48 東福寺駅周辺での臨時交通規制の概要図

本町通の二輪車を含めた北行一方通行（臨時交通規制の時間を変更(10 時～15 時→9 時～16 時)）、九条陸橋下の道路の西行一方通行及び東福寺へのアクセス路の車両通行禁止を行うとともに、本町通への車両の流入を抑制するため、迂回誘導（本町通九条及び十条，師団街道十条）を行った。

- ・ 九条陸橋高架下の道路の西行一方通行及び東福寺アクセス路の車両通行禁止、本町通九条での迂回誘導により、歩行者と自動車の錯綜の軽減が図られた。
- ・ JR 東福寺駅の臨時降車出口から本町通までカラーコーンを設置し歩車分離したことにより、歩行者の安全性を確保することができた。
- ・ 本町通十条や師団街道十条での迂回誘導と合わせて、東福寺シャトルや伏見稲荷シャトルの運行により、本町通の通過交通車両が減少し、歩行者の安全性を確保することができた。

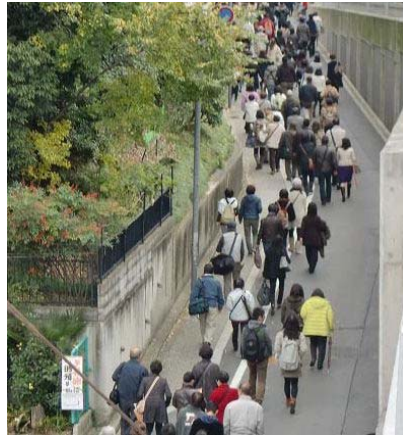
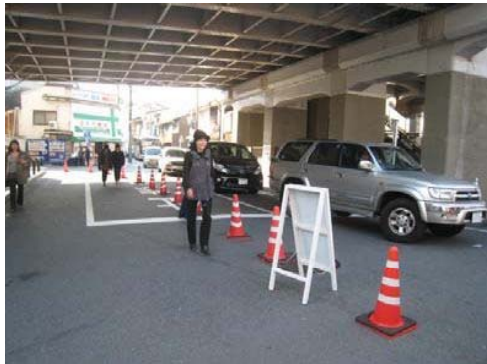
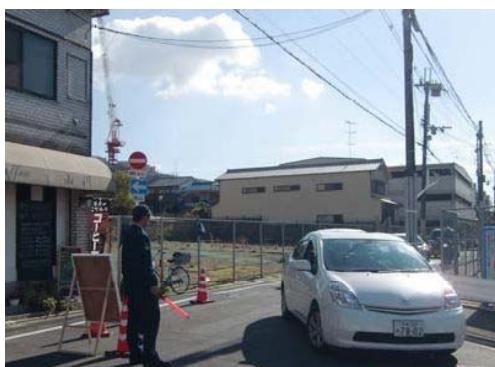
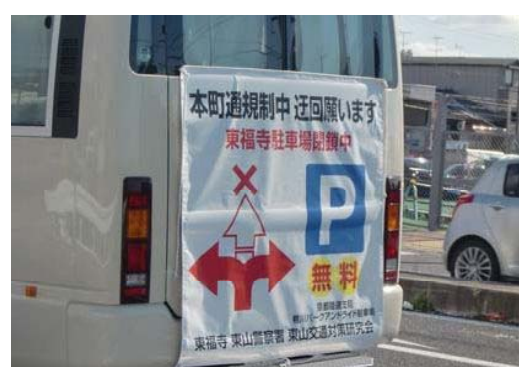
写真 35 本町通・九条高架下の歩車分離・迂回誘導の様子

本町通（陸橋北側）の状況

九条陸橋下の迂回誘導状況

本町通十条の迂回誘導状況

師団街道十条の迂回誘導状況

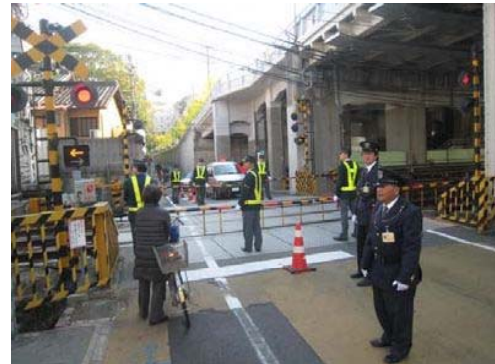
JR 東福寺駅の臨時降車出口の状況
