# 第13回 東大路通歩行空間創出推進会議

令和元年8月20日(火)

# 各取組の進ちょく状況

# 自転車利用実態調査の結果報告

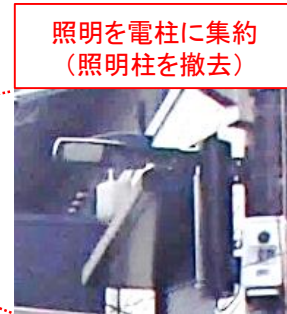
東山消防署付近

## 取組2: 電柱等の移設と集約

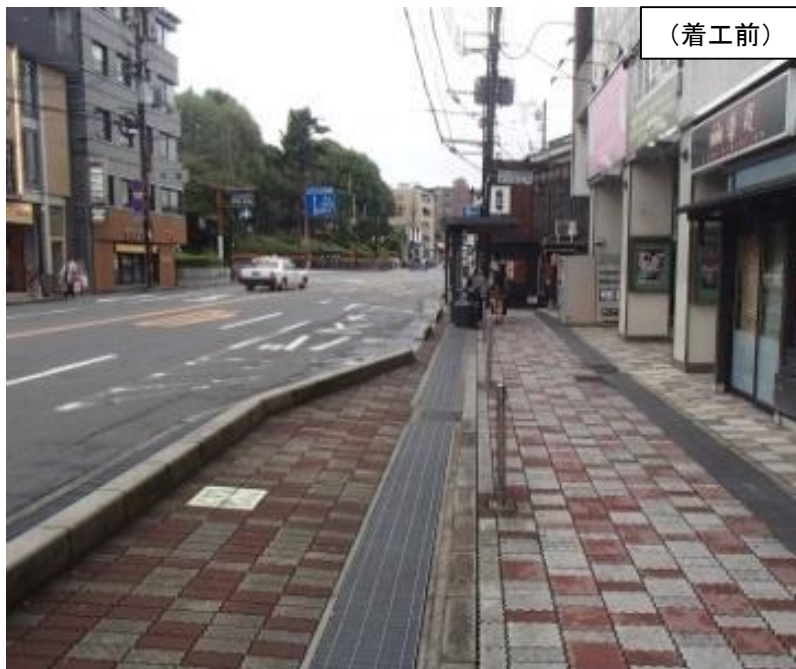
(着工前)

取組3: 部分的な歩道拡幅

祇園バス停(北行)

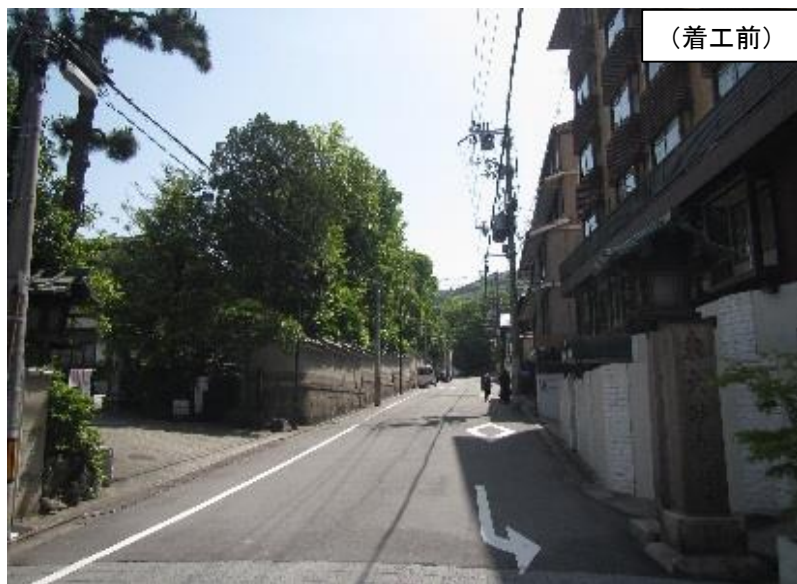
(着工前)

神幸道(東大路通付近)

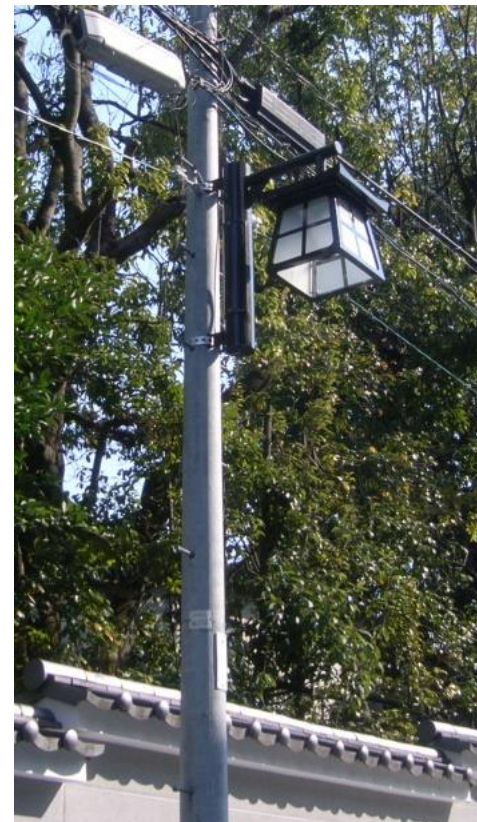
景観に配慮した照明灯を設置  
(照明は暖色系に統一)

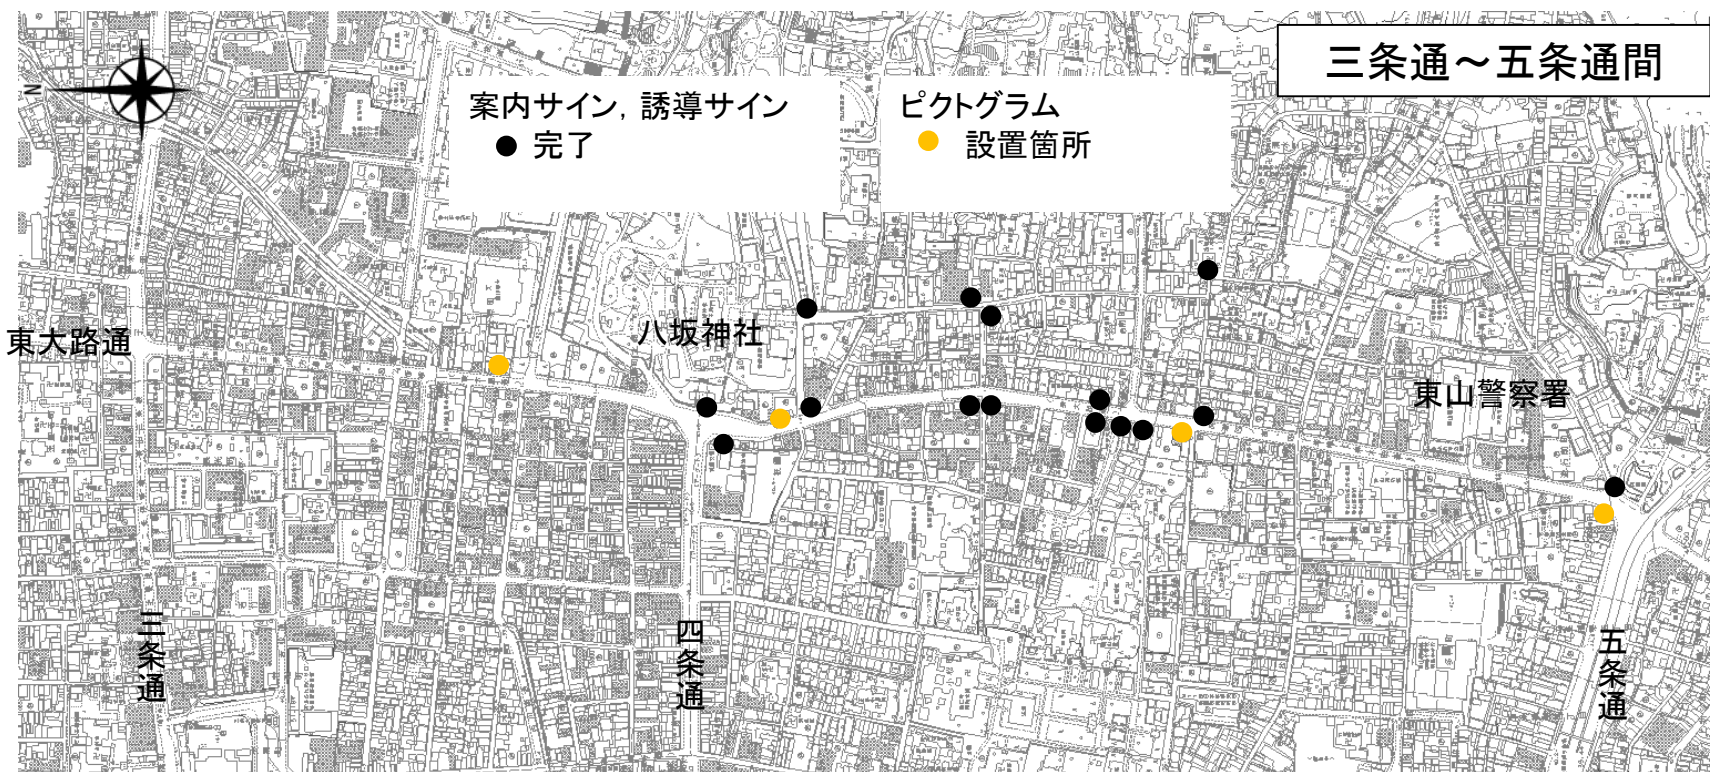
- 魅力ある道路整備と連携し、必要な箇所に案内標識等を追加し、案内誘導を充実させ、歩行者の分散を図る。
- 平成30年度、案内サインを11基設置・更新、誘導サインを6基設置
- 今年度、更に案内サイン、誘導サインを合わせて15基設置・更新予定

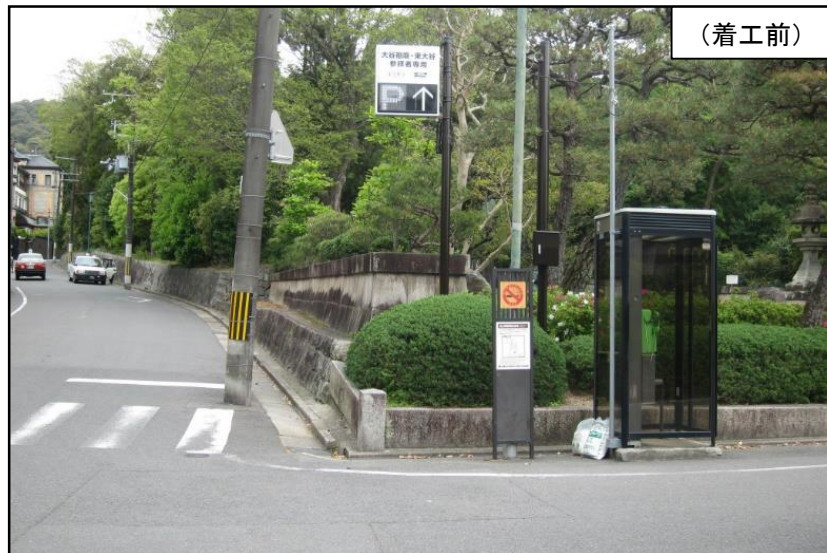
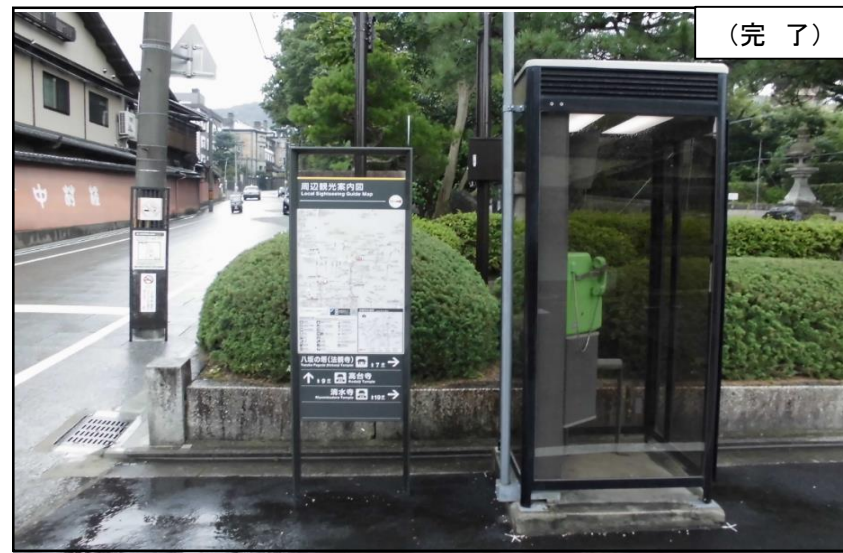
神幸道・下河原通交差点部

### ○案内サイン

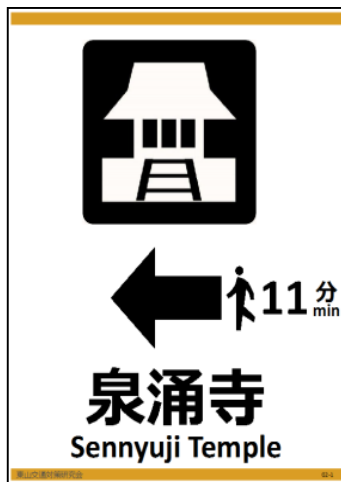
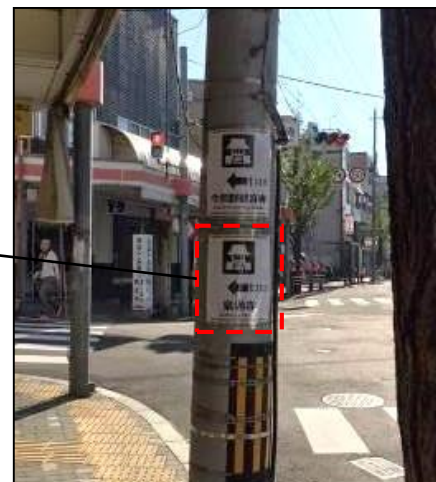
泉涌寺道交差点部

### ○ピクトグラム

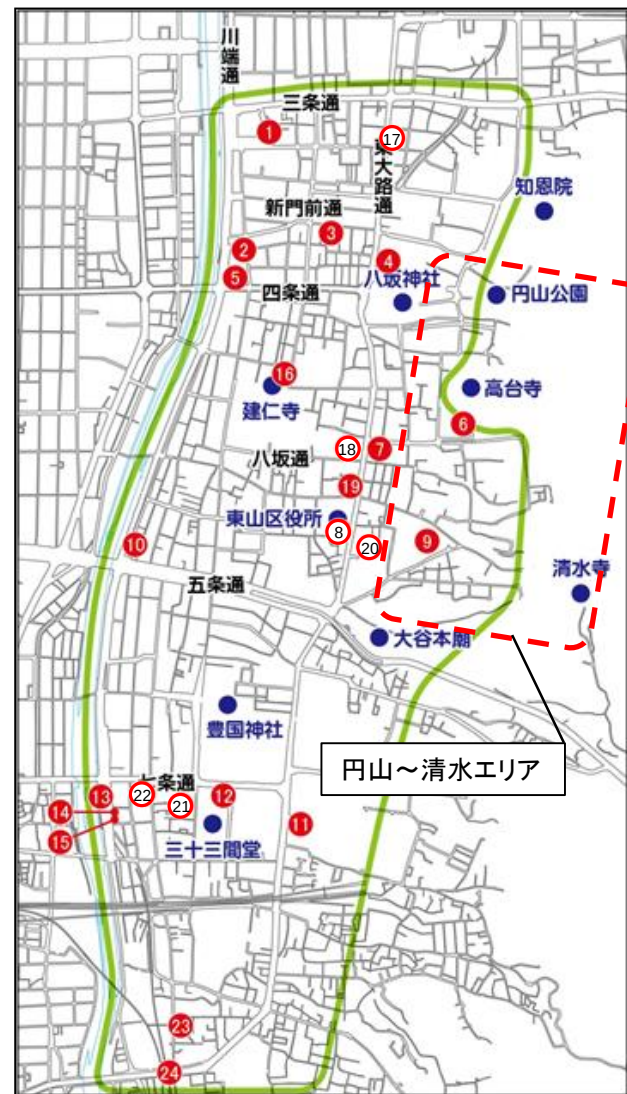
- ・ 専用駐輪場（清水坂観光駐車場など13箇所）
- ・ 観光施設駐輪場（高台寺など4箇所）
- ・ 施設駐輪場（コンビニなど7箇所）

- ・ 観光の方が利用できる専用駐輪場と観光施設駐輪場は17箇所あり、分散している。
- ・ 東大路通（四条通～五条通間）より東側（円山～清水エリア）には、上記駐輪場が2箇所
