オーナーのための火災安全改修セミナー  
～火災安全改修のすゝめ～  
記録集

京都市

## 〔1〕火災事例から見てくる建物に潜む危険【京都大学 仁井准教授】

## (2) ビルの火災安全で最も重要なこと【京都大学 原田教授】

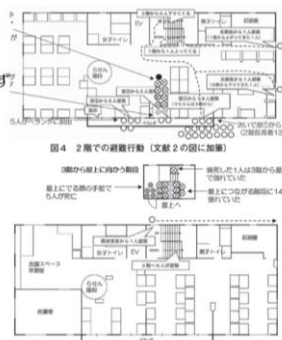
## 【資料2 京都アニメーション火災被害状況】

### 火災事例：京都アニメーション火災（2019）

- ▶ 2階
- ▶ バルコニーからの脱出が間に合わず
- ▶ 3階
- ▶ 階段室内で煙に巻かれる

図4 2階での避難行動（文庫2の図に追加）

図5 3階での避難行動（文庫2の図に追加）

京都アニメーションの火災事例では、ガソリンを1階に撒かれて放火された。70名いた中で半数以上の方が亡くなられた。らせん階段、エレベーター、内階段と縦穴が3つあり、特にらせん階段と内階段を通じて煙が昇ったと考えられる。煙の拡散が速すぎてバルコニーからの避難が間に合わなかったことが、2階の被害が大きくなった一番の原因だ。バルコニーにたどり着くまでに亡くなった方もいた。3階は階段を使って避難しようとした時に、下階から黒い煙が上がって来て逃げられる状況ではなかったため、仕方なく屋上に逃げようとしたと推測するが、屋上に出るその手前で多くの方が亡くなっている。資料2の分析結果からもわかるように、黒い煙が階段の中に入り、おそらく自分の手が見えないほどの状況と想像される。一方、会議室は大きく燃えていなかったため、扉を閉めていたら被害を抑えられた可能性はある。温度や煙流動などにもよるが、少なくとも会議

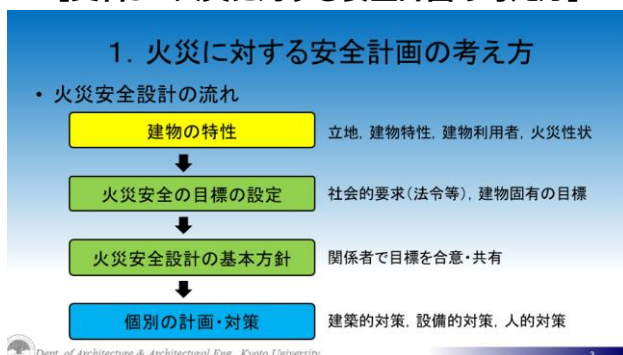
#### 【資料5 火災に対する安全計画の考え方】

建物の特性では、主に建物利用者が重要となり、また建物の使い方によって生じる火災の激しさ（火災性状）等を考慮した上で、火災安全上の目標設定をする。これは法令順守だけでなく建物固有の目標に関係する。建物固有の目標は、例えば立地や建物の造りなどに応じて個々の建物ごとにオーナーが立てる。それをどのレベルで達成するかを関係者で話し合い、火災安全設計の基本方針が決められる。その後、具体的な設計に入る。建築的対策（建築設計）、設備的対策（設備設計）、人的対策（管理運営の計画）といった流れで計画が進むが、ここまでは火災に対する計画ではなく建築計画である。

火災安全設計の流れとして、建物の企画、設計、建物使用後に最終的に取り壊すという流れがある。その中で火災安全設計をどう考えるかについて、資料5をご覧ください。
