# 京都市立洛北中学校整備事業

## 基本計画説明書（抜粋）

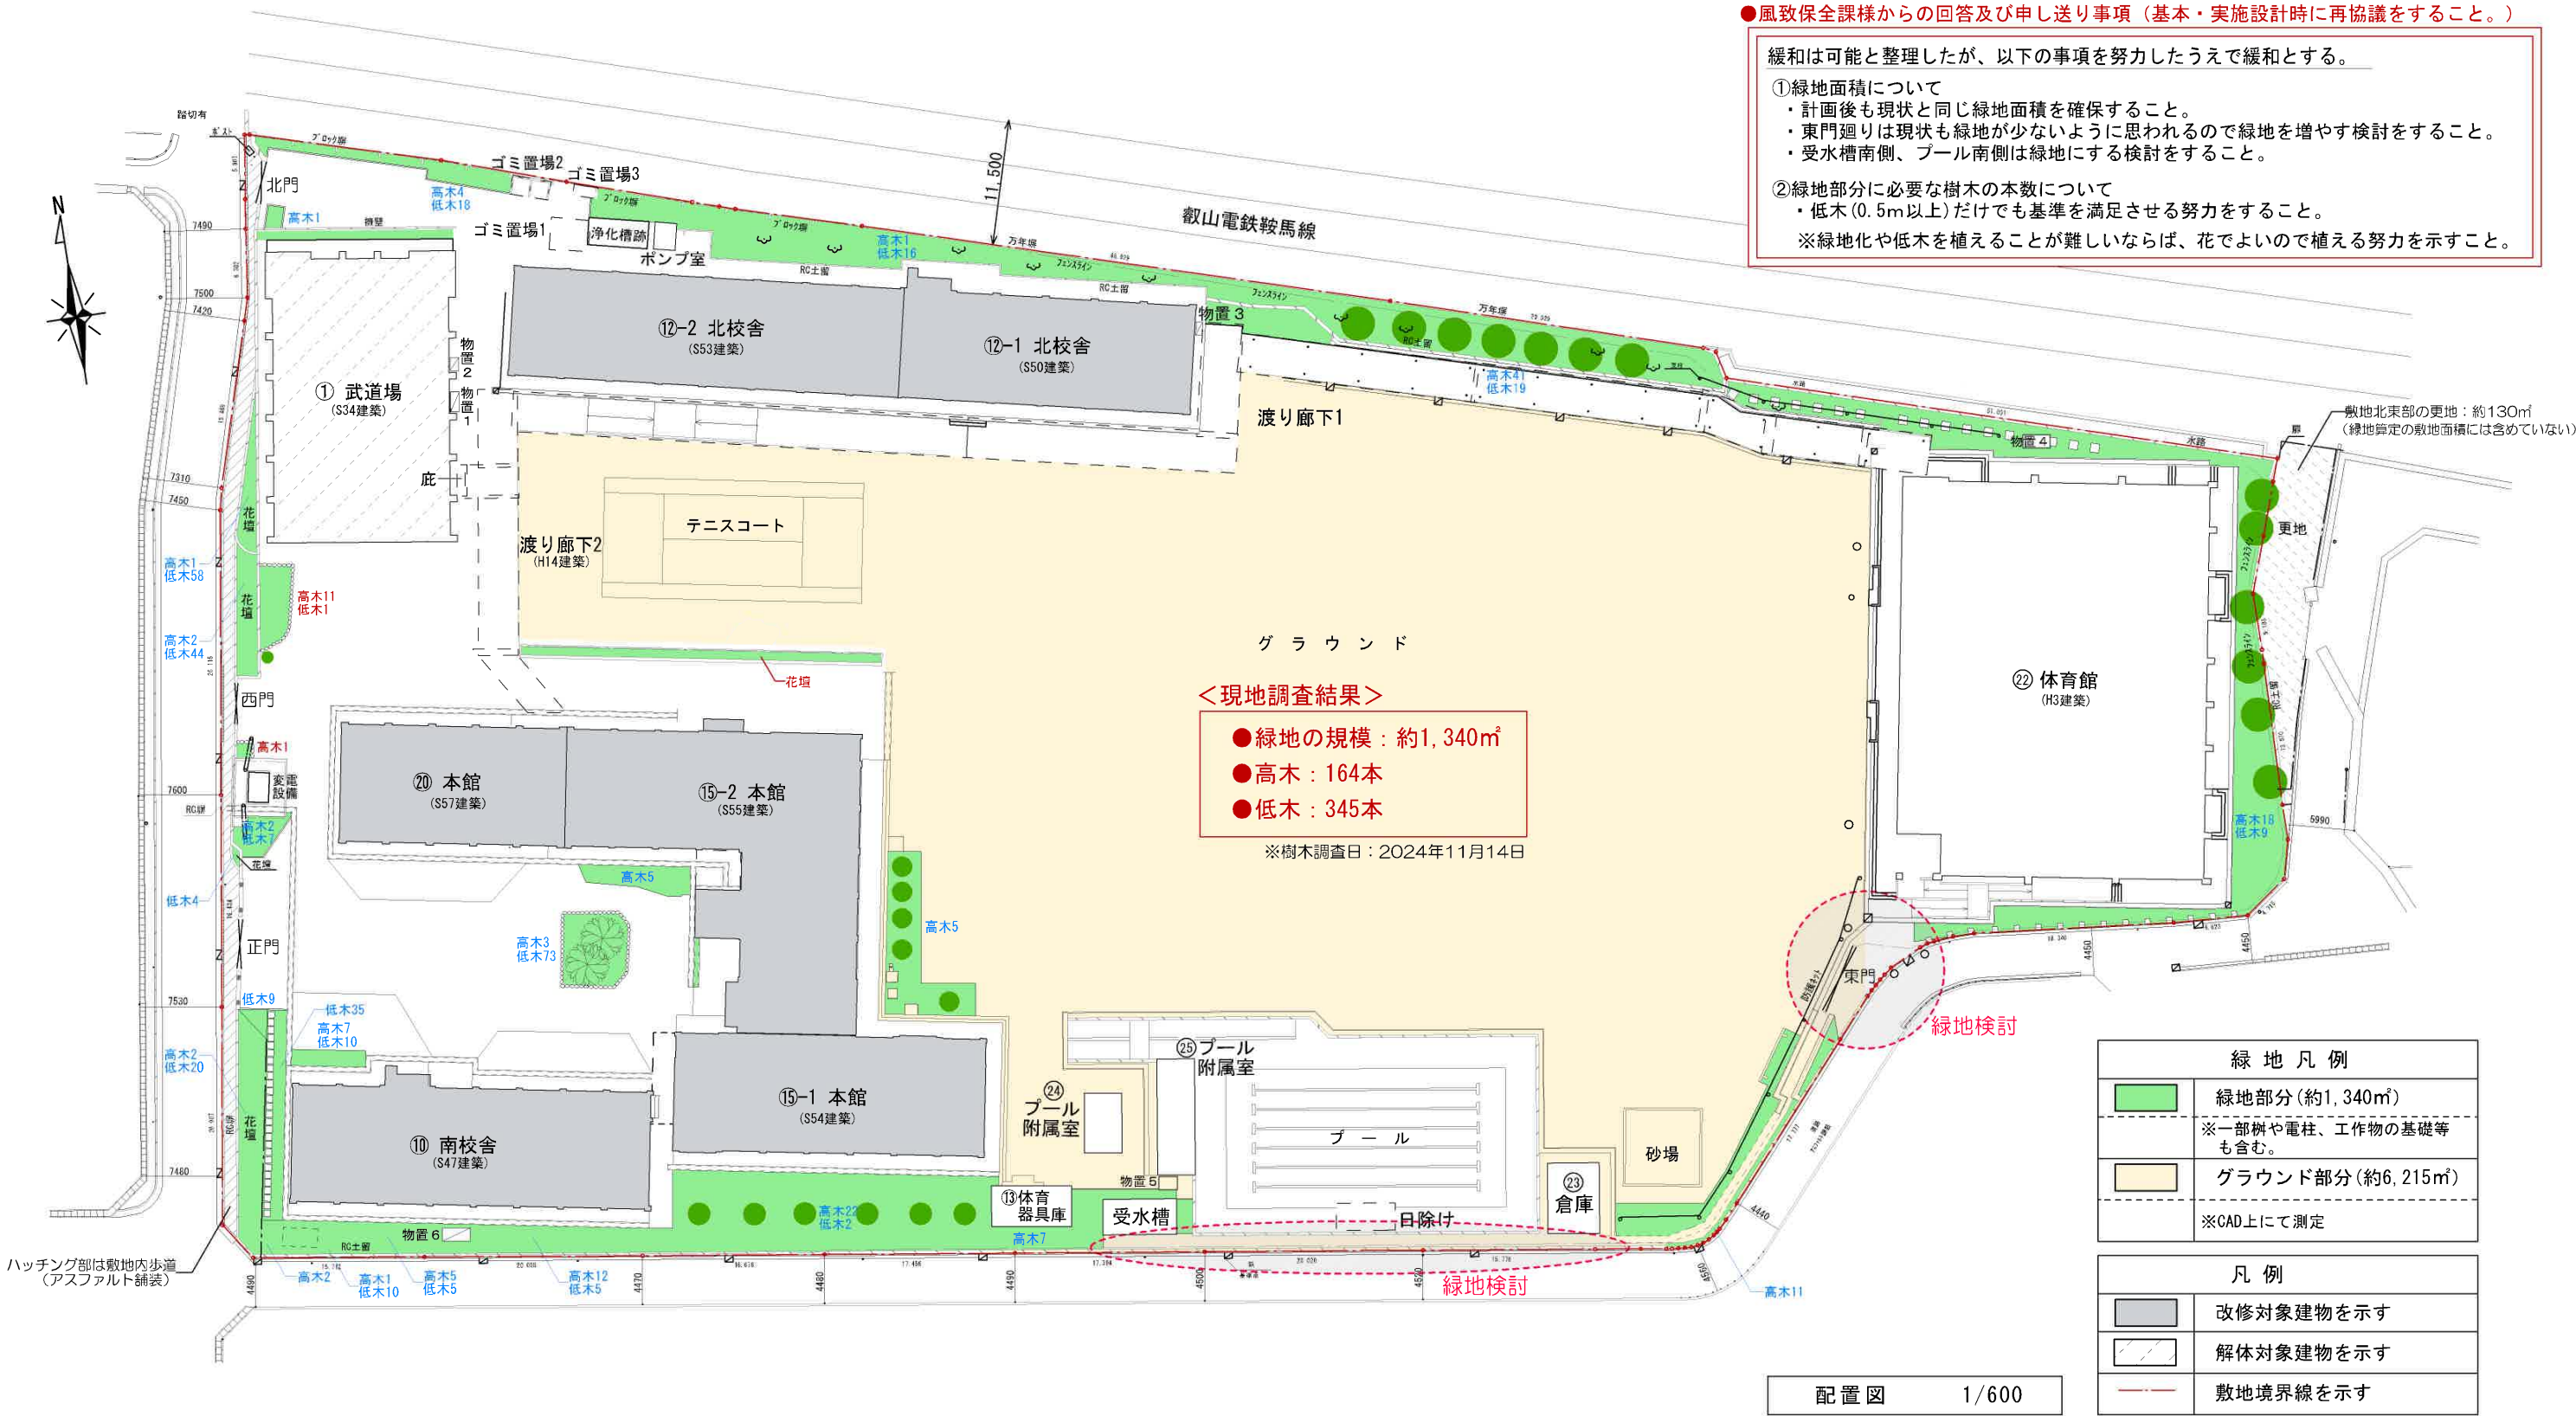
■現況の緑地について（風致地区対応）

【必要な緑地の規模】： $15,297.63 \times 2 / 10 = 3,059.526 \cdots$  約3,060㎡

【必要な緑地の規模】： $(15,297.63 - 6,215) \times 2 / 10 = 1,816.526 \cdots$  約1,820㎡

【必要な緑地の規模】： $(15,297.63 - 6,215) \times 1 / 10 = 908.263 \cdots$  約910㎡

- 緩和は可能と整理したが、以下の事項を努力したうえで緩和とする。
- ①緑地面積について
    - ・計画後も現状と同じ緑地面積を確保すること。
    - ・東門廻りは現状も緑地が少ないように思われるので緑地を増やす検討をすること。
    - ・受水槽南側、プール南側は緑地にする検討をすること。
  - ②緑地部分に必要な樹木の本数について
    - ・低木（0.5m以上）だけでも基準を満足させる努力をすること。
    - ※緑地化や低木を植えることが難しいならば、花でよいので植える努力を示すこと。
