## 既存意匠の継承に関する検討項目リスト 1

既存意匠の継承に関する検討項目リスト 2

既存意匠の継承に関する検討項目リスト3

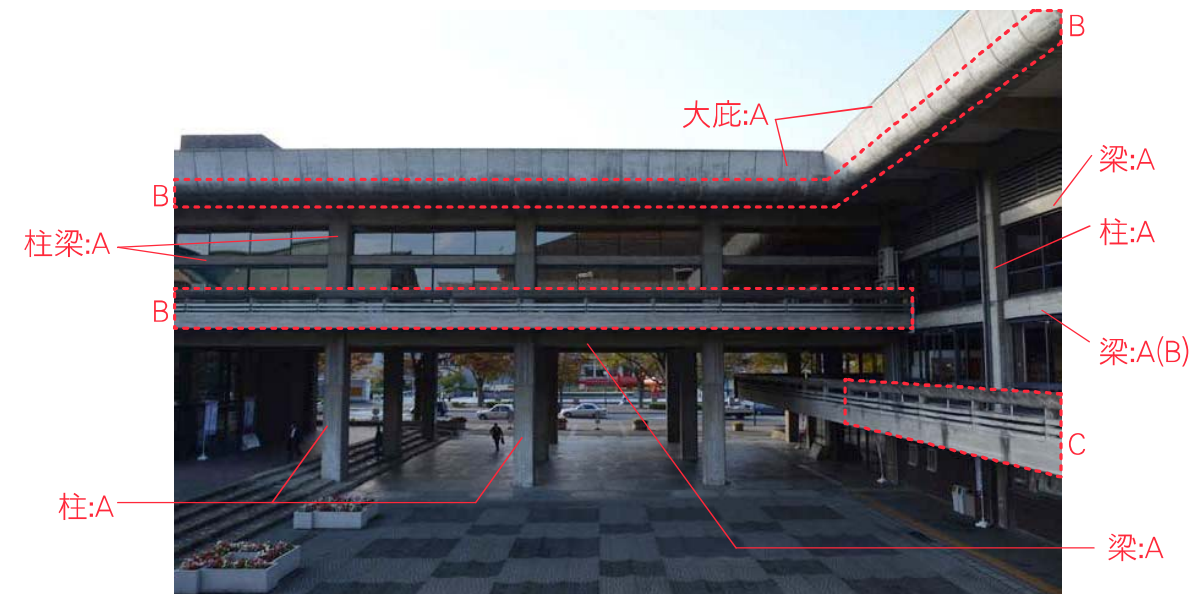
**劣化度B（大屋根部C）** 柱梁に20力以上の錆鉄筋の露出が見られるが，構造体に致命的な影響を与える程ではない。H15の耐震診断では中性化進捗max5.6mmでかぶり厚内で良好な状態。

## 既存部：B 補修

中性化防止及び樹脂塗装による補修。劣化状況から改修分類を行い，状況に応じた措置を行う。表面の劣化からフッ素やアクリル等の樹脂塗装を行う。可能な限り木目造成を検討，風合いが大きく変化するため，確認作業が重要となる。現況耐震基準を満たしておらず，耐震壁の平面的配置も問題があり，第2ホールホワイエに耐震壁要素を設置する必要がある。既存意匠を保持しつつ耐震改修を行う。

## 増築部：既存柱梁の割を継承

既存柱梁のピッチを継承。RC面は現況同様の杉板化粧型枠を検討。
