疏水水路閣及び西側法面 動態観測解析業務委託

定期報告会資料

平成24年度調査結果および今後の調査方針

平成25年5月29日

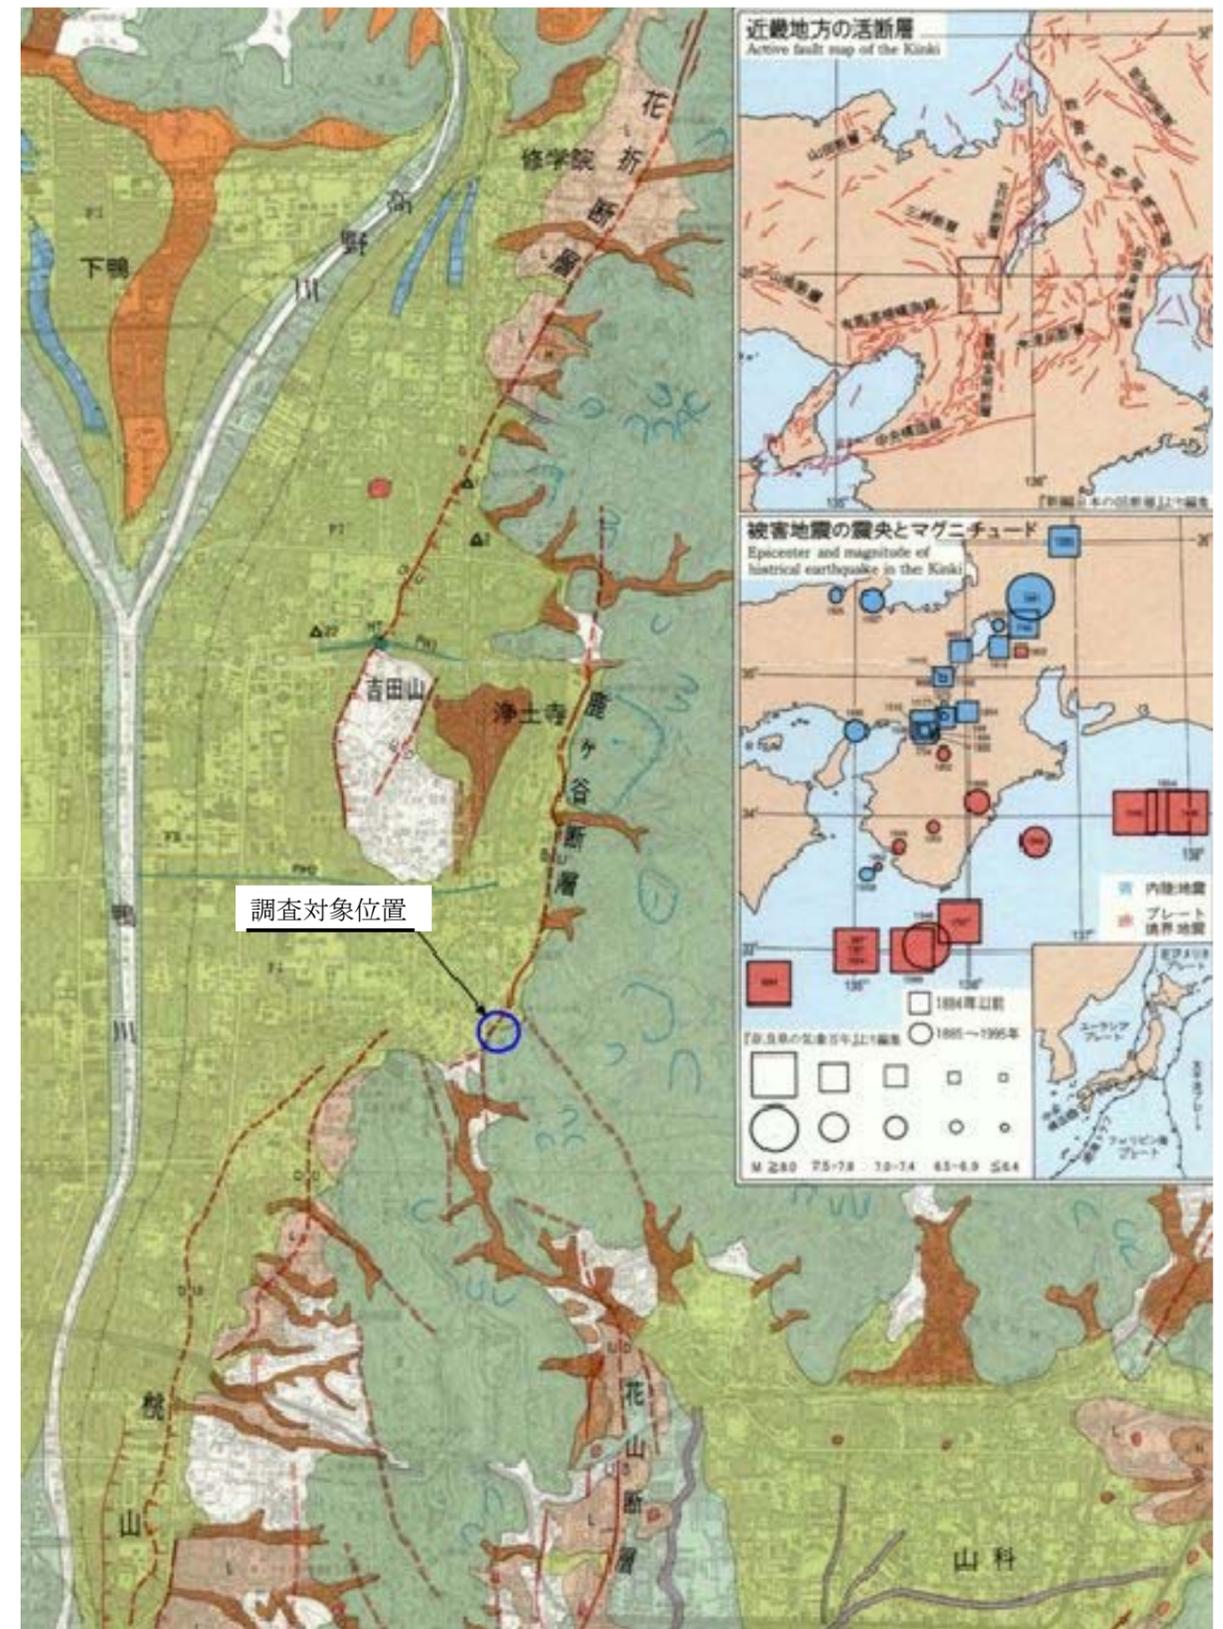
図-3 調査地付近の地質図

本域は東山山地の山麓部にあたり、扇状地性の緩傾斜斜面が広がり、各所に微地形的谷筋や小規模崩壊跡が認められる。

当該山地は堆積岩類より構成され、当地付近では泥岩・砂岩・チャートなどの露岩が確認される。また、当地は花折断層群（鹿ヶ谷断層）の推定延長位置にあたり、変状との関連性も疑われる。

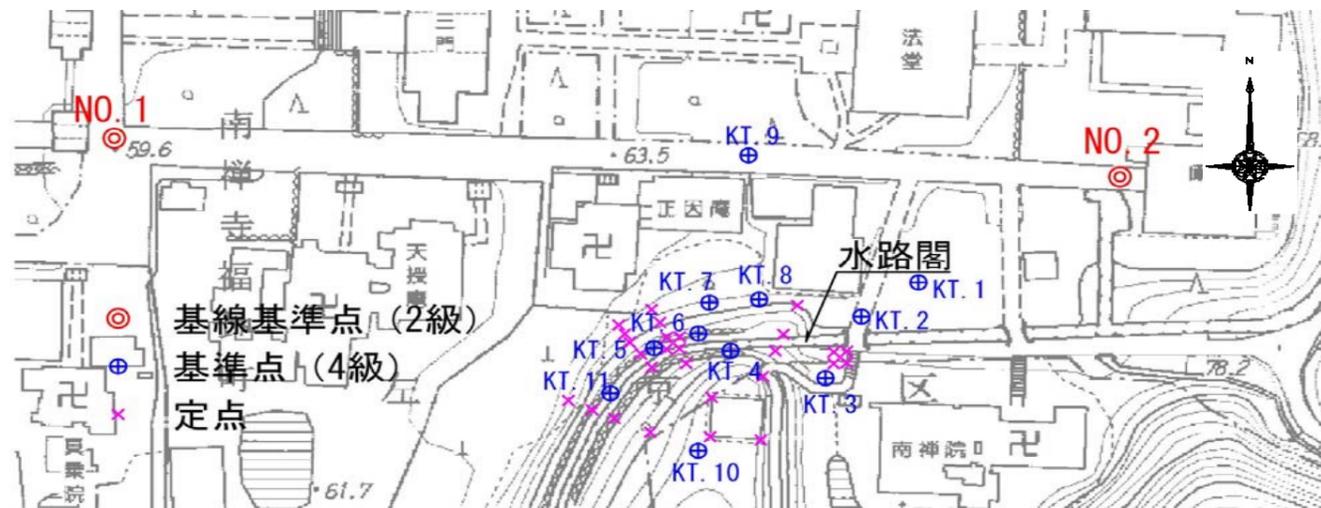
図-4 配点図

変状・破損が激しい水路閣橋台に定点を設け、定期観測(3次元観測)を行ったほか、それに際し不動点(基線基準点)を設け、さらに精度向上を目的とした基準点を設けた。

定点観測の基準となる基線基準点は、車両や歩行者及び経年変化を及ぼさない箇所に永久標識を2点設置(NO.1・NO.2:地下埋設)し、GPS観測を行った。また、同基準点について標高を求めるため、レベルによる直接水準測量を行なっている。

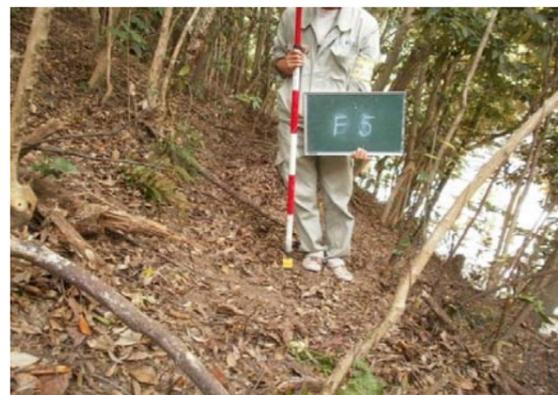
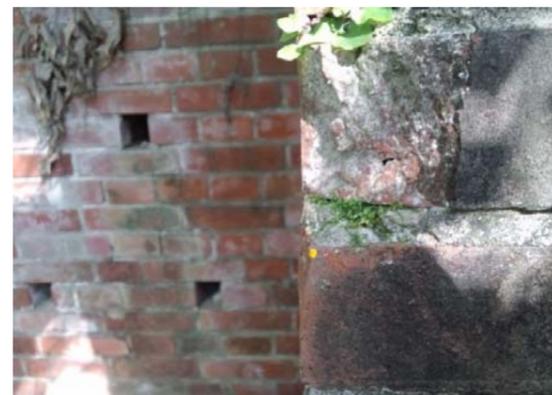
図-5 定点設置状況

定点(地山) 【杭】

定点(史跡) 【マーキング】

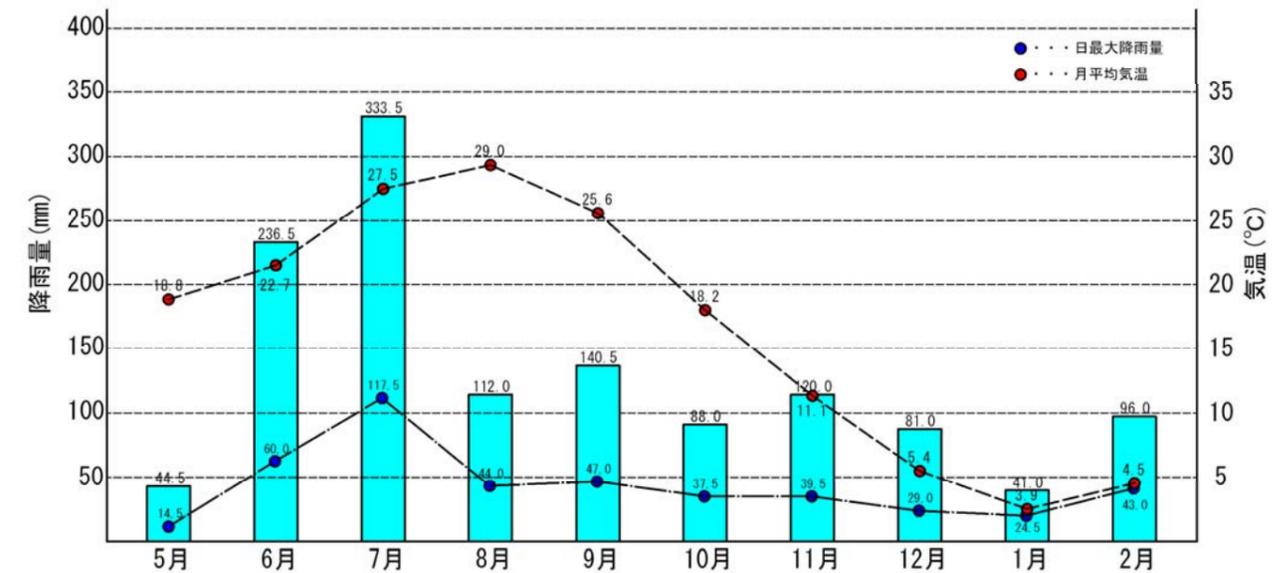
図-10 気候変動状況図(平成24年5月～25年2月)

京都气象台(中京区)で観測されている降雨状況は下図の通りであり、6月から7月にかけて多い。また、これを詳しく見ると、6月中旬から7月中旬の間で460mm/月を記録している。日最大降雨量で見ると、7月15日に観測された117.5mm/日が期間を通して最も多いが、当該年度は例年に比べて降雨量および豪雨回数とも少なかった。

一方、月平均気温は下図に示す通りで、1日の気温差も約10℃と概ね例年並みである。

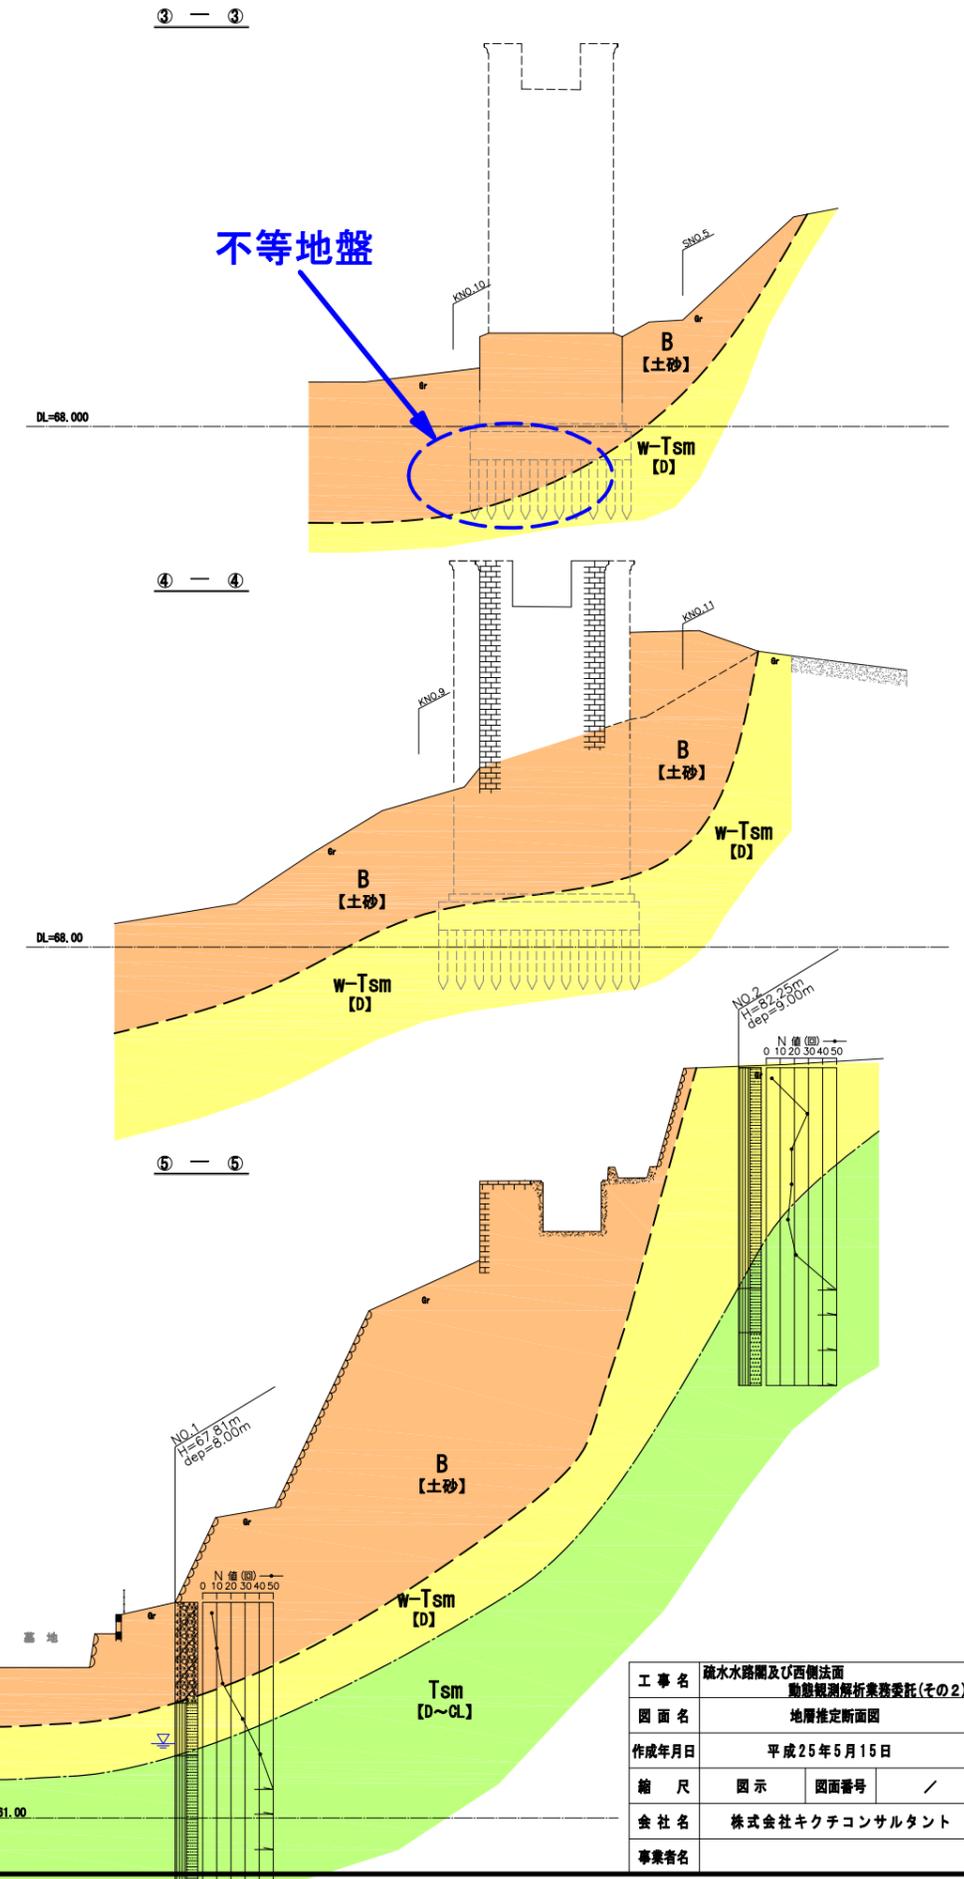
工事名	疏水水路閣及び西側法面 動態観測解析業務委託(その2)		
図面名	地層推定断面図		
作成年月日	平成25年5月15日		
縮尺	図示	図面番号	/
会社名	株式会社キクチコンサルタント		
事業者名

結果の詳細は次頁に図示するが、橋脚基礎が同一地盤に支持されていないことが判明し、亀裂の要因に不等沈下も考慮する必要があると分かった。

一方、谷側(N0.1)は GL-4.0m 付近に常時水位を確認している。しかし、この水位が地下水位とは限らないため、水路閘からの漏水や背後斜面からの湧水も視野に今後の観測で検証していく。(次頁参照)
