疏水水路閣及び西側法面 動態観測解析業務委託(その2)

定期報告会資料

平成 25 年度調査結果報告

平成 26 年 5 月 15 日

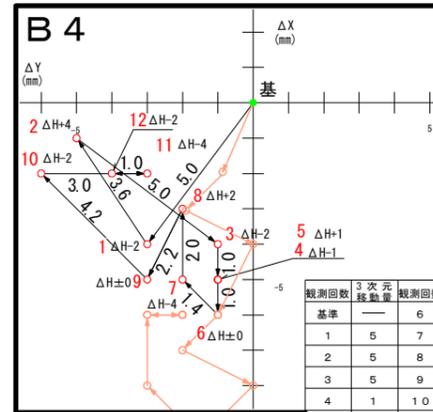
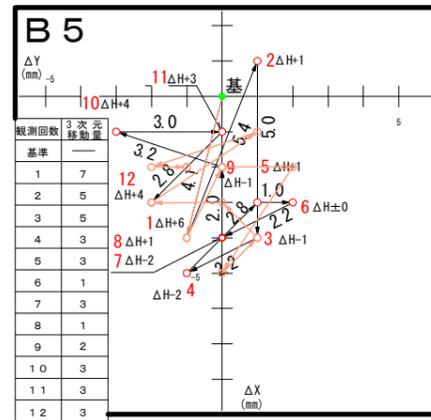
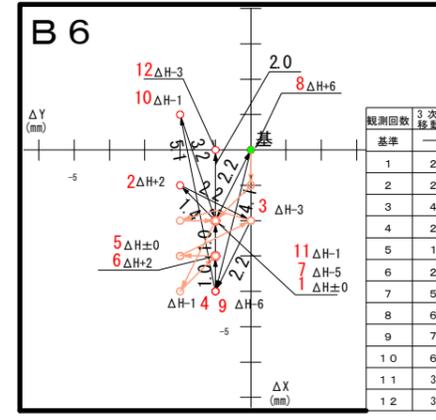
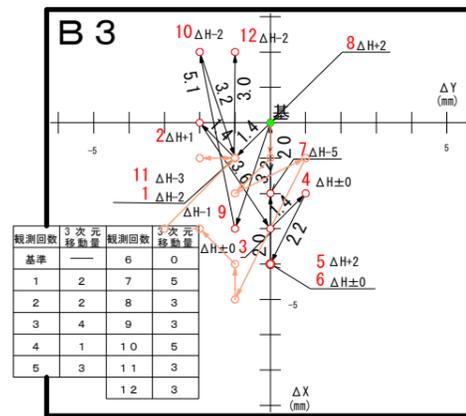
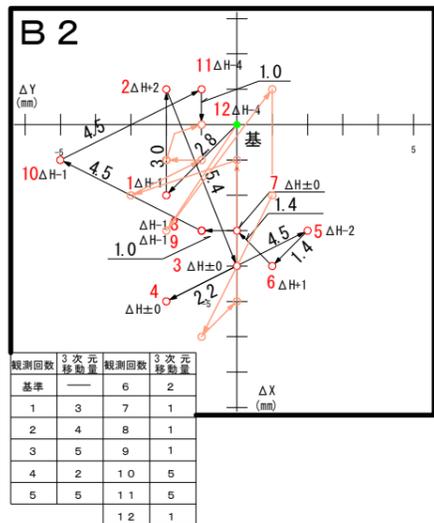
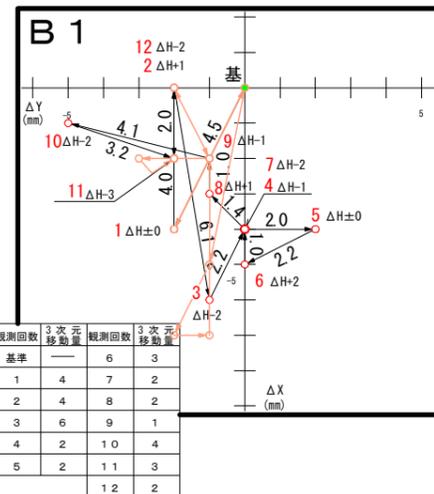
図-5 定点観測変動図【構造物】

当該調査では、亀裂が激しいAブロック(A1~A4)とBブロック(B1~B6)に定点を設けて観測し、その結果概要を以下に示す。

■ Aブロック【水路閣橋台】

亀裂を境として基礎側と上部工側で挙動および変位量が異なっており、上部工で変異量が大きい傾向にある。⇒【過年度観測と類似の傾向】

■ Bブロック【西側法面部】

過年度調査により、月毎の累積降雨量が多い期間に変位量が大きい傾向が見受けられたが、今年度の観測ではその傾向が伺えない。一方、過年度調査同様に、亀裂を境に上部側と下部側での変位量の差異を確認できた。

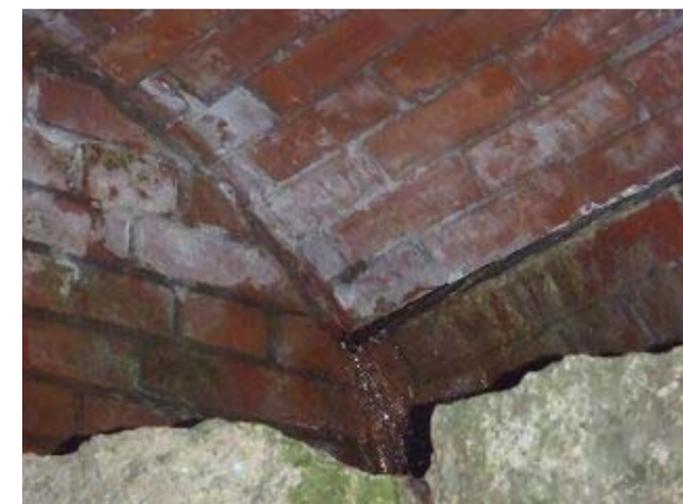
図-8 湧水(漏水)状況

鐘付堂下部の水路では、下図に示すように煉瓦の割れ目より常時湧水(漏水)している。湧水(漏水)量は、天候や季節に関係なく毎分3リッター程度確認される。

⇒台風18号通過時でも目立った水量増加は認められなかった。(目視確認)

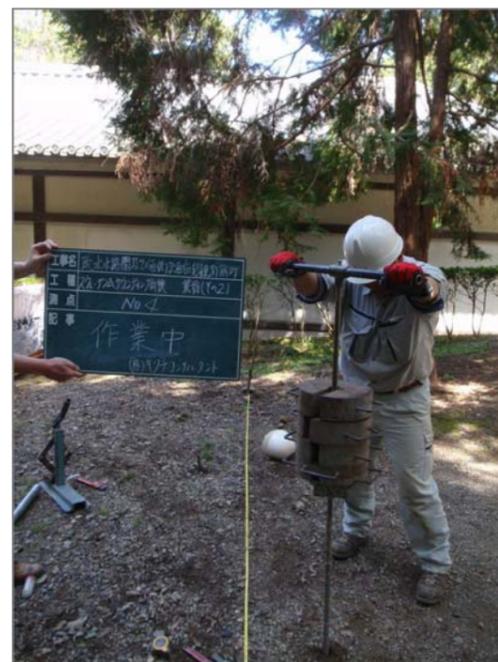
スウェーデン式サウンディング

地質調査の結果、橋台基礎部(橋脚)が同一地盤に支持されていないことが判明した。この結果から、当橋台部における亀裂の発生要因は、

当該箇所は基礎が不同地盤に支持されていることやトップリングによる偏土圧が作用し得ることが判明し、これらが亀裂の発生や進展の主因である可能性が高いと判断した。また、過年度調査によると、構造体としては健全で、亀裂発生による応力解放で現状は安定していると評価されること、M7~8クラスの地震が生じても局所的に損傷は生じるが倒壊の可能性は低いと考えられること、台風 18 号による記録的豪雨でも定点の変位や挙動に変化が見られなかったことから、直ちに対策を講じる必要はないと考えられる。しかし、歴史的建造物である水路閣が永くその姿を保っていくためには、不同地盤を解消する基礎地盤対策を実施する必要があると考える。
