## 疏水水路閣及び西側法面 動態観測解析業務委託(その3)

### 定期報告会資料

平成 26 年度調査結果報告

平成 27 年 6 月 5 日

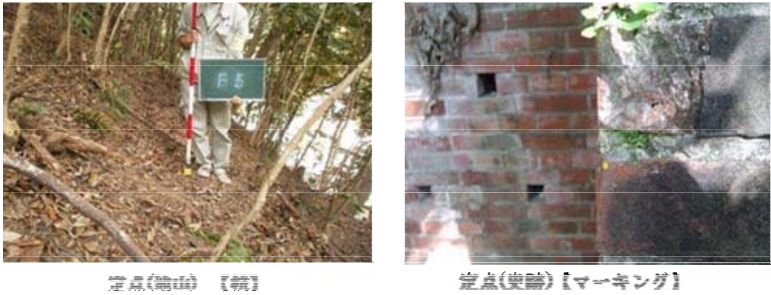
図-2 定点設置状況

3 年目となる今年度は、構造物定点で微小変位を捉えるべく月 1 回の観測、西側法面部の横断方向定点観測では大きな変位に着目した年 4 回(1 回/3 ケ月)の観測を行い、実施日程は気象状況(降雨等)を鑑みて決定した。また、亀裂の変動を直接把握すべく、ノギス等により直接計測も実施している。

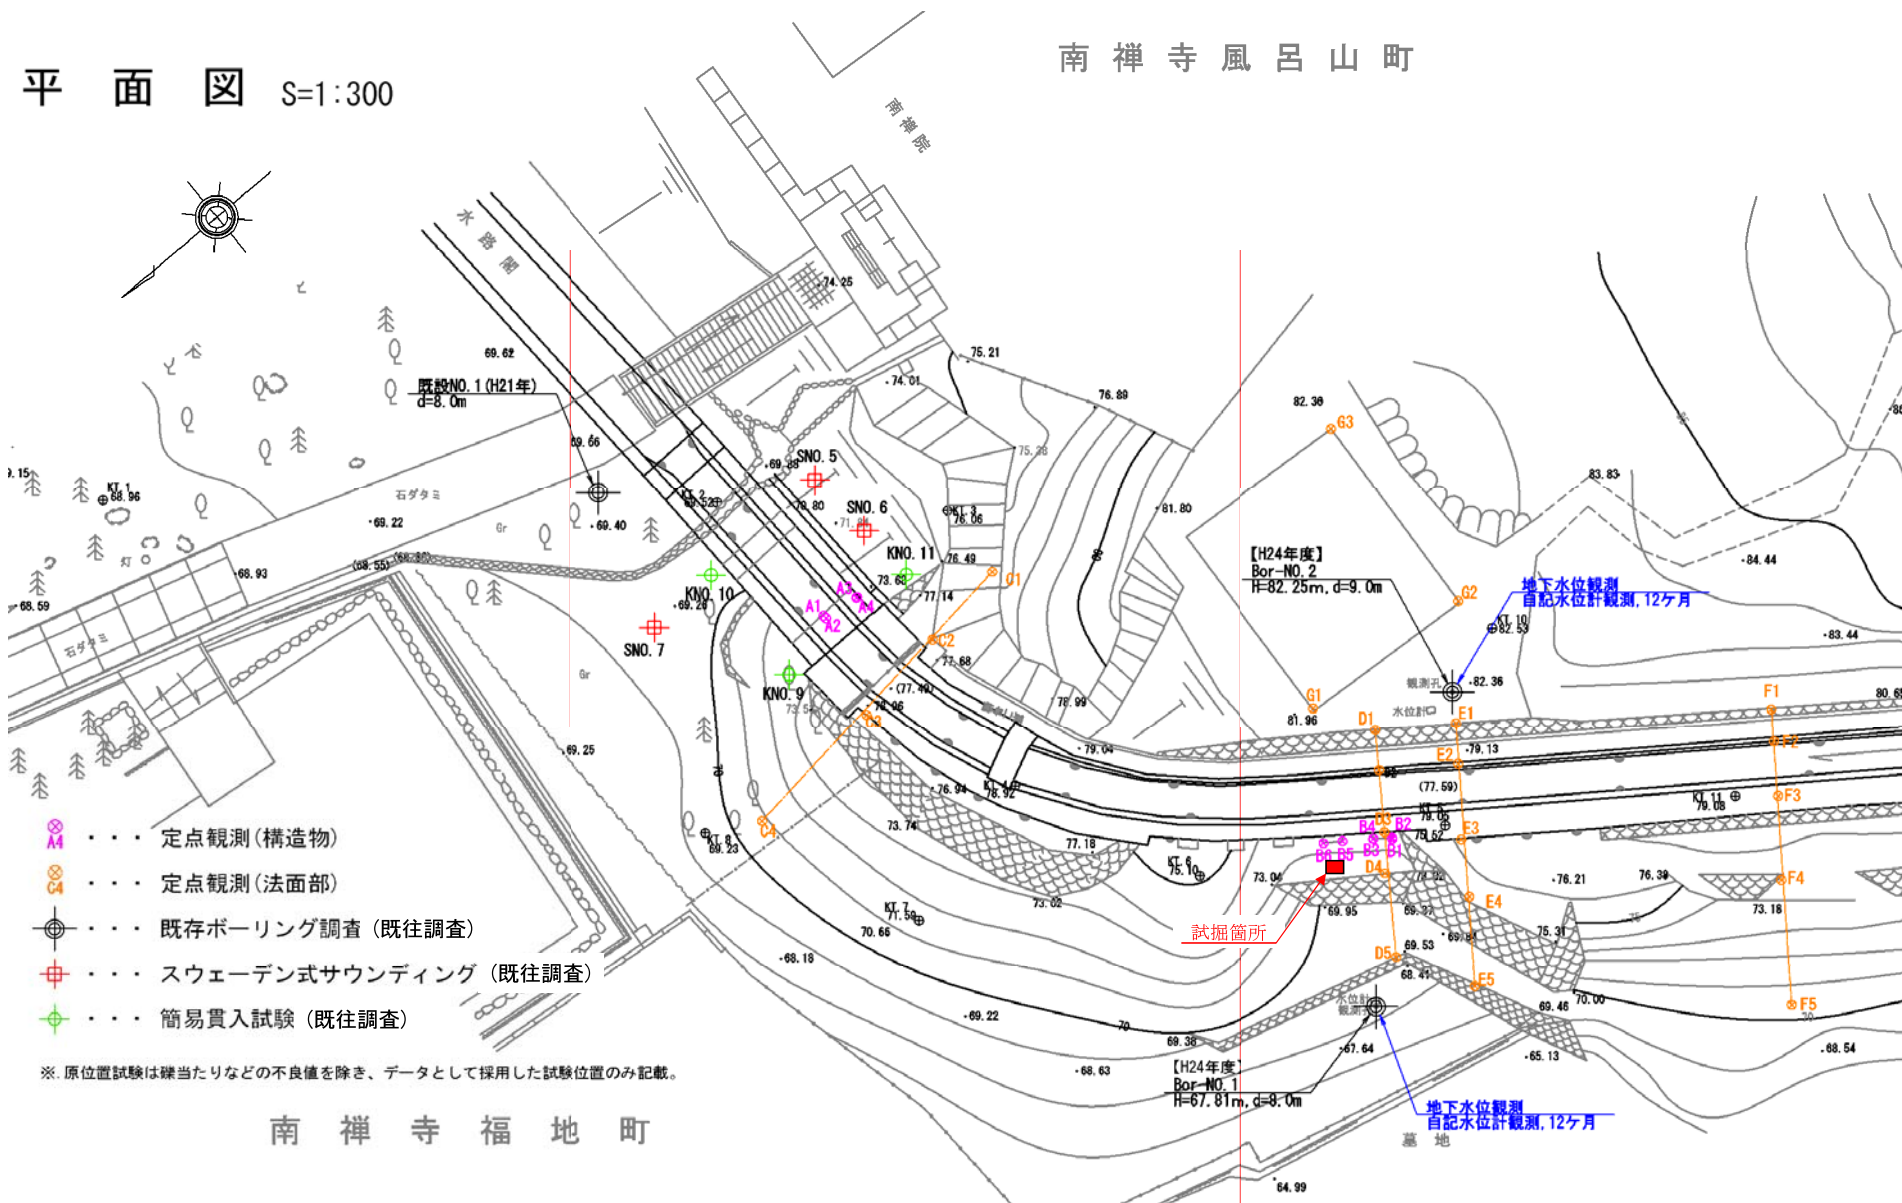
図-3 観測・調査位置図

当該調査では、亀裂が激しいAブロック(A1～A4)とBブロック(B1～B6)に定点を設け、継続観測を行った。観測結果の概要は、以下の通りである。

水平亀裂を境に基礎側と上部工側で挙動や変位量が異なり、上部工側(A1)では南北、基礎側(A2)では東西に変位する傾向が認められる。

Aブロックと査同様に、斜めに走る亀裂を境に上部側と下部側で、変位量の差異を確認した。

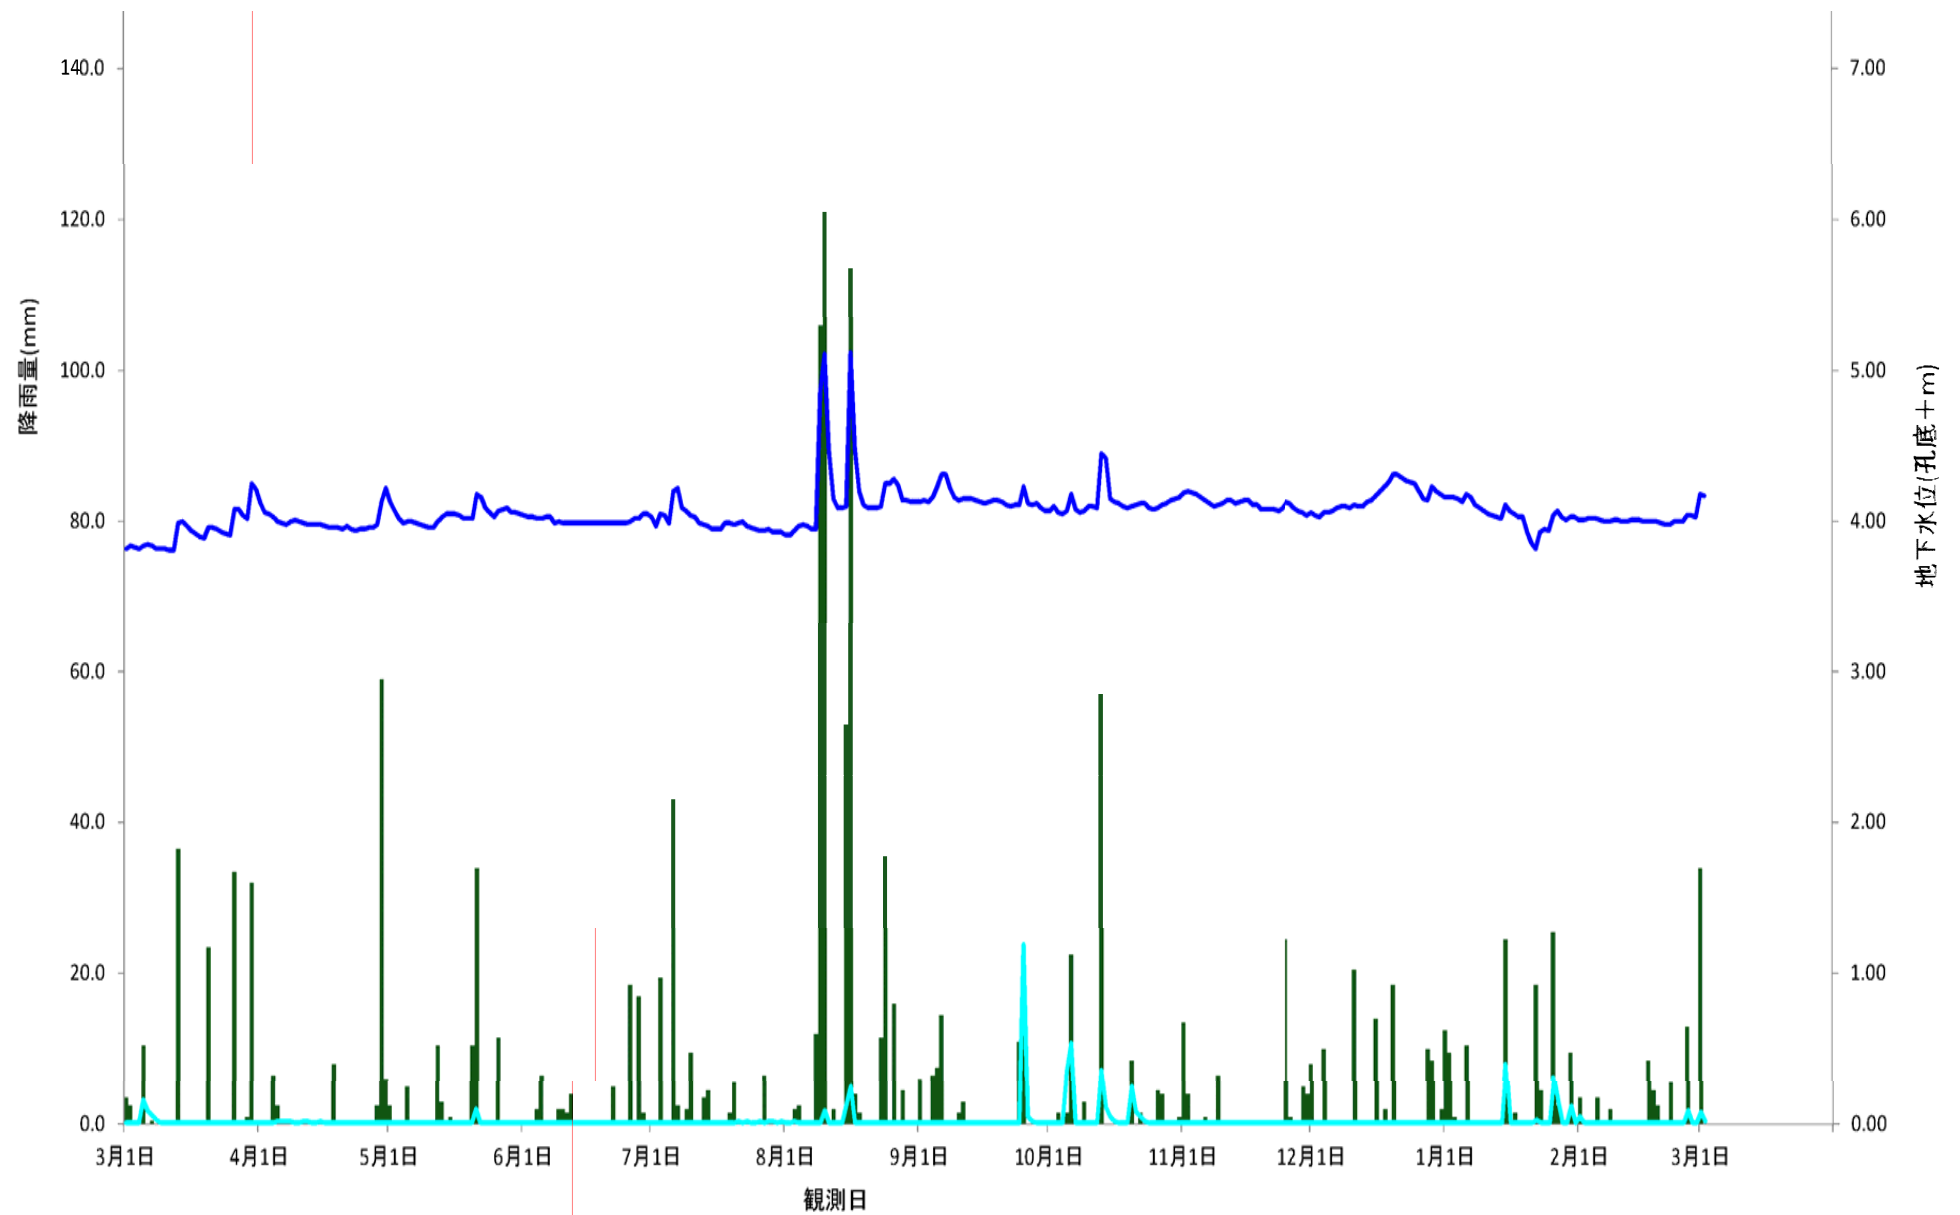
図-9 雨量-地下水位関係図

⇒平成25年9月の台風18号および今年8月の台風11号並びに前線豪雨でも目立った水量増加は認められなかった。(目視確認)

- 各定点によって差はあるものの、継続的に変位し続けている。
- 構造物の観測では、亀裂の上部と下部で変位が異なる傾向にある。
- 水路を挟んだ山側と谷側で、変位量や挙動が異なる傾向にある。
- 天候(雨量など)と定点の変位量に相関性がない。
- 地下水位は谷側崩積土内のGL-4m付近にあり、豪雨時には最大1mほど上昇するものの、雨が降り止むとともに常時水位へ戻り、定点観測による変位量との明確な相関性は認められない。
- 定点位置は3年を通して15mm程度の範囲で移動し続け、24年4月観測当初と最終観測値の差異は5mm程度であった。
- 斜面は地すべり地形を呈し、水路構造物の基礎は不同地盤に支持されている。

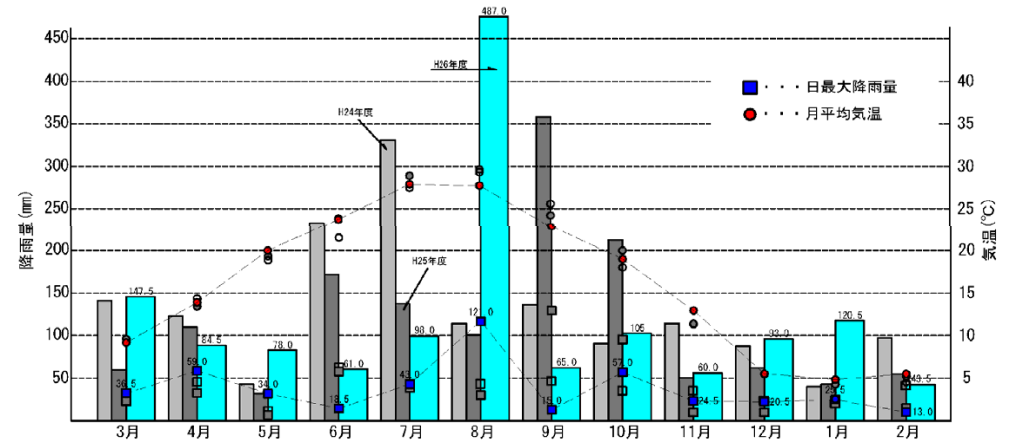
図-12 気候変動状況図(平成 24 年 3 月～27 年 2 月)

京都気象台(中京区)で観測されている降雨状況は下図の通りである。各年で状況はばらつくが、今年の 8 月に限ってみると台風 11 号や前線豪雨によって、月当りの累積降雨量が 487mm/月を記録し、昨年度の台風 18 号時(H25 年 9 月:約 360mm/月)を上回る結果となった。

一方、月平均気温は近年の状況と大差なく、1 日の気温差も約 10℃と概ね例年並みである。
