# 疏水水路閣及び西側法面 動態観測解析業務委託（その4）

## 定期報告資料

平成 28 年 7 月 28 日

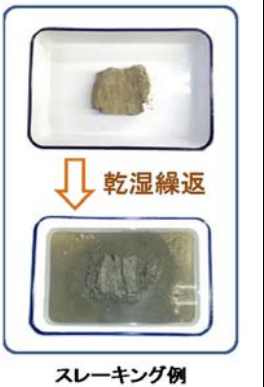
水路閣管理計画により実施した各調査に加え、水路閣改修調査検討委員会の所見や提言を踏まえると、亀裂の発生および変状要因は、不同地盤による不等沈下である可能性が高いと判断でき、さらにスレーキング特性(乾湿繰返による泥土化)の強い岩盤が偏土圧として作用していることも推測される。

当該調査結果を鑑みると、現時点で倒壊の可能性は低く、避難・警戒措置をとるほどの緊急性もないと考える。しかし、歴史的建造物である水路閣が永くその姿を保っていくためには、懸念される偏土圧や基礎部の不同地盤について、対策を検討する必要がある。ただし、亀裂の発生に伴い応力が解放された結果、現状は安定していると考えられるため、対策工の実施については、国の史跡であることも鑑みて、慎重な判断が必要となる。

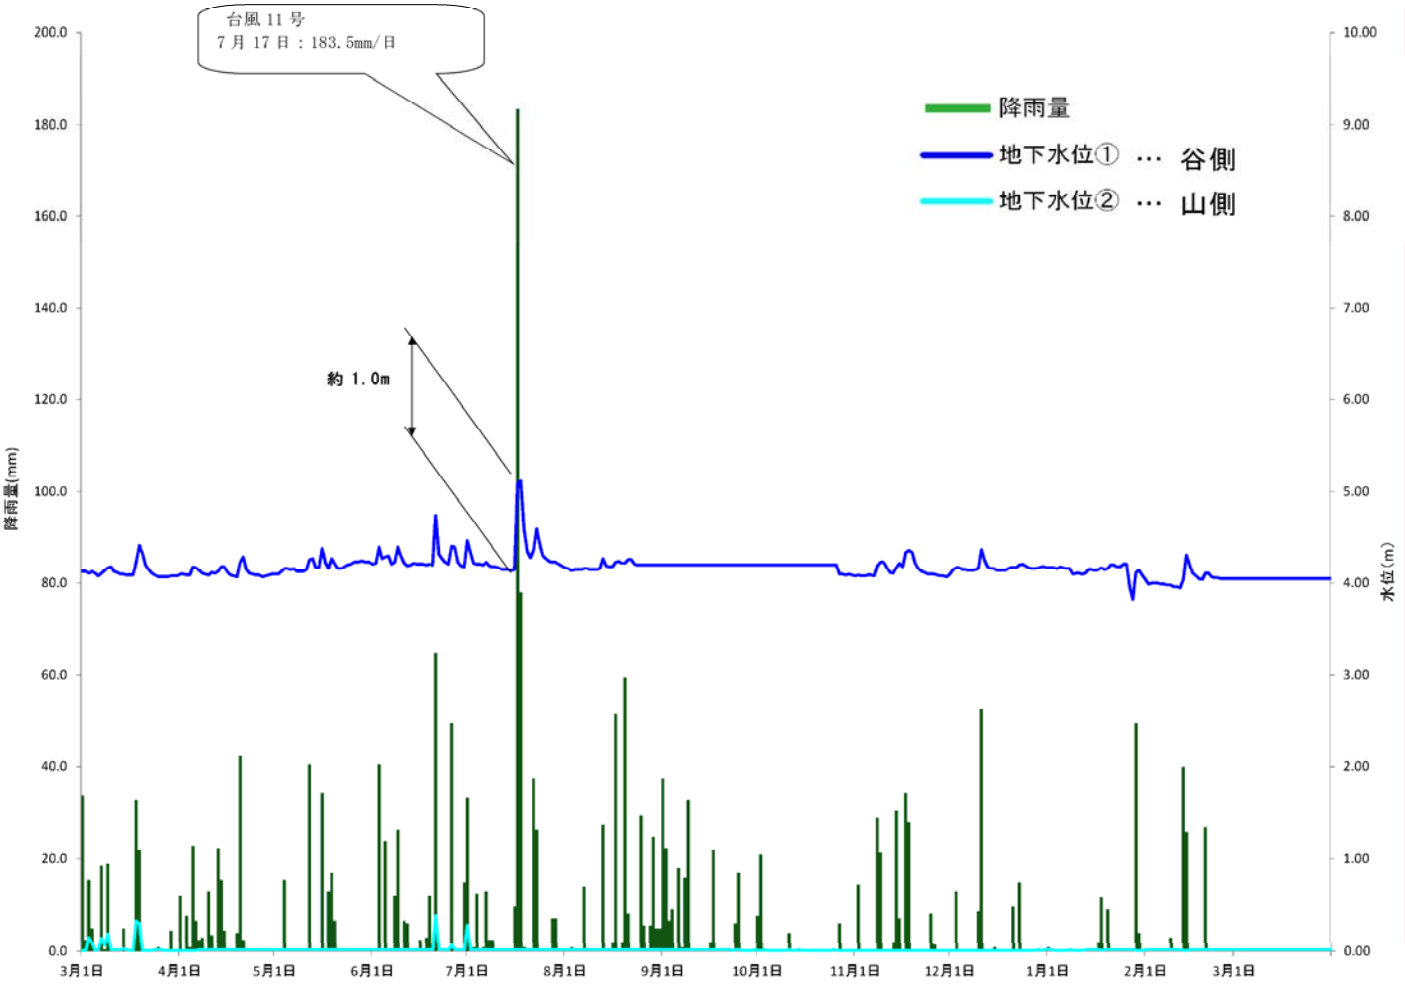
図-9 雨量-地下水位関係図

■ 台風 11 号(H27.7.17)概要

日付毎の日最大降雨量は 183.5mm/d であるが、日を跨ぐ 24 時間雨量の最大値は 259mm/d であった。
