水路閣管理計画

京都市上下水道局水道部

平成 24 年 3 月

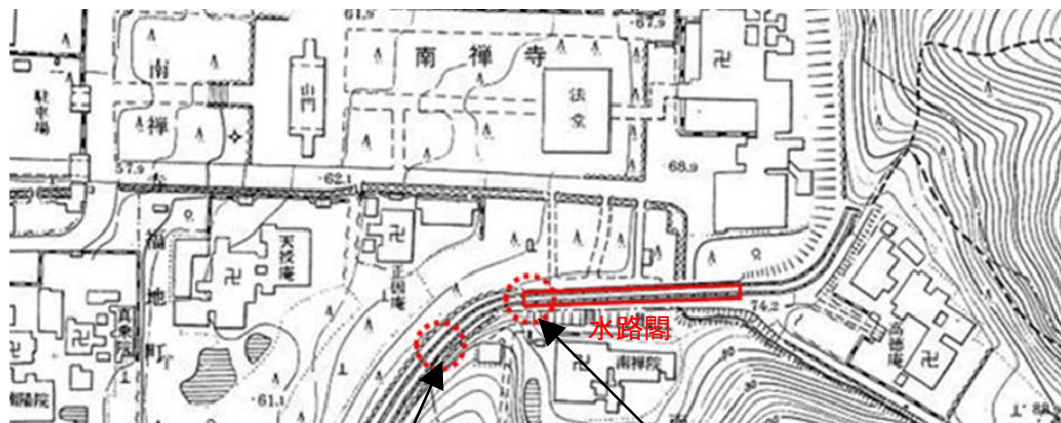
平成20年7月、水路閣の西側橋脚部にひび割れを発見したことから、直ちに詳細調査を実施し、調査結果に基づき対応を検討するため、平成21年1月、学識経験者6名からなる「水路閣改修調査検討委員会」を設置した。以降、2年間にわたる調査・検討を重ね、平成23年7月、調査所見及び今後の対応策に関する提言を取りまとめた「水路閣改修調査検討委員会報告書」が提出された。

- ・ 水路閣躯体は全体として健全であり、支持地盤も良好である。
- ・ ひび割れの幅には気温による変化はあるが、調査期間中に目立った進行は見られなかったため、応力が一旦解放されて安定していると考えられる。
- ・ 今回想定した海洋性大規模地震及び内陸直下型地震において、倒壊の可能性は低いと考えられる。しかし、ひび割れの進行などの破損が生じる可能性はある。
- ・ 西側橋脚部ひび割れの原因として、何らかの外力が加わった可能性が考えられる。外力が生じる原因として地盤の変動が考えられるが、水路閣建設後に地面の整地が行われているため、地盤調査の結果からは正確な地盤変動は確認できなかった。
- ・ 現状では水路閣に圧力を加えるような樹木の根は確認されなかった。しかし、今後水路閣に損傷を与える可能性はあり、伐採等の樹木管理が必要である。

- (5) 史跡範囲からは外れるが、水路閣上流部ひび割れについては、西側橋脚部よりも進行しているように思われるので、対策を講じるべきである。

水路閣上流部ひび割れ

西側橋脚部ひび割れ

水がたまって凍結するとひび割れがひろがってしまう恐れがある。そのような事態を防ぐため、表面だけコーキング材でふさぐ方法がある。必要に応じ、24年度に実施する。
