歴史的景観の保全に関する検証事業  
京都市歴史的景観の保全に関する検討会  
第 6 回

参考資料 2 景観重要建造物等の指定候補の事例

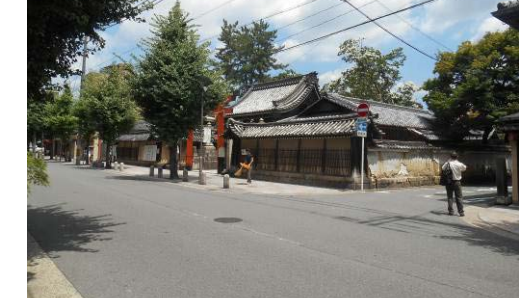
| <ul style="list-style-type: none"><li>・神輿庫（天明の大火の際に類焼を免れて現存する）や末社の損傷が目立つ（④，⑤）。土塀の内側からの応急処置も見られる（⑤）。</li><li>・倉庫（敷地北西）の一角は店舗に改装されて利用される（⑥）。</li></ul> | <ul style="list-style-type: none"><li>・寺町通に面してはある程度良好に保たれているが，河原町通への通りや敷地東側の通りでは，土塀の損傷等が見られる。</li><li>・土塀や本殿の修復に向け，本殿前に「社殿等修復事業御奉賛のお願い（1口千円）」の看板が設置されている。</li><li>・5月の還幸祭，8月の例祭などが盛大に行われる。</li></ul> |

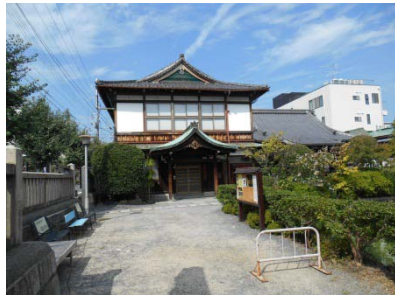
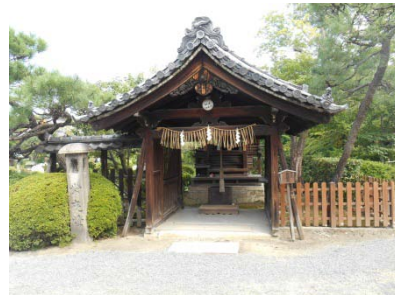
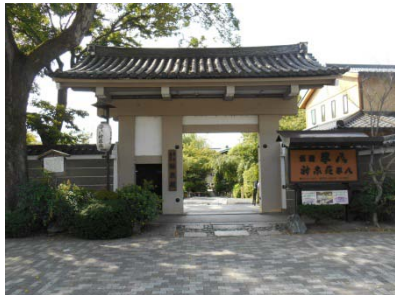
| 景観重要建造物等の調査票 | | | | | | |
|---|---|---|---|---|---|---|
| ・善女龍王社本殿の修復工事を実施中。 | | | ・押小路通と御池通に挟まれる位置に立地。<br>・敷地内に平安殿「神泉苑平八」を有する。<br>・「善女龍王社本殿修復工事寄進のお願い」の立看板あり（1口5,000円）。 | | | |

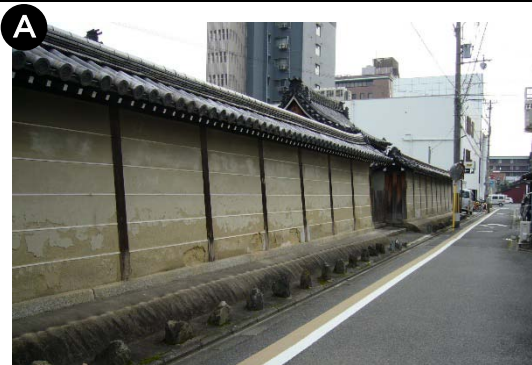
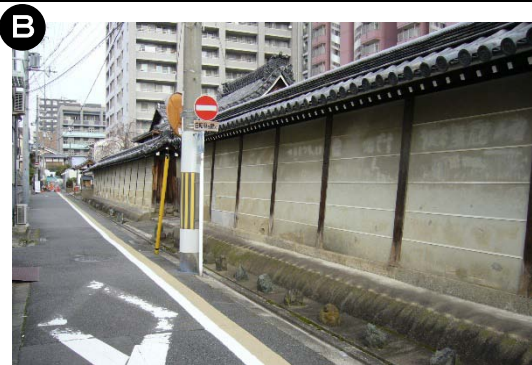
| 景観重要建造物等の調査票 | | | | | | |
|---|---|---|---|---|---|---|
| ・土塀以外の山門，塀瓦，敷地内建物，樹木は，きれいに管理されている。 | | | ・敷地内では，空間的なゆとりも感じられ，庭木等の緑も多い。<br>・岩上通沿いの土塀について，損傷等が見られる。 | | | |

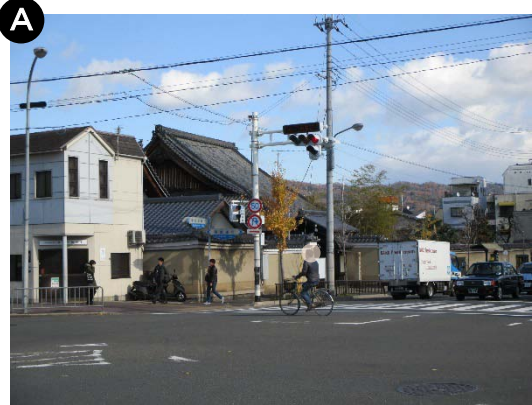
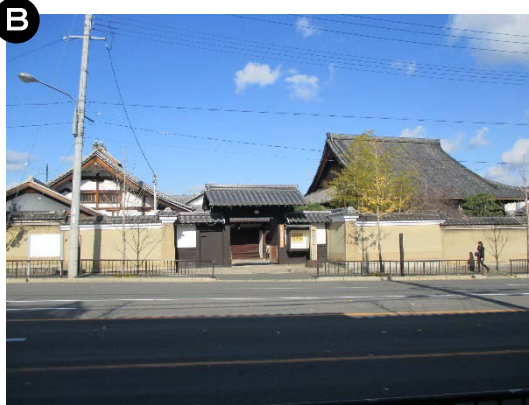
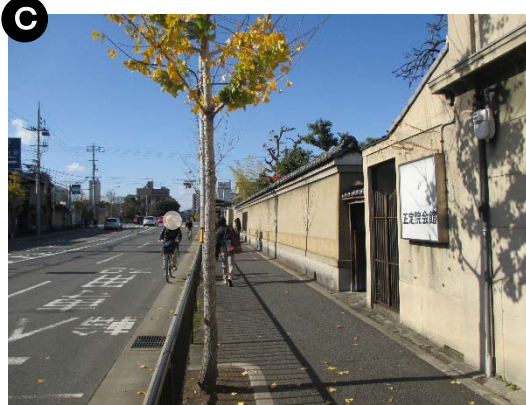
| 景観重要建造物等の調査票 | | | | | |
|---|---|---|---|---|---|
| 敷地内の建物, 樹木等の管理は良好である。 | | | ・賀茂大橋の橋詰に位置し, 遠方から確認することができる。叡山電鉄本線の駅が隣接していること, また近隣には京都大学や同志社大学があることから, 前面通りは, 学生の歩行者や自転車走行者が非常に多い。 | | |

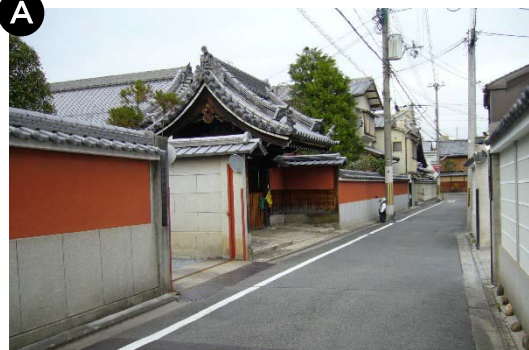
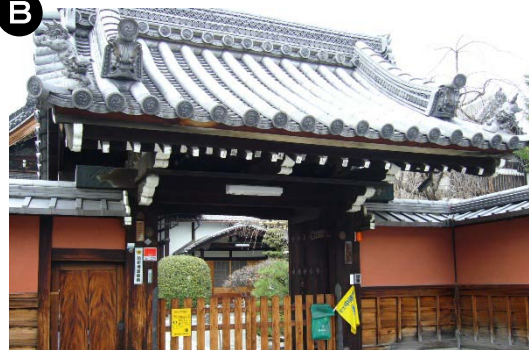
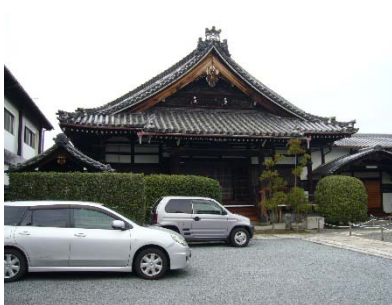
| 景観重要建造物等の調査票 | | | | | | |
|---|---|---|---|---|---|---|
| ・建物，樹木は，きれいに管理されている。 | | | ・赤色（朱系）に塗られた土塀の景観が，周囲に鮮やかさ，幽玄さを示す。<br>・敷地内の空間的なゆとりは，あまり感じない。 | | | |

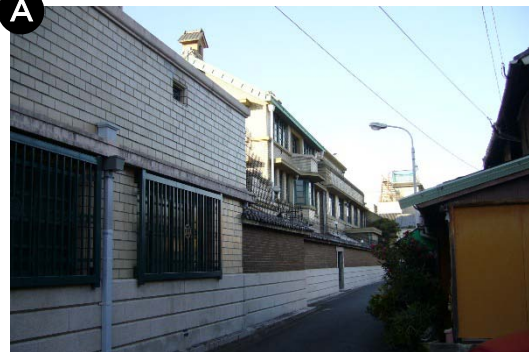
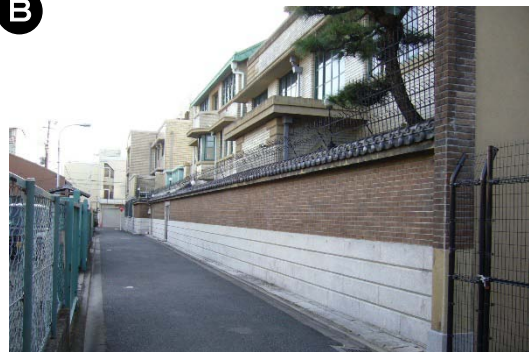
| 景観重要建造物等の調査票 | | | | |
|---|---|---|---|---|
| ①商業施設 RC 造 3 階 | ② | ③ | | |

| 景観重要建造物等の調査票 | | | | |
|---|---|---|---|---|
| ・ 建物の外壁，窓枠等も含め，管理状況は非常に良い。 | | | ・ 住宅街の中に位置しており，遠景ではあまり目立たないが，直近では存在感を示している。<br>・ 周辺の住宅の町並みに比べて，ひとときわ異彩的な感じを放っている。 | |
