現地調査を踏まえた御意見に対する 事業者等の考え方

調査ルート図

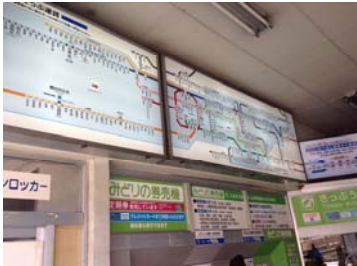
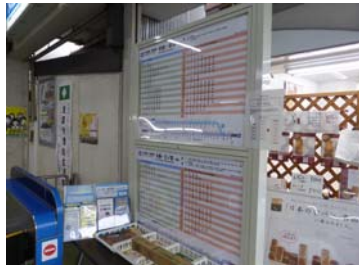
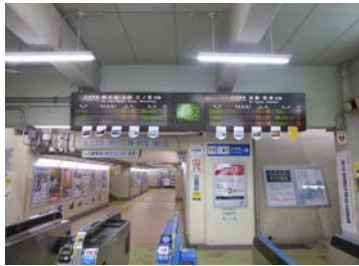
2 路線案内図・料金表

御意見	回答内容
1	行先の駅を探すのに苦労する。	当社の基準に基づき整備しておりますが、いただいた御意見は今後の参考にさせていただきます。
2	位置が高く見にくいいため、券売機の横に見やすい表示がほしい。	
3	多言語表記がない。(英語は一部のみ)。	
4	地下鉄のように駅に番号をつけたほうがいい。	今後、駅ナンバーについては計画的に実施していきます。
5	字が小さくて読みにくい。	当社の基準に基づき整備しております。限られたスペース内での情報提供を行っているため、文字の拡大は困難です。
6	全体的に照明が暗い。	必要な照度は確保しておりますが、いただいたご意見は今後の参考にさせていただきます。

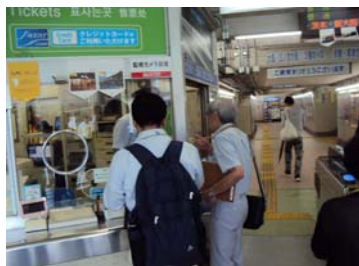
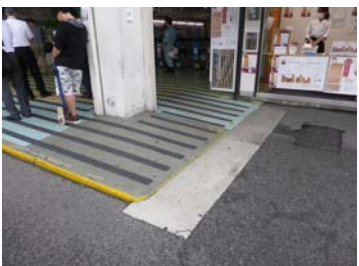
3 改札口

御意見	回答内容
1	案内所に「耳マーク」を設置してほしい。	当社の基準に基づき整備しておりますが、いただいた御意見は今後の参考にさせていただきます。
2	IC専用が多すぎるため、切符と併用できる改札機も増やしてほしい。	御利用状況から設置数を判断しておりますので、御理解をお願いします。
3	駅員が旅客対応していると、幅広改札口が通りにくいいため、幅広改札口を増やしてほしい。	今回のバリアフリー整備で、北側駅舎にて移動等円滑化基準に基づく整備を行う予定です。南側駅舎の改良については、京都市と協力して、引き続き検討していきます。
4	道路から改札口への段差をなくしてほしい。	京都市と協力して今後改善を検討していきます。

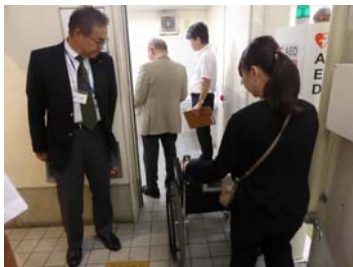
4 トイレ

御意見	回答内容
1	一般用トイレの2つのうち1つを洋式にしてほしい。	トイレの洋式化については、計画的に実施していきます。
2	多機能トイレを改修してほしい。	
3	オストメイトの設備が古い。	
4	改札外の点字案内板にはトイレが記載されているが、トイレまでの誘導ブロックがない。	
5	トイレ入口に音声案内がない。	
6	車いすが入りにくく、転回しづらい。	
7	多機能トイレの開閉ボタンが低い位置にあるため、視覚障害者には分かりにくい。	
8	照明を自動にしてほしい。	
9	子どもを立たせたままおむつ替えできるフットスタンドやおむつ入れを設置してほしい。	
10	女子トイレのベビーシートが古くてぐらぐらしている。	
11	女子トイレにベビーチェア（抱っこママ用）をつけてほしい。	
12	柱により通路がせまくなっていて入りにくい。	当社の基準に基づき整備しておりますが、いただいた御意見は今後の参考にさせていただきます。
13	臭いが気になる。	
14	温水洗浄便座がない。	
15	トイレの入口が暗い。	新幹線の柱であり、構造上撤去できないものです。御不便をお掛けしますが、御理解をお願い致します。
		トイレの改良については計画的に実施していきます。
		必要な照度は確保しておりますが、いただいた御意見は今後の参考にさせていただきます。

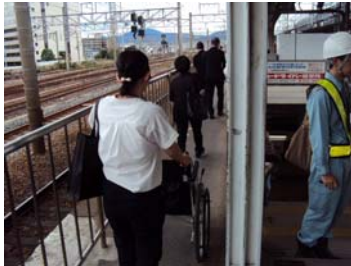
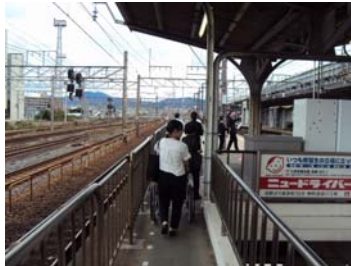
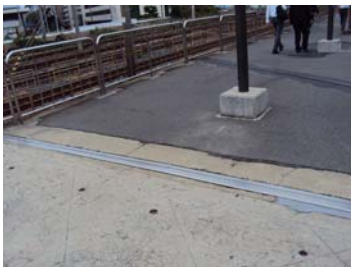
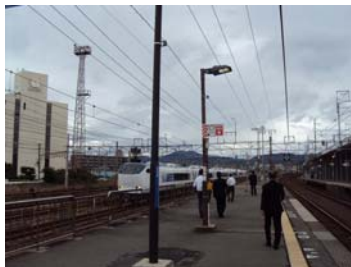
7 ホーム（京都・草津方面）

御意見	回答内容
1	ホームドアを設置してほしい。	ホームドアについては、設置基準に基づき、1日当たりの乗降人員が10万人以上の駅から優先的に整備しており、西大路駅については現時点で設置計画はございません。
2	階段の両脇通路が狭い（約1.5m）ため、乗車位置をずらせないか。	列車の停止位置をずらしても、階段両脇での乗降を無くすことはできないため、なるべくホーム幅員の広い箇所での乗車をお願いします。
3	エレベーターを設置してほしい。	南側駅舎、既設階段の改良について京都市と協力して引き続き検討していきます。
4	ホームの幅が狭い。特に視覚障害者の移動が危険である。	ホームの拡幅については現時点で計画はございませんが、今回の北側駅舎の整備により流動の分散が図れるものと考えております。
5	屋根が4～5両分しかないため、延伸してほしい。	今回のバリアフリー整備で屋根の延伸を検討していきます。
6	屋根のない部分にスピーカーがなく、音声案内等が聞こえない。	今回のバリアフリー整備で、移動等円滑化基準に基づく音響案内の整備を検討していきます。
7	ホーム上に誘導ブロックを設置してほしい。	今回のバリアフリー整備で、移動等円滑化基準に基づく整備を検討していきます。

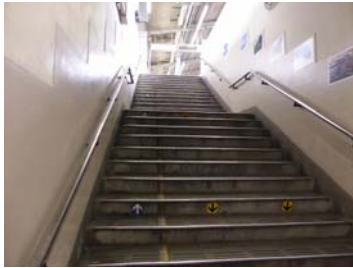
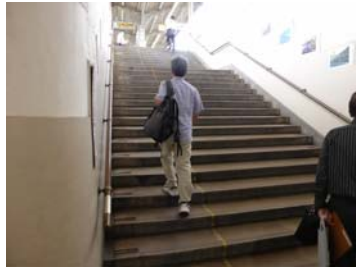
8 階段（大阪・三ノ宮方面）

御意見	回答内容
1	ホーム幅が狭い。	ホームの拡幅については現時点で計画はございませんが、今回の北側駅舎の整備により流動の分散が図れるものと考えております。
2	壁の塗装を新しくしてほしい。	現在のところ補修予定はありませんが、定期的に検査を実施し、計画的な補修を行っていきます。
3	大雨時、雨水があふれる。	
4	2段手すりがない。	今回のバリアフリー整備で、移動等円滑化基準に基づき、2段手すりの整備を検討していきます。
5	手すりの裏に点字がある。

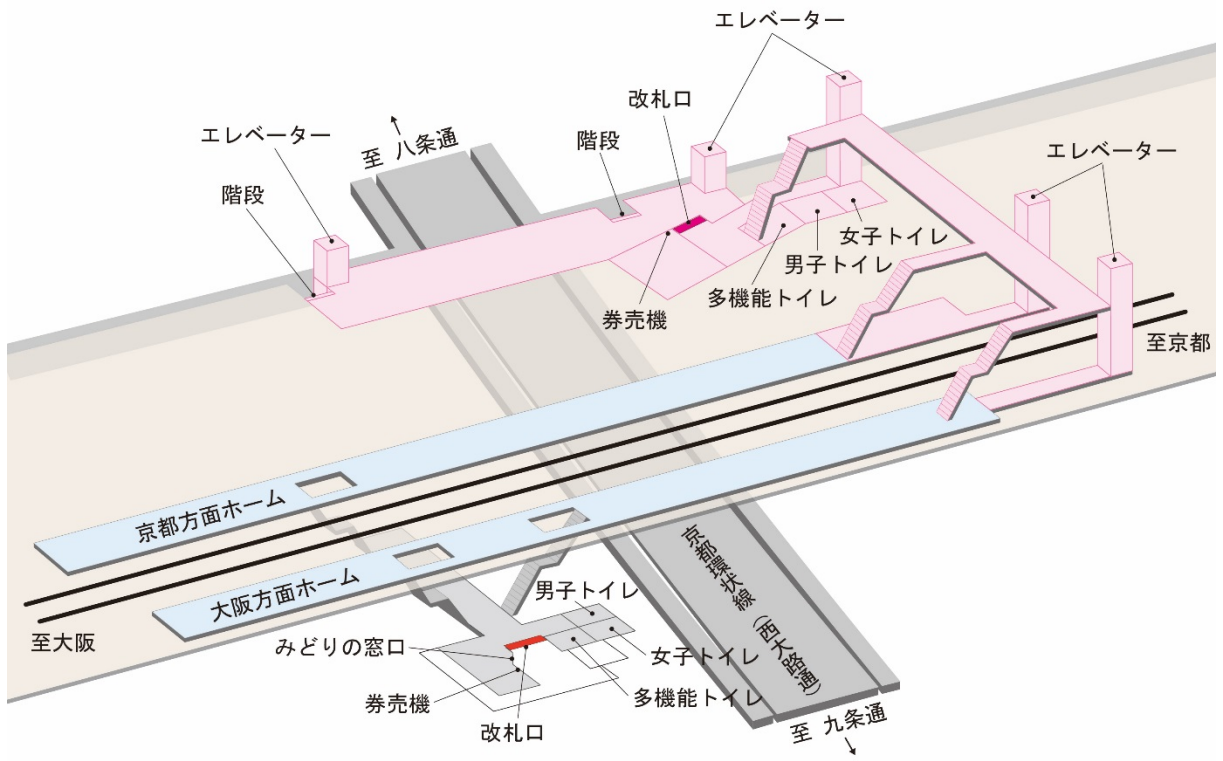
10 新設駅舎について

御意見	回答内容
1	新設駅舎はホームまでの距離が長く、バス停（西大路八条）からも遠い。	新設駅舎からホームまでの通路は距離が長く御不便をお掛けするものの、バリアフリー経路としては安全上適切と考えております。
2	大阪・三ノ宮方面の階段を1箇所にし、上り下りのエスカレーターを設置してほしい。	南側駅舎、既設階段の改良について京都市と協力して引き続き検討していきます。
3	京都・草津方面は、上り下りのエスカレーターまたはエレベーターを設置してほしい。	
4	京都・草津方面ホームにエレベーターを設置し、大阪・三ノ宮方面ホームは階段を1つにしたうえでエレベーターを設置してほしい。	
5	北改札ができるなら、車両の停止位置を東側にしてほしい。	
6	エレベーターの設置をもう少し西にしてほしい。	新幹線高架橋に支障しない範囲で最大限西側に設置する計画としております。
7	新改札口は歩行不自由者が利用するには遠くなる。	今回のバリアフリー整備に合わせて停止位置の変更を検討していきます。
8	新設こ線橋への誘導ブロックをホームに設置してほしい。	今回のバリアフリー整備で、移動等円滑化基準に基づく整備を検討していきます。

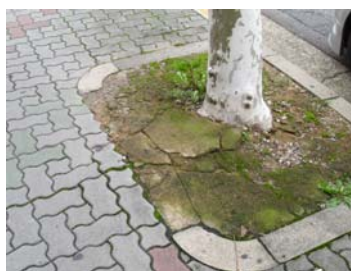
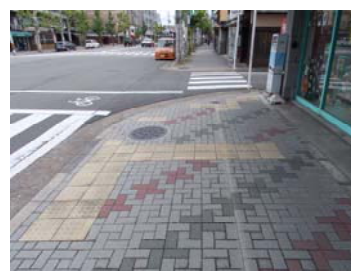
1 七条通

御意見	回答内容
1	街路樹により、歩道が盛り上がっている。	日常の維持管理業務の中で対応策を検討します。
2	植樹ますが根上がりしている。	
3	京都信用金庫前の舗装が凹んでいる。	道路特定事業計画においても対策を検討するとともに、現場調査を行い、必要な補修を順次進めてまいります。

御意見	回答内容
4	歩道に勾配がある。	道路特定事業計画の策定時に検討します。
5	歩道をセミフラットにするとともに、自転車通行環境整備事業との連携が必要である。	
6	乗り入れ部に勾配がある。	
7	細街路との交差点部において、歩道切り下げ部の段差が大きい。	
8	街路樹基礎部のブロックをコンパクトにしてほしい。	植樹柵については街路樹の育成に必要な大きさを確保したのとなっており、御理解をお願いいたします。
9	マンホールが障害となっている。	当該箇所においては横断歩道接続部に該当する為、「道路の移動等円滑化整備ガイドライン」に基づき、誘導ブロックの設置は必要と考えます。誘導ブロックの配置につきましては、道路特定事業計画の策定時に検討します。
10	誘導ブロックは不要ではないか。	
11	自転車交通量が多く、危ない。	自転車は「軽車両」に含まれるため原則として「車道通行」等の交通ルールを遵守する必要があるため、歩道上の自転車走行が認められる場合であっても「徐行」しなければなりません。歩行者の安全を確保するために、自転車のルール・マナーの周知徹底に今後も取り組んでいきます。
12	植樹ますに柵をしてほしい。	柵の設置は歩道通行上の障害物となり、歩行空間を狭くすることとなるため、好ましくないと考えております。
13	インターロッキングがガタついている。	再度調査を行ったところ大きながたつきは確認できませんでしたが、今後、道路特定事業計画において対策を検討するとともに、引き続き日常確認を行い、必要に応じて補修を進めてまいります。

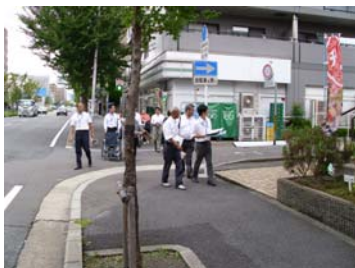
3 西大路通

御意見	回答内容
1	乗り入れ部の勾配が大きい。	道路特定事業計画の策定時に検討します。
2	交差点やバス停に誘導ブロックがない。	
3	歩道に凹凸があり、穴も開いている。	
4	街路樹基礎部のブロックをコンパクトにしてほしい。	植樹柵については街路樹の育成に必要な大きさを確保したのとなっておりますので、御理解をお願いいたします。
5	信号柱(電柱)が歩道の真ん中にあり、障害となっている。	信号柱から歩車道境界までの必要な幅員は確保されていますが、関西電力が電柱を移設する場合には、関係機関で協議のうえ設置位置を検討します。

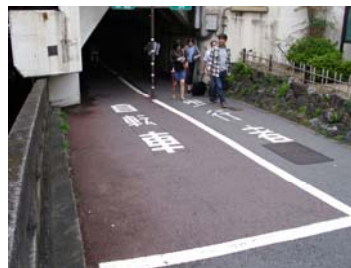
5 西大路通

御意見	回答内容
1	歩道と車道の区分を明確にしてほしい。	道路特定事業計画の策定時に検討します。
2	縦断勾配が大きい。	
3	アンダーパス部分で水漏れが生じている。	現在のところ補修予定はありませんが、水漏れの程度について定期的に検査を実施し、必要な対応を検討します。
4	横断歩道橋のスロープの勾配が大きく、車いすが使いづらい。	現況の横断歩道橋のスロープ勾配につきましては、基準以上の勾配となっていますので、今後、横断歩道橋の取扱いについて、関係機関で検討していきます。
5	アンダーパス自体が老朽化している。	現在のところ補修予定はありませんが、定期的に検査を実施し、計画的な補修を行っていきます。 大規模修繕の予定は今のところはありませんが、今後京都市と協力して、必要性を含めて検討していきます。
6	アンダーパス部分が暗い。	必要な照明は配置されていると判断しており、追加設置は考えておりません。

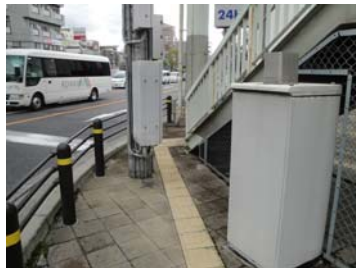
7 西大路九条交差点

御意見	回答内容
1	横断歩道橋の基礎により歩道の幅員が狭くなっている。	状況を確認し、「移動等円滑化整備ガイドライン」に基づき必要に応じて対策を検討していきます。
2	横断歩道がないため、車いす、自転車が渡れない。	交差点北側には横断歩道がないため、御面倒をおかけしますが、横断歩道のあるところをお回りくださいますよう、御理解、御協力のほどお願いします。
3	誘導ブロックが横断歩道橋手前で分かれており、わかりづらい。	状況を確認し、より分かりやすい誘導について検討していきます。
4	地上機器により歩道が狭くなっている。	地上器は無電柱化のため、現在の位置に必要な施設となります。 状況を確認し、「移動等円滑化整備ガイドライン」に基づき必要に応じて対策を検討していきます。

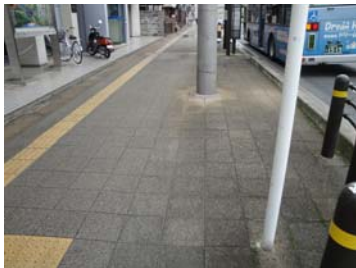
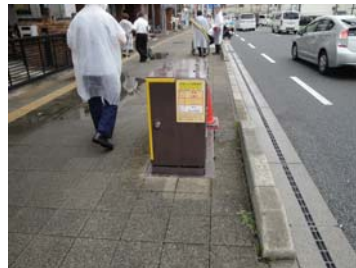
8 九条通

御意見	回答内容
1	植栽帯が、5cm 以上下がっており、車いすの脱輪の恐れがある。	植栽帯の土は、機能上、歩道の路面より少し下がった位置で仕上げています。また、経年によりその段差は変化することもあります。当該箇所については、必要に応じて注意喚起を促す表示等検討していきます。
2	歩道の中央に標識や電柱があり、障害になっている。	無電柱化事業区間につき電柱は撤去される予定です。 標識については、状況を確認し、「移動等円滑化整備ガイドライン」に基づき必要に応じて対策を検討していきます。
3	電気の化粧蓋がガタついている。	電線共同溝の電力柵蓋につきましては、道路利用者が安全に通行できるよう必要に応じて対処していきます。
4	電力会社の地上器により幅員が狭くなっている。	地上器は無電柱化のため、現在の位置に必要な施設となります。 状況を確認し、「移動等円滑化整備ガイドライン」に基づき必要に応じて対策を検討していきます。
5	誘導ブロック上にはみ出して車が駐車されている。	京都市と国で連携して、店舗等に駐車位置の指導をしていきます。
6	歩道の切り下げが不要な箇所が多数ある。	状況を確認し、「移動等円滑化整備ガイドライン」に基づき必要に応じて対策を検討していきます。
7	バス停西側の誘導ブロックのあるところに、大きな水たまりができる。	通行に支障のないよう必要に応じて対処していきます。
8	歩道橋の橋脚が歩道の真ん中にあり、車イスと自転車がすれ違えない。	フレスコ前の国道 171 号唐橋横断歩道橋が唐橋小学校の指定通学路になっていることや自転車の利用実態等ふまえ、今後、当該箇所の道路利用環境のあり方について関係機関等と調整していきたいと考えています。
9	フレスコへの乗入れ部のブロックががたついている。	状況を確認し、通行に支障がある箇所について対処していきます。
10	新鮮激安市場前に、買物客の路上駐輪が多い。駐輪場はあるが狭く、店外に歩道駐輪禁止の張り紙等の啓発物はない。	京都市と連携し、駐輪場に駐車をするように指導していきます。

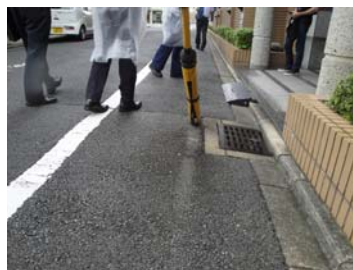
9 西寺経 12 号線

御意見	回答内容
1	路側線内の電柱により歩道幅員が狭くなっており、車いすが通れない。	道路特定事業計画の策定時に検討します。
2	L型側溝が段差となっている。	いただいた御意見に基づき現地の補修を行いました。
3	グレーチングの目が大きい。	道路特定事業計画の策定時に検討します。
4	交差点の見通しが悪い。	現地の状況から、交差点の改修は困難です。一旦停止規制があり、クロスマークやカーブミラーが設置されておりますので、一定の対策はなされていると判断しております。

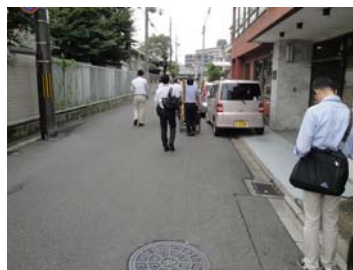
10 西寺緯 19 号線

御意見	回答内容
1	道路の横断勾配が大きい。	道路特定事業計画の策定時に検討します。
2	路側線内に電柱があり、障害となっている。	
3	児童館側に路側帯がない。	
4	路上駐車があり、道路にはみ出ている。	道路にはみ出ないように、啓発や指導取締りを実施します。
5	電柱に立て看板がある。	南警察署が設置しているものであり、不法占用物件ではありません。
6	路側線が一部消えている。	区画線の薄い箇所につきましては、今後順次引き直しを行っていきます。
7	路側線が薄くドライバーから見にくい。	
8	段差があり、車いすが通行しにくい。	舗装の継ぎ目の段差を完全に無くして施工することは大変困難です。今後、段差によって振動等が発生する状況となった場合、必要な補修を行ってまいります。

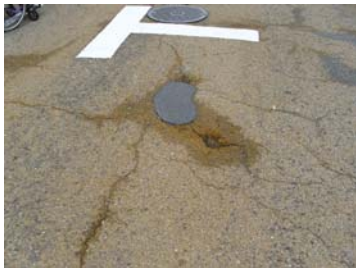
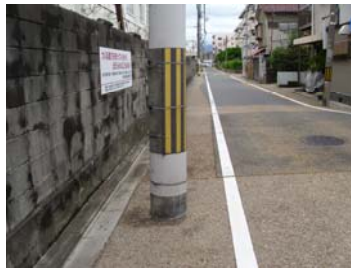
12 西寺緯 9 号線

御意見	回答内容
1	道路の舗装がボロボロであり、凹みもある。	アスファルト舗装の全面改修は、多額の予算が必要となり、厳しい財政状況のもと実施することは困難ですが、必要に応じて、部分的な補修で対応していきます。
2	電柱・単管バリケードが障害になっている。	単管バリケードは、出入りの支障となる路上駐車を防止するため設置されたものと思われます。不法占用物件であるため撤去するよう指導しますが、代替案については検討が必要と考えております。 電柱については道路特定事業計画の策定時に検討します
3	横断勾配が大きい。	道路特定事業計画の策定時に検討します。

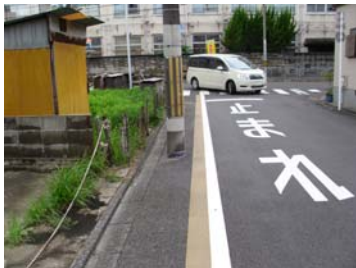
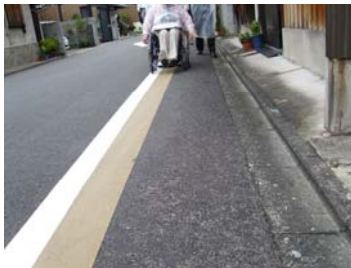
13 西寺緯 10 号線

御意見	回答内容
1	路面がかまぼこ状になっている。	道路特定事業計画の策定時に検討します。
2	路側線内の電柱が障害になっている。	
3	路側帯の幅が狭い。	
4	横断歩道の段差が大きい。	
5	西寺緯 10 号線と御前通の交差点部の勾配が大きい。	
6	点字ブロックが横断歩道の幅で設置されており、車イスが通りにくい。	「道路の移動等円滑化整備ガイドライン」に基づき、横断歩道と同じ幅で敷設しております。

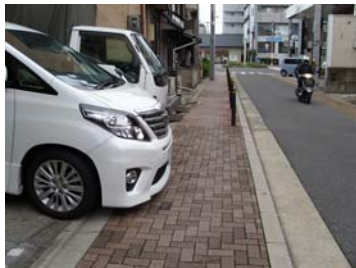
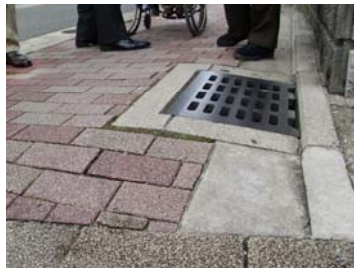
14 西寺経 10 号線

御意見	回答内容
1	駐車している車が歩道にはみ出している。	道路にはみ出さないよう注意します。
2	路面が粗く、車イスへの影響は少ないが、ベビーカーへの影響は大きい。	アスファルト舗装の全面改修は、多額の予算が必要となり、厳しい財政状況のもと実施することは困難ですが、必要に応じて、部分的な補修で対応していきます。
3	停止線や横断歩道が消えている。	道路標示の補修を予定する。
4	道路に穴がある。	現地調査を行い、必要な補修を行います
5	北端交差点東南角の歩車道境界ブロックとインターロッキングブロックに段差がある。	道路特定事業計画の策定時に検討します。
