現地調査を踏まえた御意見に対する 事業者等の考え方

調査ルート図	1
鳥羽街道駅	2
道路	20

鳥羽街道駅

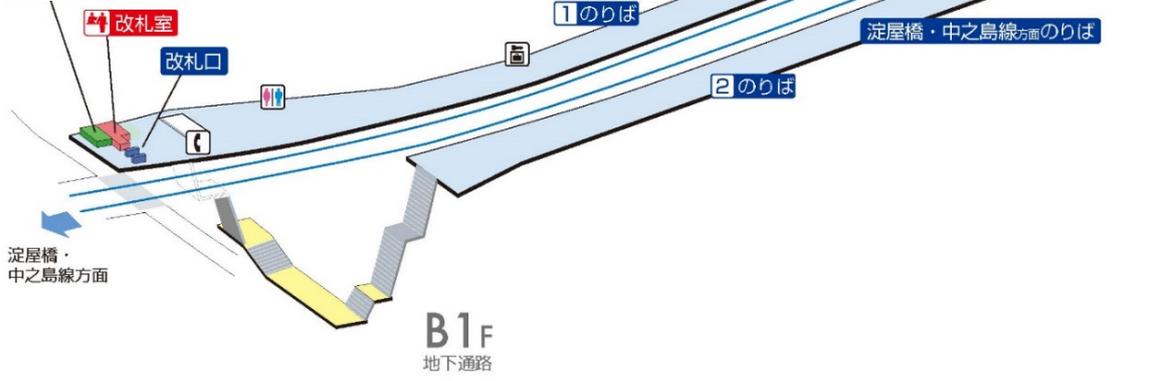
1 券売機

御意見	回答内容
1	足元に蹴込みがない。	今回の事業に合わせて蹴りこみを設置します。
2	券売機の位置が高く、手が届かない。	
3	文字が小さい。	いただいた御意見を基に、今後、改善を検討します。
4	時刻表の位置が高くて見えにくい。	
5	券売機の前に立つと料金表が見えない。	
6	小銭をまとめて入れられるとよい。	
7	券売機のボタンが見えにくい。	全線的に同じ仕様としていますが、いただいた御意見については今後の参考にさせていただきます。
8	券売機の数が少ない。	敷地の制約上、既存の改札口への券売機の増設は困難ですが、今回の事業において新設する改札口にも券売機を設置します。
9	幅が狭いので、ベビーカーを押しながら購入しづらい。	敷地の制約上、券売機スペースの拡幅は困難です。
10	非常ボタンの場所がわかりにくい。	機器の統一的な仕様となっているものですが、いただいた御意見については今後の参考にさせていただきます。
11	非常灯があったほうがよい。	現時点で設置の予定はありません。
12	手すりがない。	全線的に設置していませんが、いただいた御意見については今後の参考にさせていただきます。

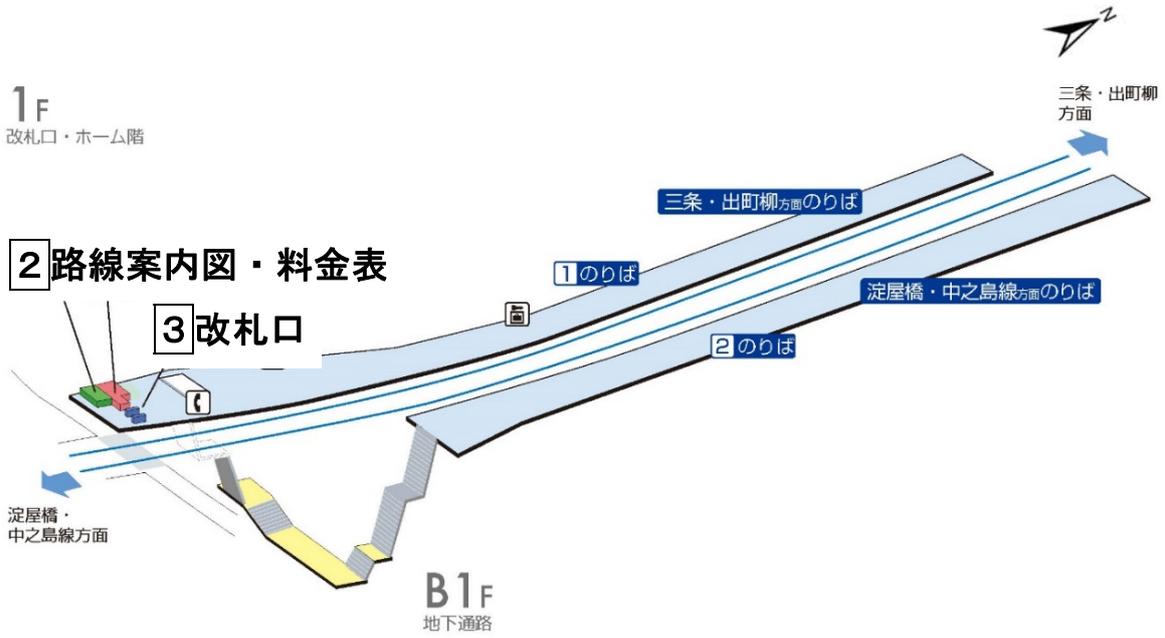
2 路線案内図・料金表

御意見	回答内容
1	車いすから見えにくい(角度, 距離)。	いただいた御意見を基に今後, 改善を検討します。
2	文字が小さい。	
3	時刻だけでなく, 運行状況などのテロップが流れるようにして, 災害時の情報等にも対応してほしい。	改札口のディスプレイにて表示しています。
4	連絡運賃表の多言語表記がない。	設置スペースの関係上, 設備の全てを多言語表示することは困難です。
5	細かい案内板の多言語表記がない。

1	幅広改札口が一つしかない。	今回の事業により, 淀屋橋方面ホームにも幅広改札口が設置されることから混雑は緩和されるものと考えます。
2	点字ブロックを幅広改札口ではないところへ誘導してほしい(車いす, ベビーカーなどが通りづらい)。	いただいた御意見を基に今後, 改善を検討します。
3	入口前後に案内誘導が不足している。	
4	手すりがない。	
5	どちら行きのホームか音声案内が必要である。	
6	スペースが狭く, 通勤時間に混み合いそう。	
7	多言語化できていない。	設置スペースの関係上, 全ての設備を多言語表示することは困難です。
8	新たな改札口ができた場合, どちらにも駅員は配置されるのか。	駅員の配置については, 今後, 検討していきます。

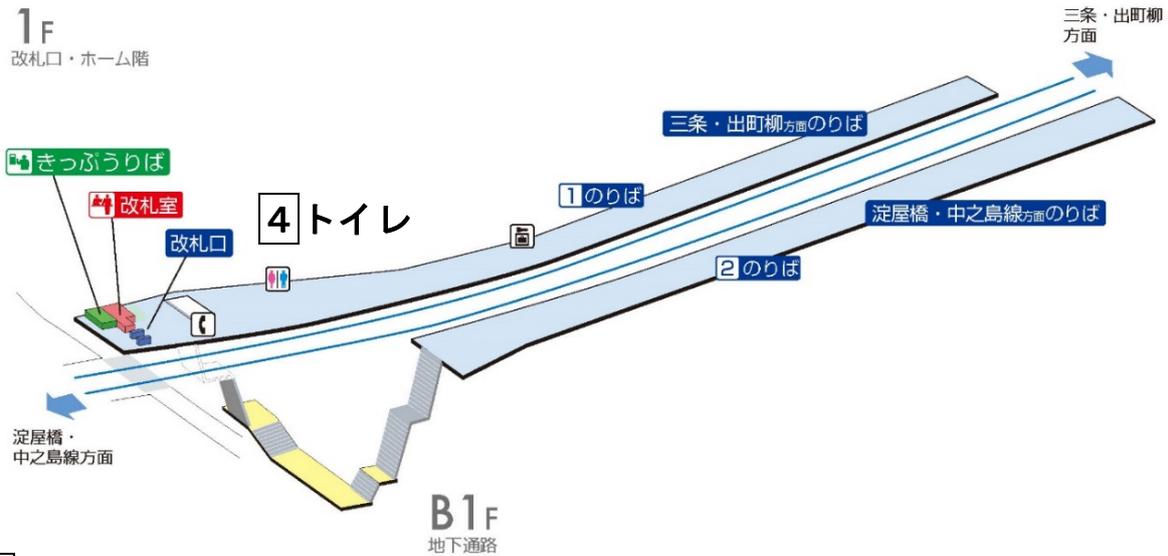
4 トイレ

御意見	回答内容
1	淀屋橋方面ホームにトイレがない。	敷地がないため、トイレの設置は困難です。
2	淀屋橋方面ホームの人がトイレを使いやすいように配慮してほしい。	淀屋橋方面ホームにはトイレの設置が困難であるため、御利用の方は、御不便をおかけしますが、出町柳方面ホームのトイレを御利用ください。車いす等を御利用の場合には、お手数ですが、駅員にお声掛けください。
3	男子トイレの手すりは、点字ブロックがあるため手前のほうがいいのではないか。	いただいた御意見を基に今後、改善を検討します。
4	女性トイレが和式3つでは少ない。	便器の数等については、駅の御利用状況を踏まえて判断しています。敷地の制約等がありますが、いただいた御意見については今後の参考にさせていただきます。

御意見	回答内容
5	洋式トイレがない。新しくなるまでないままか。	御不便をおかけしますが、整備が完了するまでは既存のトイレを御利用ください。
6	男女共用のトイレも必要ではないか。	新設される多機能トイレは男女共用となる予定です。
7	多機能トイレについて、できるだけ機能を分散できるとよい。	一般トイレ内にもオストメイト機能（パウチタイプ）の設置を検討します。
8	障害者用だけでも 2 箇所にしてほしい。	敷地の制約上、複数の車いす対応トイレを設置することは困難です。
9	多機能トイレがない。	今回の事業において整備します。
10	入口にピクトグラムがあるとよい。	
11	入口に施設案内の点字があるとよい。	
12	入口、通路を広くしてほしい。	幅員として 1m 以上を確保します。
13	入口が直角に曲がっており、使いづらい。	外部からの視覚を遮断するために必要となるものですが、新設するトイレについては利用しやすい設備となるよう、詳細を検討します。
14	狭い。	敷地の制約上、トイレの拡幅は困難ですが、利用しやすい設備となるよう、配置等を検討します。
15	中途半端なものは結局使いづらいため、新しく作るトイレは十分な広さにしてほしい。	
16	ベビーカーが入れないので、スペースを広げてほしい。	今回の事業において多機能トイレを整備しますので、こちらを御利用ください。
17	車いすを置くスペースがない。	
18	男女ともにオムツ替えのスペースを作してほしい。	新設される多機能トイレには多機能ベッドを設置しますので、こちらを御利用ください。
19	子どもを座らせるスペースがない。	男性用、女性用の各トイレにベビーキープを設置する予定です。
20	自動洗浄化してほしい。	多機能トイレの大便器は自動洗浄化する予定です。
21	センサー式の自動水栓にしてほしい。	センサー式の水栓を設置予定です。
22	全体的に暗い。	いただいた御意見を基に、十分な照度を確保します。
23	休憩スペースが欲しい（ミストも）。	ホームにベンチを設置していますので、こちらを御利用ください。

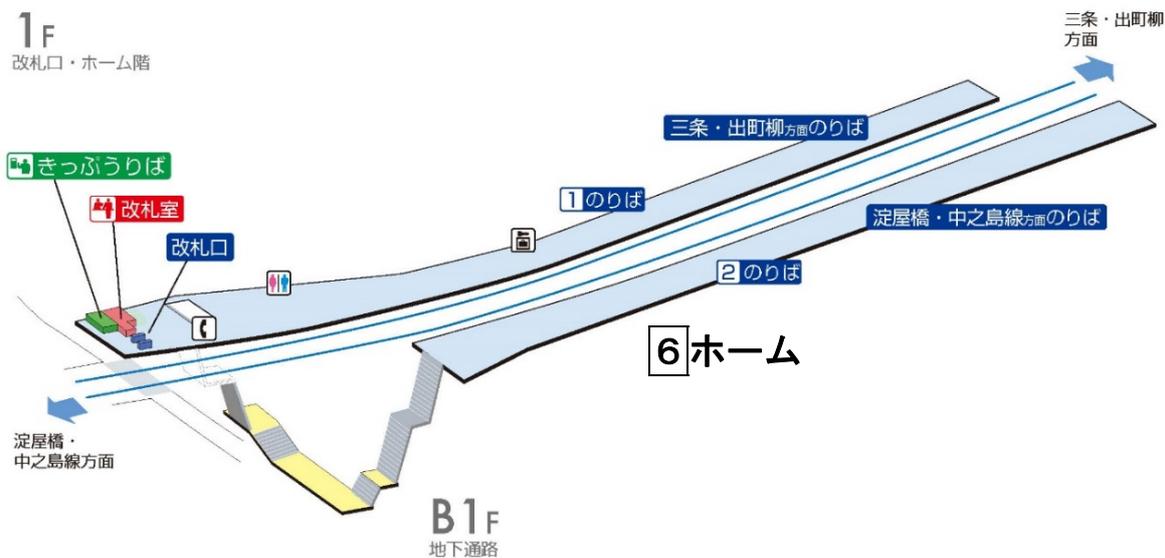
6 ホーム（淀屋橋・中之島線方面）

御意見	回答内容
1	ホームがでこぼこしている。	定期的な点検・補修を行っていきます。
2	点字ブロックが白くなっており、識別しにくい。	
3	点字ブロックの上にホームの屋根の柱や電柱がある。	バリアフリーガイドラインに準拠しています。

御意見	回答内容
4	ホームの端に滑り止めのないところがある。	補修の際に、ホーム端部のブロックを滑りにくい材質のものに替えており、新しいブロックには、滑り止めのゴムを設置していませんが、ゴムが設置されている箇所を含め、ホーム全幅で、滑りにくくする配慮をしています。
5	新設するスロープはすれ違いできるように十分な幅を確保してほしい。	スロープの幅として 1.5m 以上を検討しています。
6	ベンチ付近は通路が特に狭い。	いただいた意見を基に、今後、検討します。
7	乗り口の点字が正しく設置できていないのではないかな。	
8	行先案内が不足している。	
9	沿線案内の看板の高さが低い。	
10	清掃用具入れが出ている。	
11	自動販売機をつけてほしい。	
12	ホームの横断勾配が大きい。	
13	ホームが狭い。	
14	ベンチに座った人がいても、バギーが通る幅が必要である。	
15	混雑時は車いすが通るには狭い。	
16	ホームと車両の間に段差がある。	
17	ホーム上に柱はないほうがよい。乗り口の表示のすぐそばにある。	現時点では設置する予定はありません。
18	ホーム上の線路と反対側にも手すりがあると、障害のある方や高齢者も安心である。	
19	ホームと車両との隙間対策を実施してほしい。また、体の不自由な方は、隙間が狭い位置から乗降するように誘導すべきである。	ホームの構造上、隙間対策は困難ですが、利用者の方の誘導については係員教育にて周知します。
20	ホームで車両が傾いている。	ホームが曲線区間にあり、線路の内側と外側に高低差（カント）をつけているため、解消は困難です。

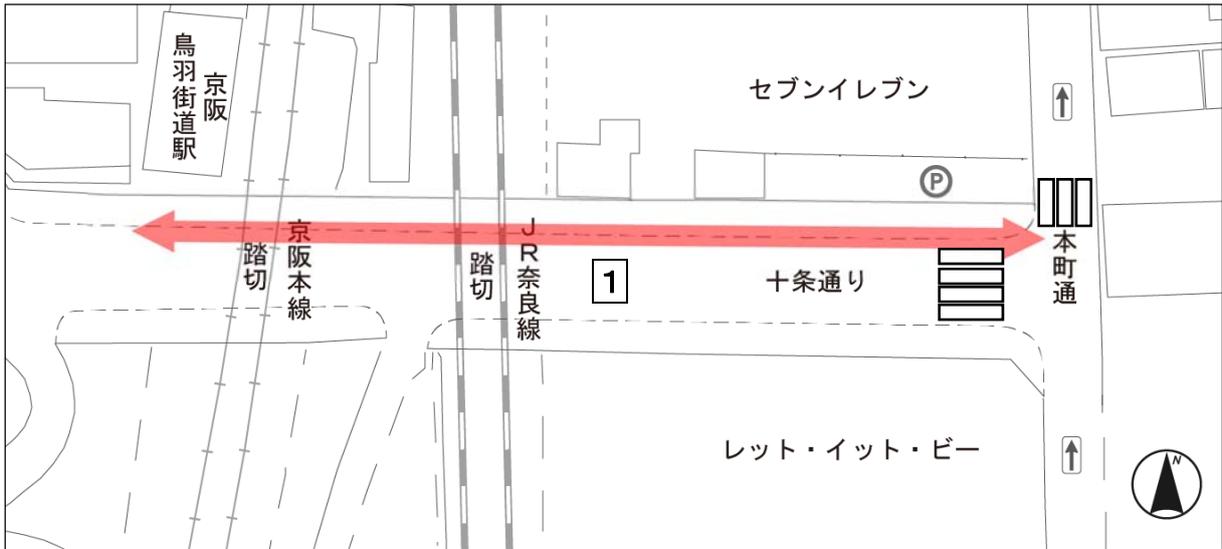
1 十条通り

御意見	回答内容
1	駅前に横断歩道がない。	現場の道路構造や交通実態を調査検証した上で、規制基準に照らして設置の必要性、可否を検討することとします。
2	JR線には道路と線路の境にブロックがあるが、京阪線にはブロックがない。	踏切内の仕様は、各鉄道事業者によるものとなっています。
3	線路の溝に車いすの車輪がはまる。	構造上、改善は困難です。

御意見	回答内容
4	JR踏切前の勾配が大きい。	線路が曲線部であることや線路間に高低差があることから、どうしても勾配が生じますが、できる限り勾配が緩やかになるように整備しました。
5	京阪とJRの間がでこぼこしている。	
6	踏切が改良された後でも車いすがスムーズに通行できない箇所がある。	
7	歩道がでこぼこしている。	
8	聴覚障害者は踏切の警報機の音が聞こえないので、閃光灯の光をもっと強くしてほしい。	周辺の住民の方への影響も踏まえて、今後検討させていただきます。
9	踏切の遮断時間が長く渋滞する。	快速や普通など列車の速度に応じて踏切の警報開始時間を調整する「賢い踏切」を導入し、遮断時間の短縮に努めておりますが、現時点で抜本的な改善は困難です。
10	JRの踏切は頻繁に遮断機が下りる。	
11	西側の踏切で待つことが多い。	現時点で抜本的な対策は困難ですが、今後の取組を進める中で、改善が図れることがないか検討します。
12	歩道の幅が狭い。	道路の設計基準に基づき、車いすと歩行者又は車いす同士がすれ違い可能な幅員(W=3m)を確保しています。
13	不要な乗り入れ構造がある。	今後、改善を検討してまいります。
14	駐車場の出入口部分、車道と歩道の段差が大きい。	駐車場の出入口部分の車道と歩道の段差は車の乗入れ用であるため、基準に基づき5cmの段差を設けています。
15	JR踏切の東側民家の庇が低く頭があたる。	現地確認し、設置者に是正が必要なことを説明しました。
16	歩道に電柱がある。	他に適当な場所がないため、歩道内に設置せざるを得ませんが、車いすがすれ違い可能な幅員を確保しています。
17	歩道に自転車、車が止まっている。	放置自転車を見かけた際には、24時間365日受付している放置自転車等電話相談センター(241-0333)にお電話ください。

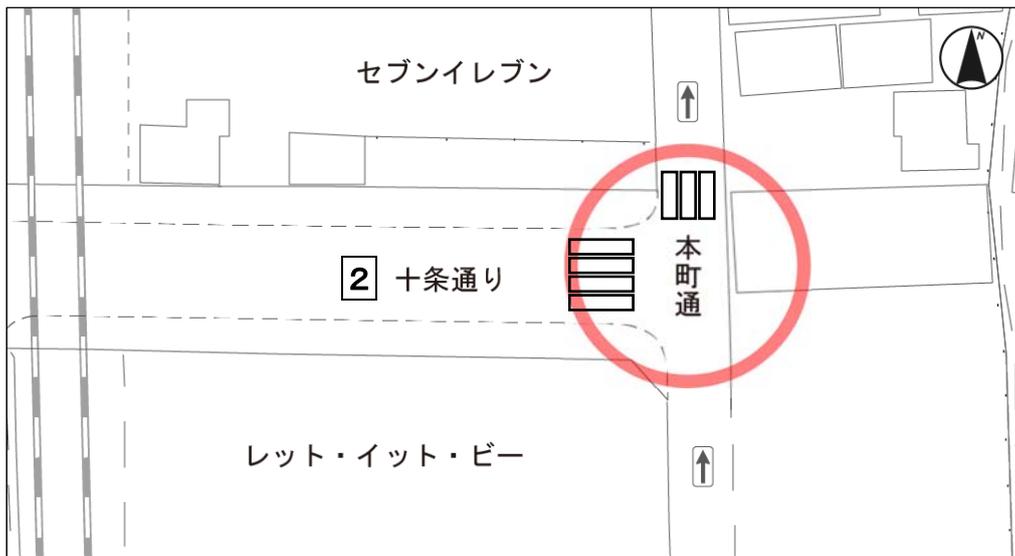
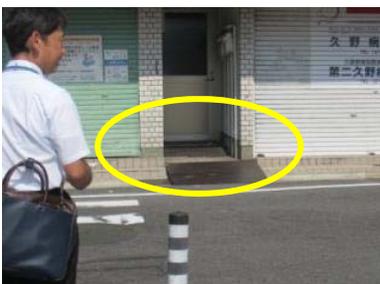
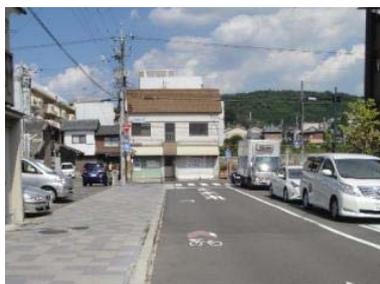
2 十条通り × 本町通

御意見	回答内容
1	交差点北西部分の車道から歩道への勾配が大きい。	今後の工事着手の際に、勾配の改善を図ります。
2	局所的に勾配が大きい。	
3	路肩の勾配がやや大きい。	
4	電柱が歩道上にあり、避けると車道に出てしまう。	支障となっていたNTT柱の移設は完了いたしました（8月8日抜柱）。
5	巻き物をしている電柱があるが、危険なので早く移設してほしい。	
6	十条本町交差点の北西角の歩道と路側帯のつなぎ目が危険である。	今後、改善を検討してまいります。
7	点字ブロックがない。	
8	横断歩道が消えかけている。	現場の状況を確認した上で、必要に応じて順次補修を行ってまいります。
9	側溝に段差がある。	L型側溝の飛び出ている部分が滑らかになるように修繕してまいります。
10	横断歩道がない。	現場の道路構造や交通実態を調査検証した上で、規制基準に照らして設置の必要性、可否を検討することとします。
11	交通量が多く、車が渋滞している。	現時点で抜本的な対策は困難ですが、今後の取組を進める中で、改善が図れることがないか検討します。
12	ブロック塀、車、電柱があり、交差点北側が見えにくい。	
13	横断歩道上に車が止まっており、通行しにくい。	
14	建物に入るための鉄板が通行の支障となっている。	現地確認の際、設置者が不在であったため、今後、是正指導する予定です。
15	三叉路に信号がない。	交通量や道路形状（道路幅員、建柱位置や歩行者溜まりの有無等）などから必要性を判断します。
16	事故多発ポイントになっている。	当該交差点の交通事故（人身）発生状況は車両相互（軽傷）が1件（過去7年間）となっています。

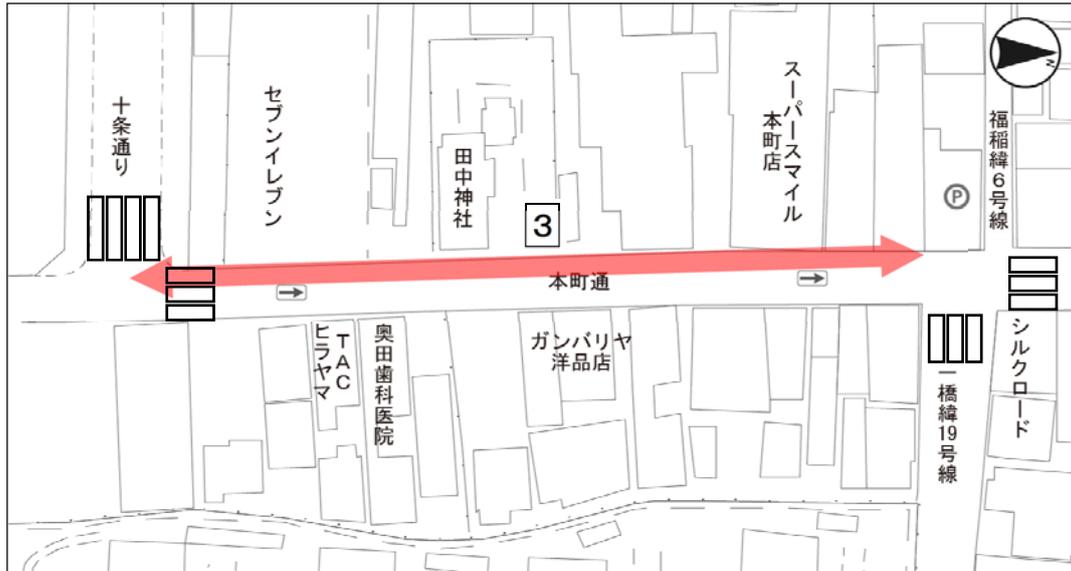
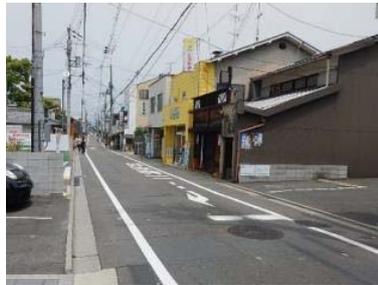
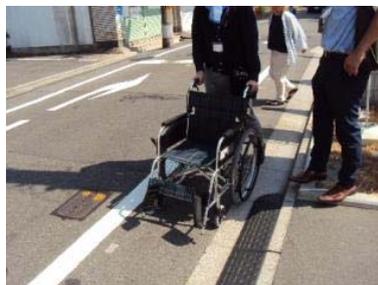
3 本町通

御意見	回答内容
1	歩道がないので歩きにくい。	現在の道路幅員では、歩道の設置は困難な状況です。そこで、路側帯へのカラー舗装を施し、歩行空間の明確化を図ります。
2	車道を狭くしてもいいのではないかと。	今後の工事着手の際に、可能な範囲で車道を狭め、路側帯の幅員を広げる予定です。
3	路側帯を拡幅したり、どちらか一方を歩道にしてほしい。

御意見	回答内容	
4	路側帯が狭い。	今後の工事着手の際に、可能な限り改善を図ります。	
5	コンビニ出入口のL型側溝が劣化しており、段差がある。		
6	路側帯が傾いており、車いすだと通りづらい。		
7	L型側溝があり、車いすでは店に入れない。		
8	L型側溝ががたついている		
9	傾きがあり、車いすのタイヤがとられる。		
10	でこぼこがある。		
11	電柱が多く、視覚障害の人にとって危ないのではないか。		電柱管理者と協議を進めてまいります。
12	西日避けのブラインドが通行に支障している。		現地確認時にブラインドは設置されていませんでしたが、通行の支障になるため設置しないよう指導しました。
13	交通量が多い。		現時点で抜本的な対策は困難ですが、今後の取組を進める中で、改善が図れることがないか検討します。
14	ベビーカーでの通行や自転車で通るのが怖い。		
15	横断歩道がない。	交差点南側には横断歩道がないため、御面倒をおかけしますが、横断歩道のあるところをお回りいただきますよう、御理解と御協力をお願いします。	
16	信号がない。	交通量や道路形状（道路幅員、建柱位置や歩行者溜まりの有無等）などから必要性を判断します。	
17	歩道幅員が狭くなる場所に標識がない。	歩道幅員が減少するという（警戒）標識がないため、標識を設置することはできません。	
18	歩行者も左側通行か。	歩道等と車道の区別のない道路では、歩行者は、道路の右側端に寄って通行しなければならないとされています。ただし、道路の右側端を通行することが危険であるときその他やむを得ないときは、道路の左側端に寄って通行することができるかとされています。

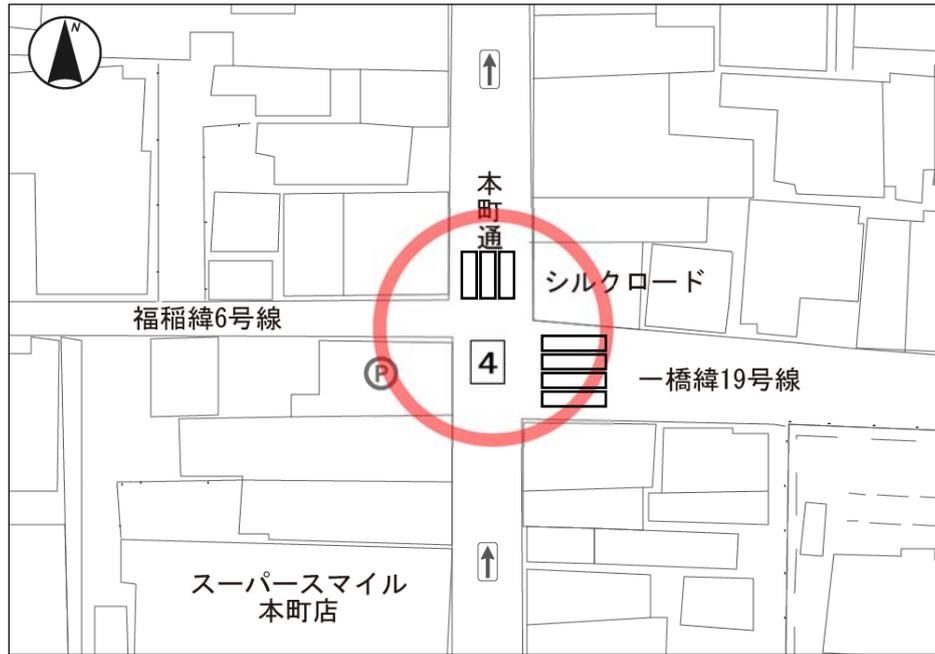
4 一橋緯 19 号線 × 本町通

御意見	回答内容
1	交差点北東角の勾配が大きい。	今後の工事着手の際に、可能な限り改善を図ります。
2	東南角にある排水マスに向かって局的に勾配が大きく、車いすでは通りにくい。	
3	交差点北側に横断歩道があるが、交差点東側に外側線がなく、人の動線がつながっていない。	
4	白線が消えかかっている。	
5	外側線がない。	
6	狭い。	今後の工事着手の際に、可能な範囲で車道を狭め、路側帯の幅員を広げる予定です。
7	道路上に看板、鉄板が設置されており、歩行者の障害となっている。	現地確認の際、設置者が不在であったため、今後、是正指導する予定です。
8	電柱が障害となっている。	今後の工事着手の際に、電柱管理者と協議を進めてまいります。
9	車の合流があり、特に視覚障害の人、車いす、自転車にとって危ない。	現時点で道路拡幅等の抜本的な対策は困難ですが、今後の取組を進める中で、改善が図れることがないか検討します。
10	本町通からの右折車、一橋緯 19 号線からの右折車、歩行者が錯綜している。	現時点で抜本的な対策は困難ですが、今後の取組を進める中で、改善が図れることがないか検討します。
11	横断歩道がない。	交差点南側には横断歩道がないため、御面倒をおかけしますが、横断歩道のあるところをお回りいただきますよう、御理解と御協力をお願いします。

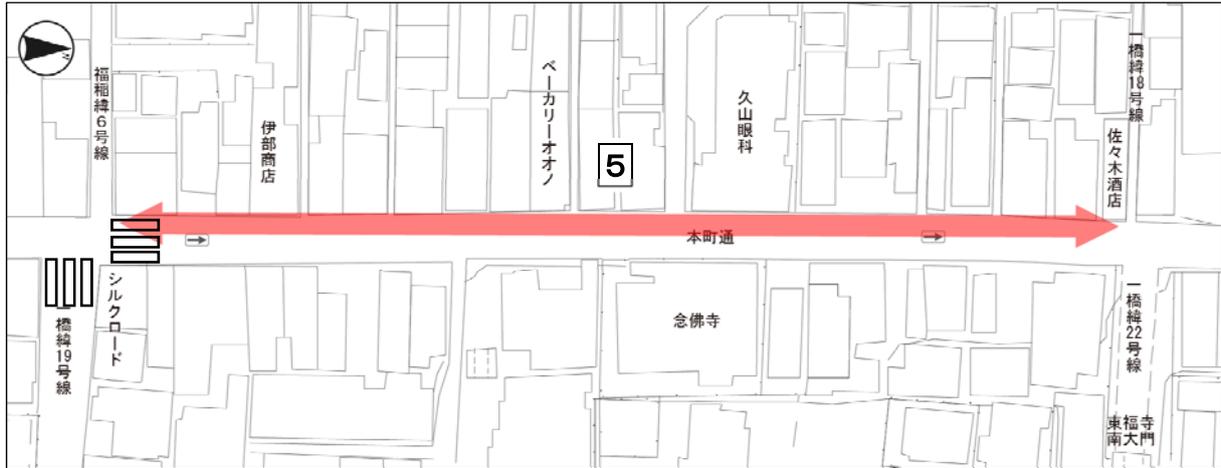
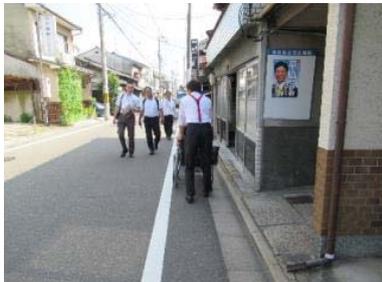
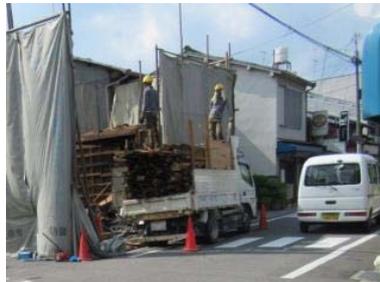
5 本町通

御意見	回答内容
1	側溝がガタガタしている。	今後の工事着手の際に、可能な限り改善を図ります。
2	歩道部分の勾配が大きい。	
3	路側帯に電柱があり、通行の支障となっている。	今後の工事着手の際に、電柱管理者と協議を進めてまいります。
4	店舗の車が路側帯に出ている。	店舗の方に、道路にはみ出して車を置かないよう説明しました。現地確認時に車はありませんでした。
5	日よけが道路に出ている。	現地確認時にブラインドは設置されていませんでしたが、通行の支障になるため設置しないよう指導しました。
6	店の屋根、商品棚が道路に出ている。	いただいた意見を基に、現地を確認しましたが、御指摘の状況は確認されませんでした。今後、お気づきの点等ありましたら、東部土木事務所まで御連絡ください。
7	産廃トラックの違法駐車がある。	同所については、駐車監視員活動ガイドラインに重点地域として指定し、駐車監視員が重点的に巡回するとともに、違法駐車車両に対する交通取締りを強化する他、当該車両が業務に関してなされた場合は、関係機関や事業者等に対して違反内容を通知し、再発防止に努めています。
8	一方通行だが駐車の車があり、人も車も通行しにくい。	
9	交通量が多い。	現時点で抜本的な対策は困難ですが、今後の取組を進める中で、改善が図れることがないか検討します。

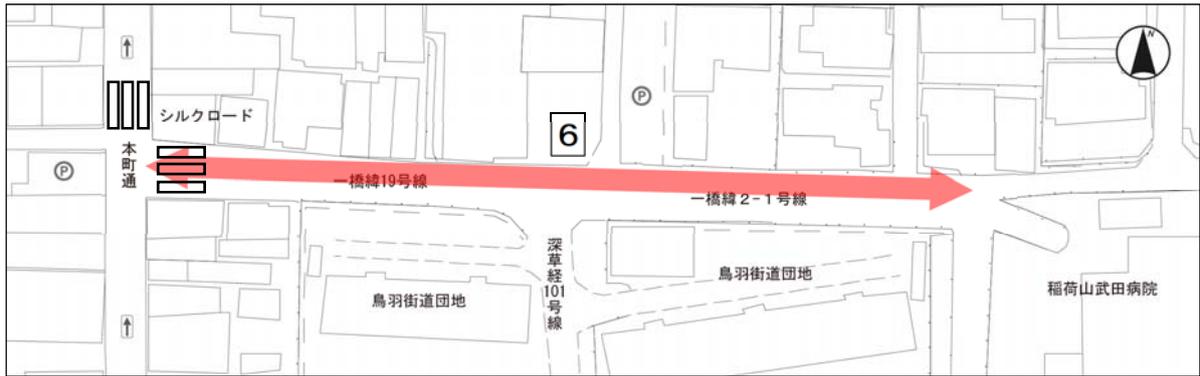
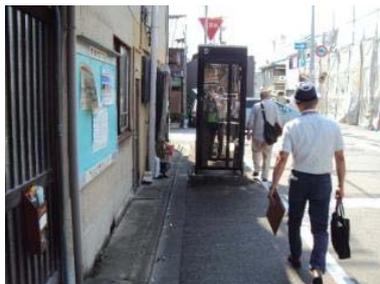
6 一橋緯 19 号線, 一橋緯 2 - 1 号線

御意見	回答内容
1	外側線がない。	本路線の道路特定事業計画の策定時に検討します。
2	白線が薄くなっている。	
3	L型側溝側は通りにくい。	
4	電柱回りのコンクリートがはがれている。	
5	電話ボックスと電柱が真ん中にある。	
6	電柱の控えの線が通行に支障。	
7	勾配が大きい。	
8	病院前の勾配が大きい。	
9	道が狭いうえ、車が止まっていて見通しが悪い。	同所については、駐車監視員活動ガイドラインに重点地域として指定し、駐車監視員が重点的に巡回するとともに、違法駐車車両に対する交通取締りを強化する他、当該車両が業務に関してなされた場合は、関係機関や事業者等に対して違反内容を通知し、再発防止に努めています。 道路の拡幅は困難ですが、可能な範囲で車道を狭め、路側帯を広げるなど、本路線の道路特定事業計画の策定時に検討します。
10	信号がない。	交通量や道路形状（道路幅員、建柱位置や歩行者溜まりの有無等）などから必要性を判断します。

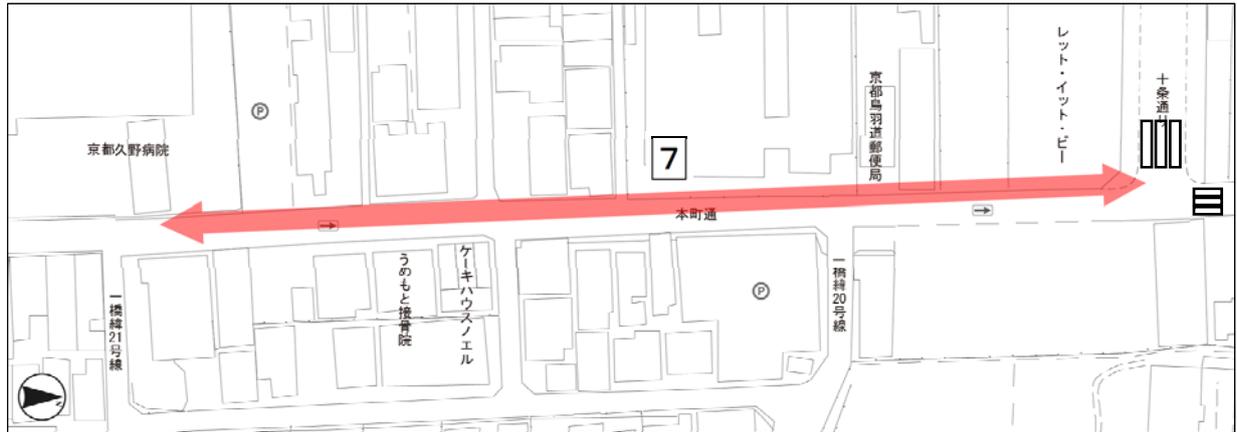
7 本町通

御意見	回答内容
1	路側帯が狭いうえ、中に電柱がある。	道路の幅員が狭いなか、路側帯については可能な限り幅員を確保し、歩行空間の明確化を実施しました。
2	幅員が狭い。	
3	路側帯を広げる表示を入れてほしい。	
4	歩行空間を明確にしてほしい。	
5	歩道の確保が必要である。	現在の道路幅員では、歩道の設置は困難です。そこで、以前の整備(平成23年度)にて路側帯をカラー舗装化し、歩行空間の明確化を実施しました。
6	カラー舗装されているが、食い違いの交差点のため、交差位置を示すクロスマークを入れてほしい。	関係機関と協議し、クロスマーク等の設置を検討します。
7	交差点を明示してほしい。	
8	第二久野病院前のブロックががたついている。	補修します。
9	カラー舗装部分がアスファルト(車道)に比べてがたついておりますは通行しづらい。	補修等を検討します。
10	舗装がつぎはぎになっている。	舗装の劣化状況の程度に応じ、維持修繕していきます。
11	L型側溝の上に段差解消のための鉄板がある。	撤去指導を実施していきます。
12	自転車が右側通行しているため、自転車通行推奨帯を設置してほしい。	当該地区は自転車走行環境整備の重点地区外ですが、自転車の車道左側通行を呼び掛ける啓発用看板を設置するなど、できることから順次取組を進めてまいります。
13	西行きの車が渋滞している。	現時点で抜本的な対策は困難ですが、今後の取組を進める中で、改善が図れることがないか検討します。
