(3) モニタリング調査（苗木の生育調査）

3 斜面防災の価値に関する調査

4 地域生態系保全価値に関する調査

5 調査結果総括

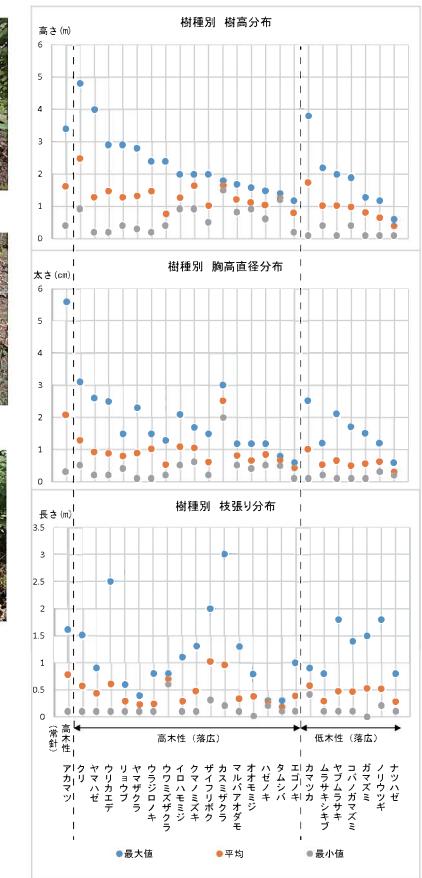
アカマツは、樹高が0.4m～3.4m（平均約1.6m）であり、胸高直径は0.3cm～5.6cm（平均約2.0cm）、枝張りは0.1m～1.6m（平均約0.8m）であった。

高木性の落葉広葉樹では、クリ、ヤマハゼ、ウリカエデ、リョウブ等の樹高が比較的高かった。胸高直径は全体的に1cm前後の個体が多くいた。

低木性樹種で全体的に樹高が高かった樹種はカマツカであり、3.8mになるものもあった。一方、ナツハゼは全体的に個体サイズが小さいもの多かった。

また、低木性樹種は全体的に樹高に対して枝張りが広い傾向が見られた。

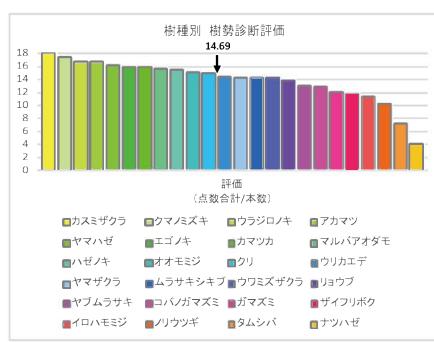
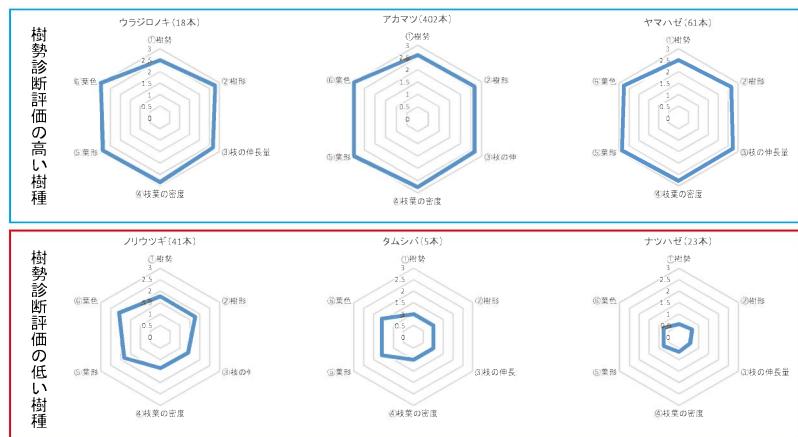
■樹勢診断評価結果

苗木の樹種別にみると、最も点数が高かったのはカスミザクラ（18点）であった。また、苗木全体での平均は14.69点であったが、樹種として平均点以上となったのは、カスミザクラ、クマノミズキ、ウラジロノキ、アカマツ、ヤマハゼ、エゴノキ、カマツカ、マルバアオダモ、ハゼノキ、オオモミジ、クリであり、これらの樹種は特に生育状況が良好と評価できる（ただし、カスミザクラは調査本数が2本のみ）。

一方、比較的樹勢が良くなかった樹種はザイフリボク、イロハモミジ、ノリウツギ、タムシバ、ナツハゼであった。これら5種については、小倉山における生育分布や地質からも適していない樹とは考えにくいことから、植栽場所、周辺の伐採状況などと照らし合わせながら、今後植栽する必要がある。

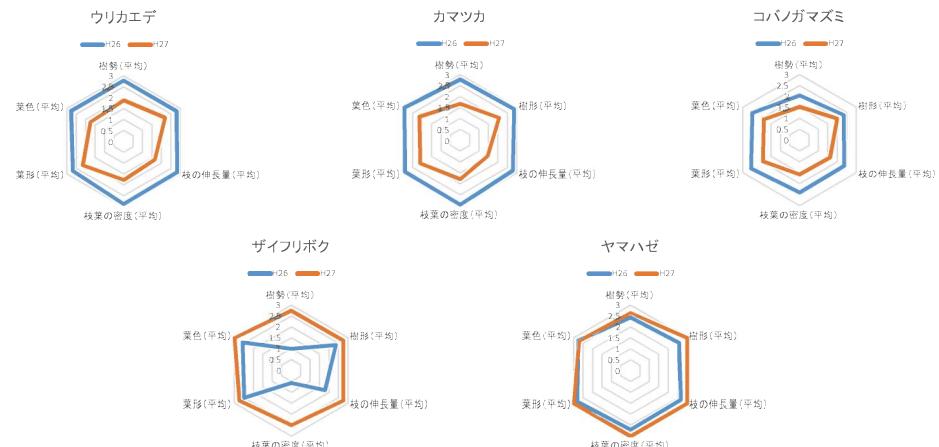
■植栽年度別の比較

植栽樹種のうち、年度別の樹勢診断結果を比較可能な樹種は、右記の9種であった。

ザイフリボクは27年度植栽個体の方が生育状況が良く、ヤマハゼは26年度、27年度どちらも良好であった。それ以外の種は、26年度植栽個体の方が生育が良好であった。

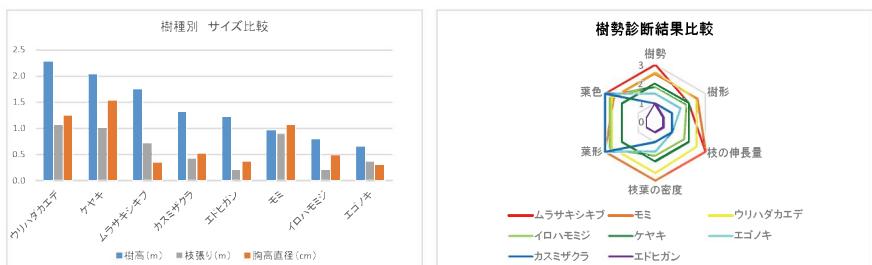
■トロッコ列車線路沿いの植栽地の状況

平成26年度にイロハモミジ等116本が植栽された箇所である。

植栽エリアは5箇所で、植栽柵に3本ずつ植えられた（モミは1本植え）。

植栽エリアには防鹿柵が設けられていたが、斜面が崩れたことによって植栽柵や防鹿柵が破損して苗木が枯死したエリアもあった。今回調査可能であったのは3箇所であり、生育が確認されたのは38本であった。

確認された苗木を樹種別に比較すると、ウリハダカエデ、ムラサキシキブが個体サイズ、樹勢とも良好であった。モミは樹高はあまり高くないものの、枝張り、胸高直径が樹高に比して大きく、樹勢診断結果も良好であった。ケヤキは個体サイズは比較的大きかったが、樹勢診断ではやや劣る結果となった。カスミザクラ、エドヒガンは、樹高は比較的大きかったが、枝張り、胸高直径は小さく、樹勢診断結果は不良となった。イロハモミジ、エゴノキは個体サイズ、樹勢ともにあまり良くなかった。

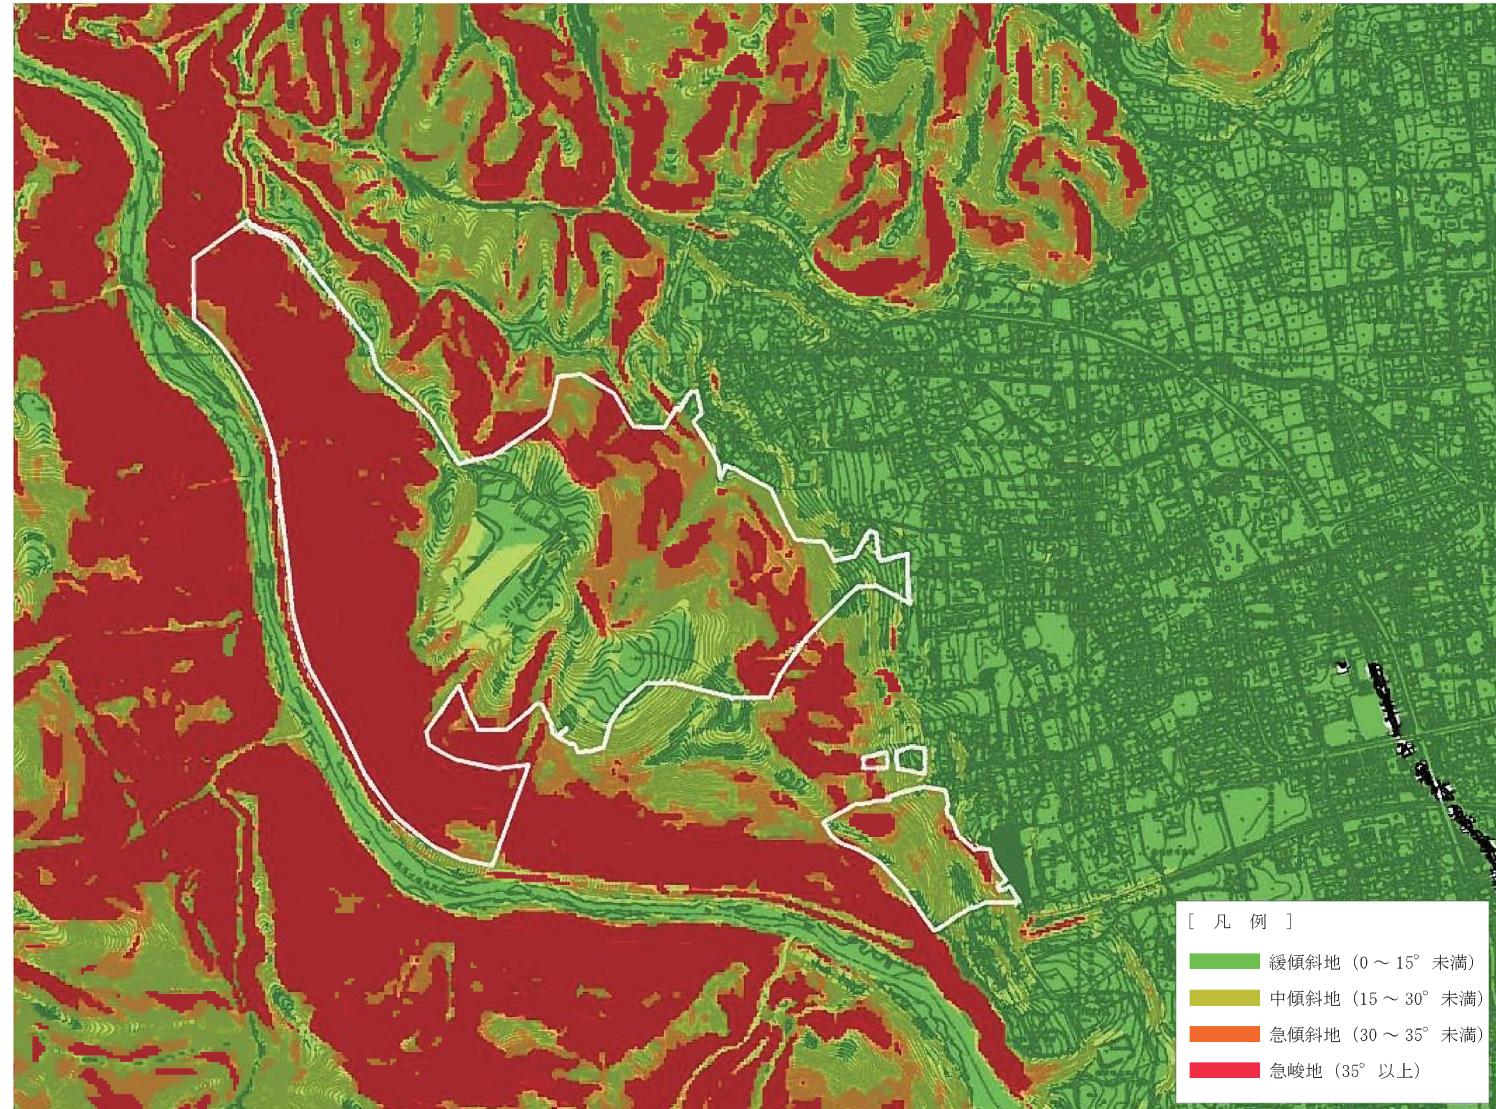
(1) 傾斜区分

なお、傾斜区分については、森林作業道基準に基づき、緩傾斜地（0～15°未満）、中傾斜地（15～30°未満）、急傾斜地（30～35°未満）、急峻地（35°以上）の4つの傾斜タイプに基づいて区分した。

その結果、山頂付近では、緩傾斜地（0～15°未満）、中傾斜地（15～30°未満）が多くみられ、保津川沿いの西側斜面では急峻地（35°以上）が多くみられる傾向がみられた。

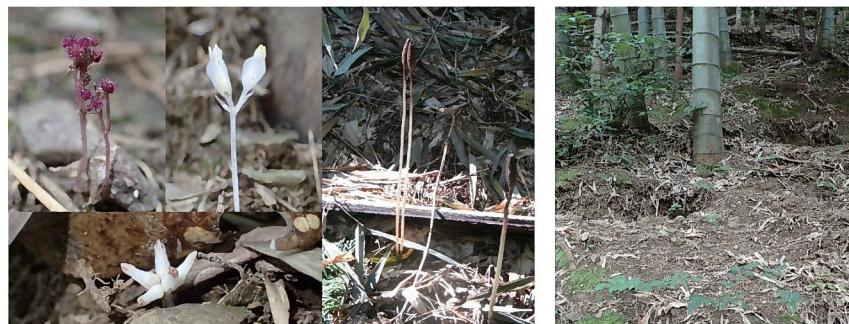
【重要種（左上：ホンゴウソウ、上右：シロシャクジョウ、下左：ヒナノシャクジョウ、右：クロヤツシロラン】

また、小倉山東側は泥岩が主な地質となり、やや水分条件のよい適潤地では竹林が広く分布し、ホンゴウソウ、シロシャクジョウ、ヒナノシャクジョウ、クロヤツシロランといった腐生植物（重要種）が多く確認された。

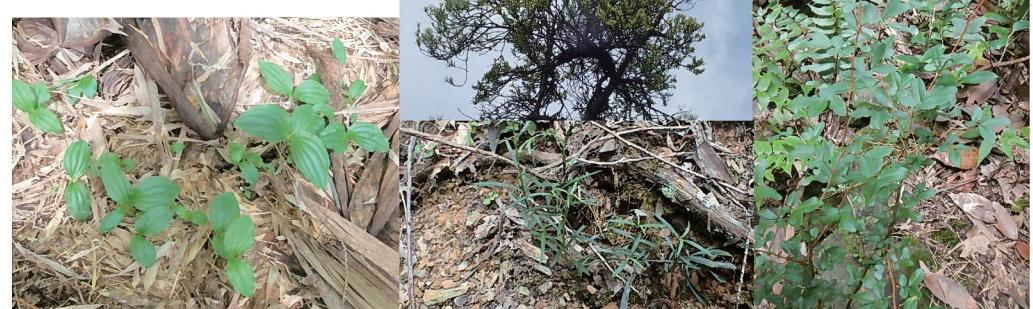
【重要種（左：コクラン、中上：マツグミ、中下：センブリ、右：ウバメガシ】

*ウバメガシは逸出と考えられる

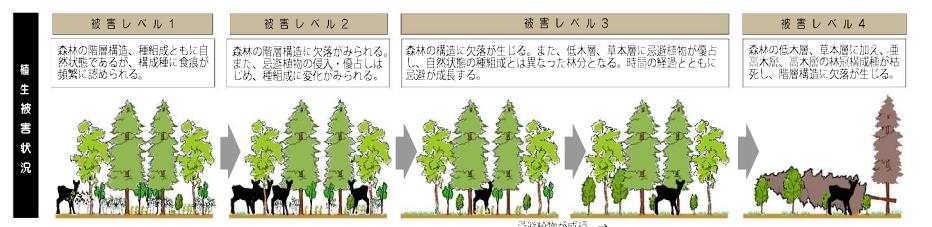
■ 小倉山でのシカの食害等、ナラ枯結果について考えられること

小倉山ではナラ枯れについては収束がみられつつあり、枯れた状況から未来の目標に向かうスタートが図れつつある。
しかし、兼ねてからシカの食害は著しく防鹿柵がない状況では全て食べつくされてしまうことから、森林再生が加速できない状況である。また、一般的には、シカの生息個体数が増加し森林植生への被害が拡大するにつれ、次の被害レベル（1-4）へ移行していくと考えられる。小倉山でのシカの食害や生息個体数から考えると、一部の場所では被害レベル3-4へ移行してもいいと考えられるが、被害レベル2の状況がここ5年間ほど続いている。
現状維持にとどまっている現在の段階で、対策等を早期に検討する必要性がある。

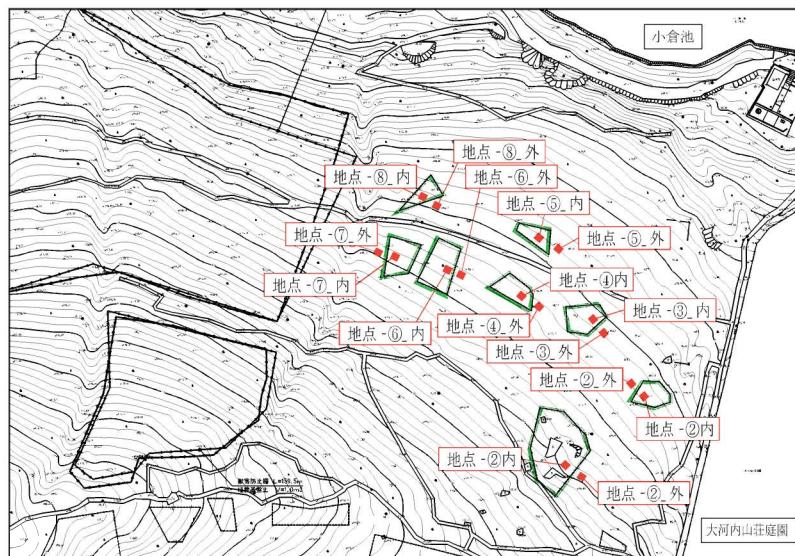
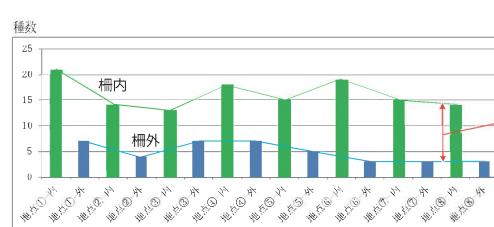
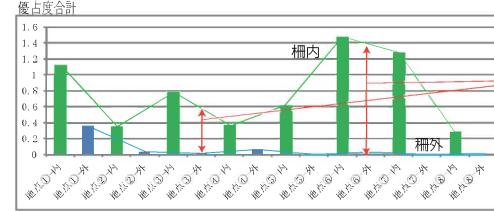
その結果、出現種数では全ての調査地点で柵内の方が多くの結果が得られ、柵内外で最大16種（平均11種）の出現種の差がみられた。

また、優占度（現存量）を計算したところ、柵の内外で出現種の差以上の大きな差がみられた。これは、出現種数だけではなく、各々の種の個体生長や植被率の違いにもよることが考えられ、種数の増加とともに柵内の植物種の生長（再生）がみられた結果と考えられた。

以上から柵外でのシカの食害の影響の大きさが顕著になったとともに、柵の効果が出現種数、優占度ともに数値として明らかとなったことがわかる。

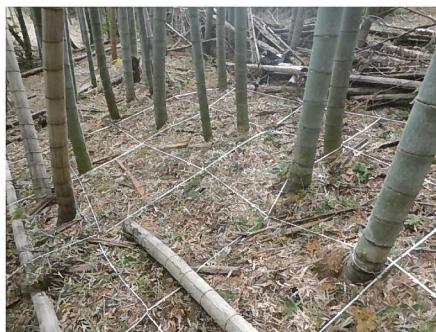
[自生地のコドラート設置状況]

そこで、本事業で自生地の環境測定を行うため、重要種の自生地を取り囲むように1m×1mのコドラートを16区設置し、光環境、土壤水分、有機物層厚、植生について簡易な調査（今年度は調査時期が遅かったため、次年度以降に詳細な調査実施が望まれる）を行った。（「菌從属栄養植物ホンゴウソウの保全（広島大学）」参考）調査方法と調査結果は右項に整理したとおりである。

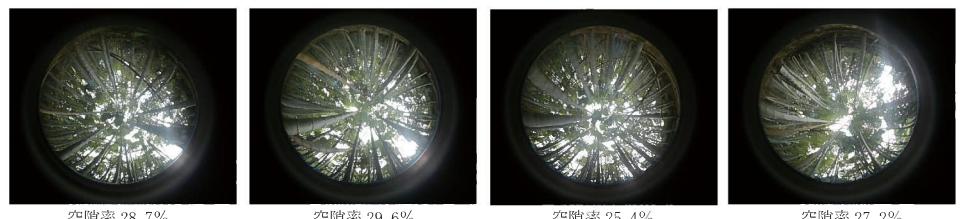
■自生地の空隙率

光環境の調査結果から、自生地4箇所での空隙率は平均27.7%（最大29.6%、最少25.4%）であった。

倒竹、枯竹などの少ない空隙率25%程度の環境が、ホンゴンソウ、ヒナノシャクジョウ、シロシャクジョウ、クロヤツシロランの生育地として適していると考えられた。光合成を行わない腐生植物種にとって、天空の空隙が重要な要素の1つであると考えられるが、今回調査を行った土壤水分や有機物層厚など複合的な要因も生育環境に起因する。しかし、調査時期が12月ということもあり、有意性のある結果が得られたなかったことから、調査適期（7～9月頃）に継続的な生育地の基礎情報を収集していく必要があった。

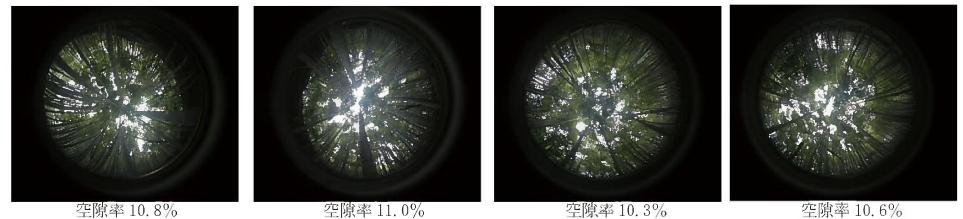
■自生地外の空隙率

また、生育していない環境4箇所での空隙率は、平均10.6%（最大11.0%、最少10.3%）であった。
