# 桂川<sup>かつらがわ</sup>関連遺跡<sup>かんれんいせき</sup>・長岡京跡<sup>ながおかきょうあと</sup>（第3次）

調査期間：令和6年4月1日（月）～令和7年5月16日（金）

調査機関：京都市 文化市民局 文化芸術都市推進室 文化財保護課

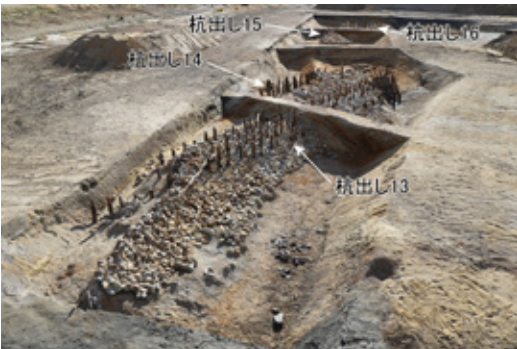
写真11 杭出し13～16（北から）

9区で発見した杭出し13～16です（写真7・11・12）。明治～大正時代に設置されたと考えられます。杭出しは「2.これまでの調査概要」で説明した通り昨年度調査（写真3）でも確認していますが、今回確認した杭出しはこれまでのものと構造が大きく異なります。

【構造】 2～3本の木杭が河岸から川に向かって列をなすように打設されています。杭列の下部は川側（西側）が法面<sup>のりめん</sup>となるよう

に造成し、斜面に多量のチャートを据え付けています。また、杭出しは連続するように近接して設置されているため、下部の法面が重複しています（写真12）。木杭列の間に石材を補填<sup>ほてん</sup>する工法は、豊臣秀吉の命によって築堤された太閤堤<sup>たいこうつつみ</sup>（史跡宇治川太閤堤跡）に類例がありますが、太閤堤は木杭が隠れるまで石材を充填しています。江戸時代の治水工法を体系的にまとめた技術書（『土木要録』等）にも記録はなく、全国的に見ても類例のない構造であることが分かります。

さらに、今回の調査では特異な構造の治水施設（写真11・12）や、治水と舟運の両方に深く関わる遺構を初めて確認しました（写真8・13）。このような施設はこれまでの調査では確認していません。以下では今回の調査で初めて発見した遺構を中心に説明します。
