関西電力 大飯発電所の取組について

令和4年11月8日

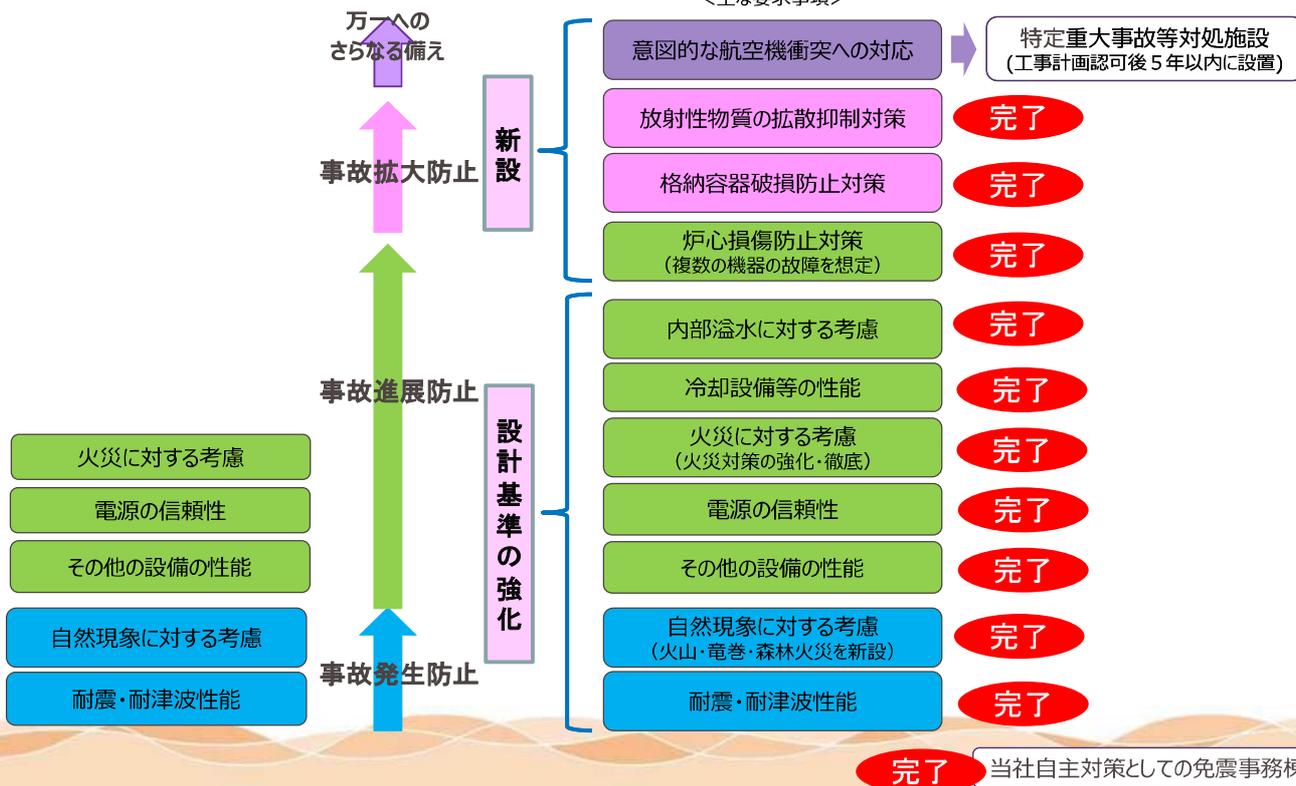
新・旧の規制基準の比較

重大事故 (シビアアクシデント) を防止するための設計基準を強化するとともに、
万が一、シビアアクシデントやテロが発生した場合に対処するための基準を新設

完了 当社自主対策としての免震事務棟

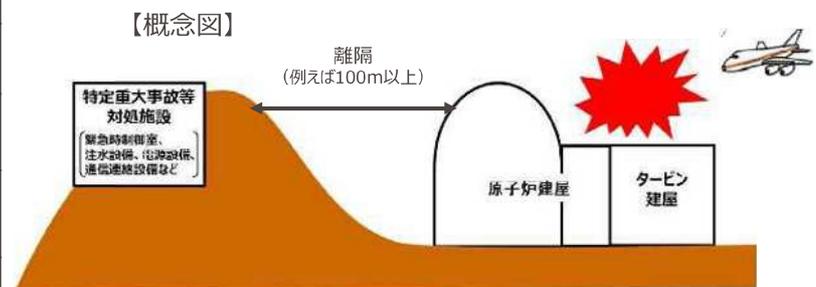
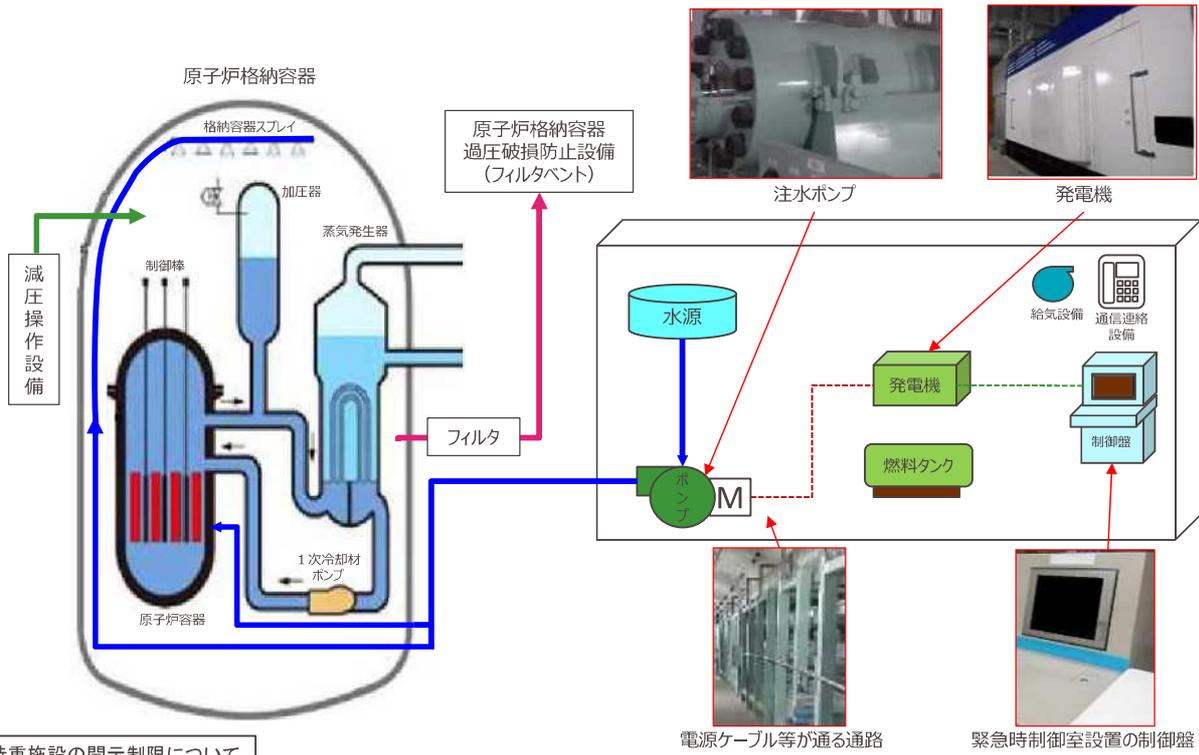
特定重大事故等対処施設について

原子炉建屋への故意による大型航空機の衝突やその他のテロリズム等により、原子炉を冷却する機能が喪失し、炉心が著しく損傷した場合に備えて、原子炉格納容器の破損を防止するための機能を有する施設を設置。

大飯3,4号機
	本体施設の 工事計画認可	2017.8.25
	設置期限※1	2022.8.24
実施 状況	設置変更 許可	2020.2.26許可
	工事計画 認可	2020.12.22(1/2) 2021. 8.24(2/2)認可
	運用開始時期 ()は予定	4号機 : 2022.8.10 (3号機 : 2022.12頃)

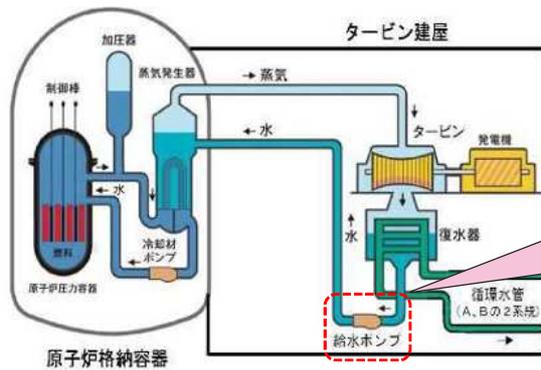
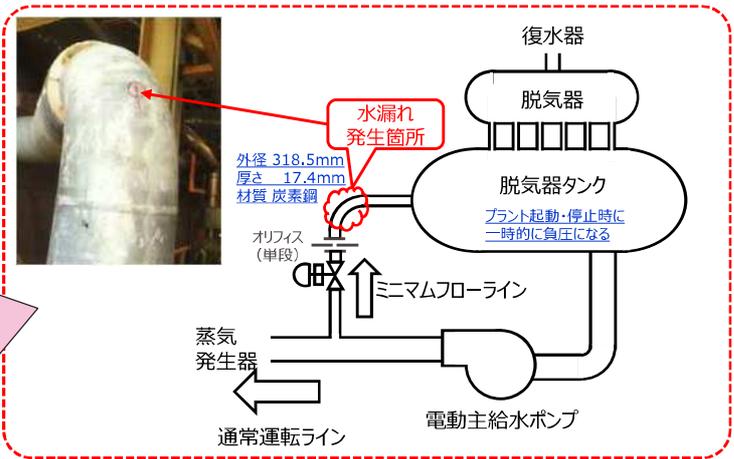
<系統概要図>

・第18回定期検査において、原子炉起動に向けた準備中、2次冷却系統の水質調整のために電動主給水ポンプを起動したところ、電動主給水ポンプミニマムフロー配管から僅かな水漏れを確認した。(2022年6月24日発生)

- ・当該配管を切り出し、配管の内面を調査した結果、局所的に凹凸が認められたことから、エロージョンにより侵食され、配管に微小な穴（ピンホール）があき、水漏れが発生したと推定した。
- ・電動主給水ポンプ及び当該ミニマムフロー配管は通常時は使用しないが、プラント起動・停止で一時的に使用する際、配管の接続先である脱気器タンク内は負圧となっており、高速となった液滴がエルボ部に衝突し、エロージョンが発生したものと考えられる。

- ・蒸気発生器2次側の給水は、通常タービン動主給水ポンプで行っているが、プラント起動・停止時などでは、電動主給水ポンプを使用している。
- ・また、同ポンプの健全性確認の際には、ミニマムフローラインを用いた試験を実施している。

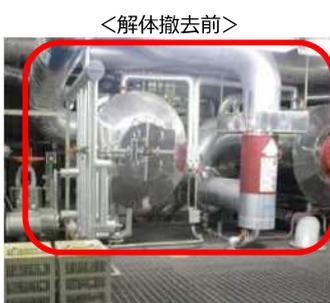
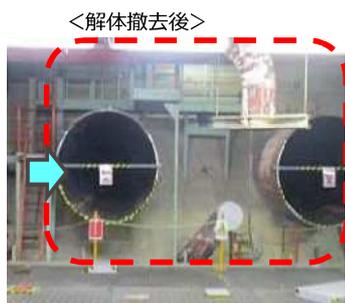
○タービン建屋内機器等の解体工事(2020年4月～)

第1.2低圧給水ヒータ撤去

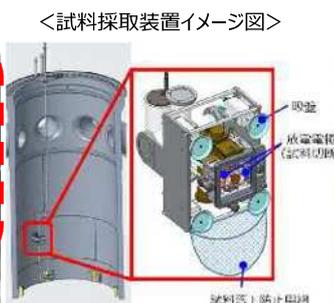
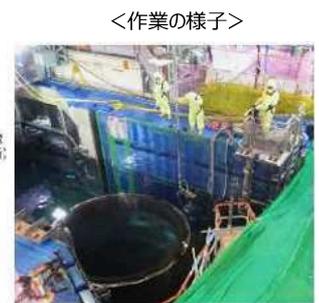
○施設内の放射能調査(2022年7月～)

2号機 原子炉容器内の試料採取状況

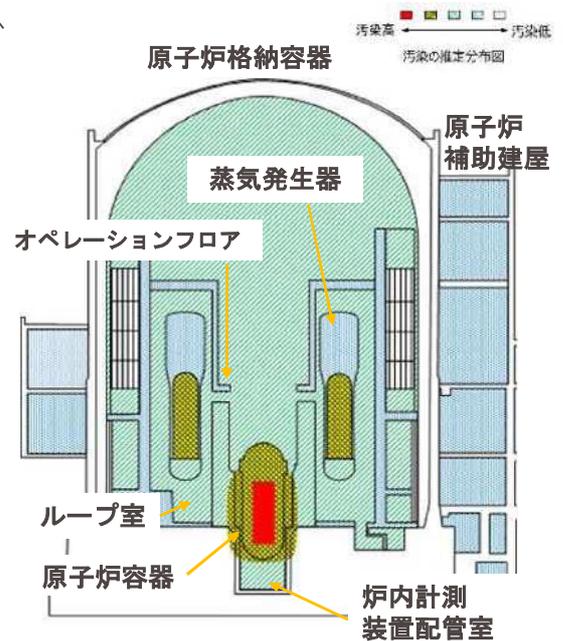
系統除染工事が完了し、作業場所の環境放射能は、運転当時と比べ、大きく低下しています。

【オペレーションフロア】
もともと環境放射能が低く、現在も運転当時と同程度（数 $\mu\text{Sv}/\text{h}$ ）

【ループ室】
現在の環境放射線能は運転当時の 1 割以下まで低下（数 $\mu\text{Sv}/\text{h}$ ）
蒸気発生器付近は運転当時の 3 割程度まで低下（約 20 $\mu\text{Sv}/\text{h}$ ）

【炉内計測装置配管室】
現在も運転当時と同様に環境放射能が高い（1 mSv/h 以上）

- ▶ 運転停止から約 10 年が経過し時間による減衰が進んでいることに加え、系統除染を実施したことで、環境放射能は運転当時から大きく低下している場所が多くなっています。
- ▶ 「オペレーションフロア」は、もともと環境放射能が低い場所です。
- ▶ 蒸気発生器などがある「ループ室」は、運転当時は高かったが、現在は、「オペレーションフロア」と同程度に低くなっています。蒸気発生器付近でも、運転当時と比べて低くなっています。
- ▶ 一方、原子炉の真下に位置し、構造物自体が放射性物質に変化（放射化）している「炉内計測装置配管室」など、放射能が下がり切らず、今でも高いところは一部あります。
- ▶ 原子炉補助建屋の配管類のあるエリアも、概ね低くなっています。
