**市民のくらしを守る～河川浸水対策緊急事業～  
～ 普通河川整備プログラム ～**

**平成 2 5 年 1 0 月**

**京 都 市**

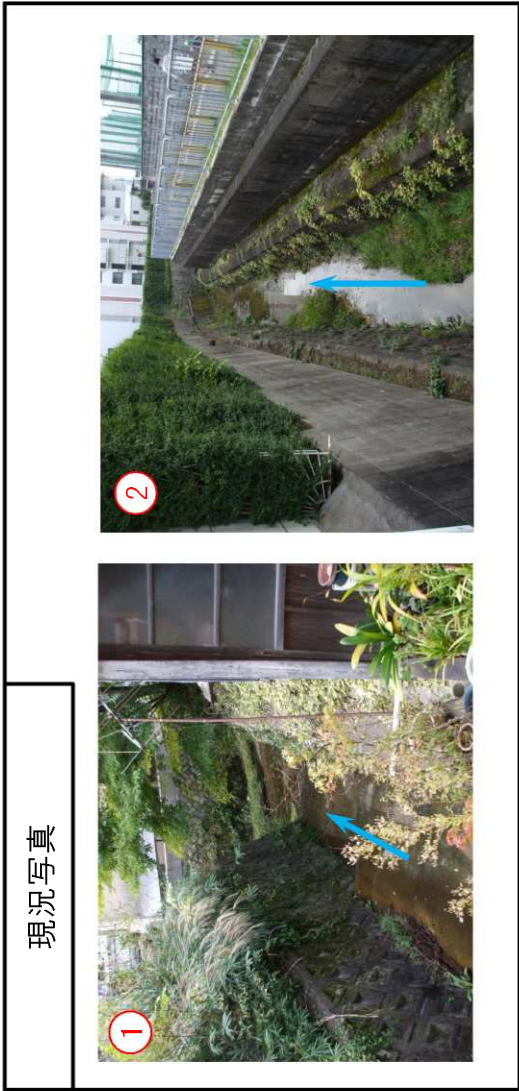
宇多川支川

| 上流端 | 右京区龍安寺御陵ノ下町 |
| 下流端 | 右京区谷口唐田ノ内町（一級河川宇多川合流点） |

立命館大学南側から市街地を南へ流れる河川で、流域のほとんどが住宅地であり、平成10年に宇多川本川との合流部付近で浸水被害が発生している。流域内に下水道（合流式）が整備されているため、通常は宇多川支川へ流入する水量は少なく、全ての断面で1/10の治水安全度を満たしているが、本川からの背水（※）の影響を考慮する必要がある。

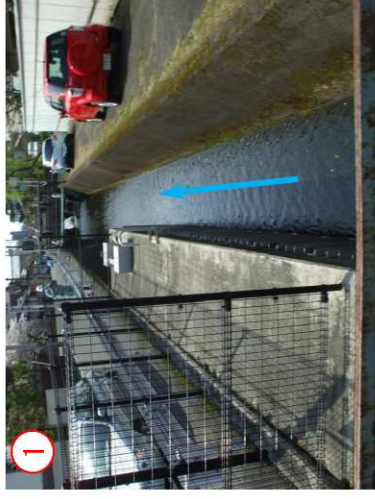
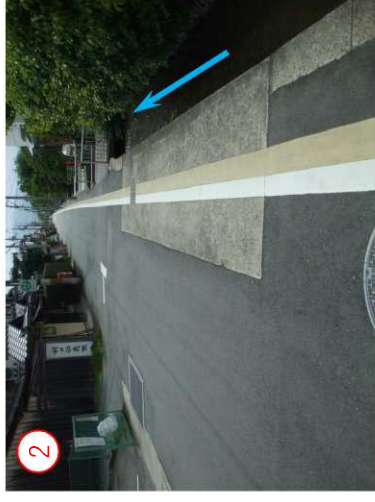
| 上流端 | 左京区上高野流田町 |
| 下流端 | 左京区下鴨宮河町（一級河川鴨川，高野川合流点） |

宝ヶ池公園東から北山通と並行に流れ、北大路通を横断し下鴨地区を南へ流れる河川で、流域のおよそ2割が山地である。

過去、平成11年、15年及び16年に第二疏水分線との交差箇所付近で浸水被害が発生している。今回、検討対象とした、宝ヶ池公園東にある泉川の起点から下鴨神社までの範囲については、第二疏水分線までの区間で、橋梁部等がネック箇所（断面狭小箇所）となり1/3の治水安全度を満たしていない箇所が見られるが、上下水道局により、第二疏水分線沿いに高野川へ続く雨水幹線が平成19年に整備されており、第二疏水分線から下流部は1/10の治水安全度を満たしている。

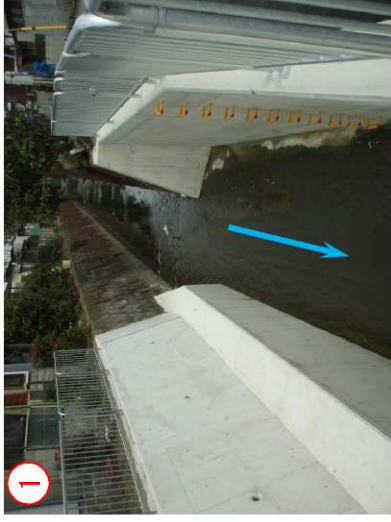
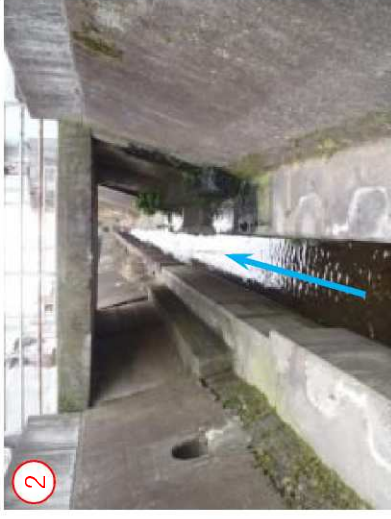
竹田川

| 上流端 | 山科区岸ノ下町 |
| 下流端 | 山科区東野竹田（一級河川旧安祥寺川合流点） |

西野野色町から南へ流れ国道1号を横断し、一級河川旧安祥寺川へ接続する河川で、流域のほとんどが住宅地である。

特に中流部～下流部には民家が近接しており、この区間において、平成11年及び16年に浸水被害が発生している。

平成17～18年度に実施した暫定改修事業及び近年の最下流部の改修事業により、一定の治水効果が得られ、最下流部は1/10の治水安全度を満たしているが、住宅地が近接している区間は1/10の治水安全度を満たしておらず、特に中流部の大島井2号橋付近がネック箇所（断面狭小箇所）となっている。

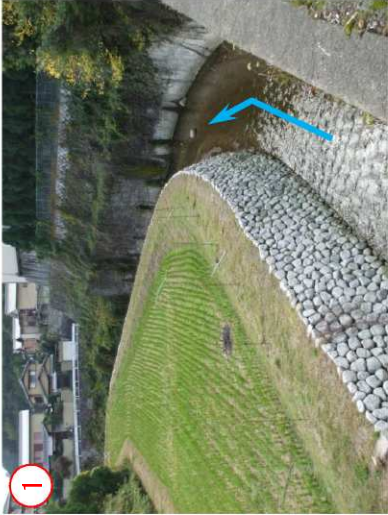
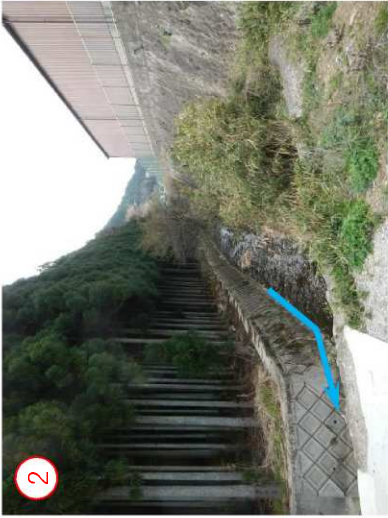
| 上流端 | 右京区梅ヶ畑久保町 |
| 下流端 | 右京区梅ヶ畑高鼻町（一級河川御室川起点） |

| 国道162号沿いに南東へ流れる河川で、流域のおよそ8割が山地である。<br>中流部において、河川線形の不良等の影響により、平成24年に浸水被害が発生している。<br>河川断面については、1/10の治水安全度を満たしていない箇所が多く見られる<br>うえ、全川で護岸の老朽化が確認されるため、河川改修だけではなく、老朽化した護岸への対策を検討する必要がある。 |

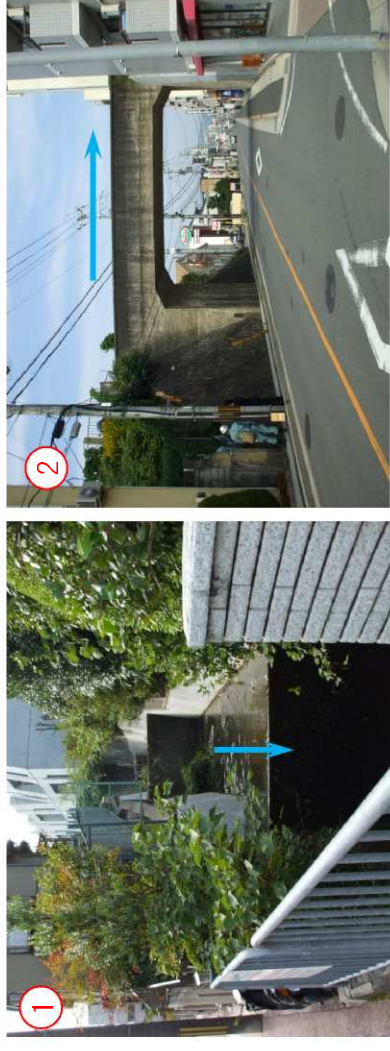
## 川木荒

| 上流端 | 西京区御陵池ノ谷 |
| 下流端 | 西京区川島権田町 (洛西中央幹線用水路合流点) |

御陵大原から国道9号を横断し東へ流れる河川で、流域のおよそ6割が山地であるが、河川自体は、ほとんどが市街地を流れている。国道9号付近から物集女街道を横断するまで、河床が周辺の平地より高くなっている天井川であり、平成11年に、物集女街道の東側周辺で、大規模な落差工が原因と想定される浸水被害が発生している。最上流部にある調整池の効果により、河川断面としては、全川で概ね1/10の治水安全度を満たしている。

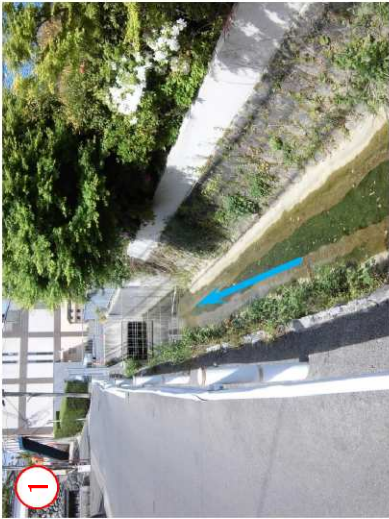
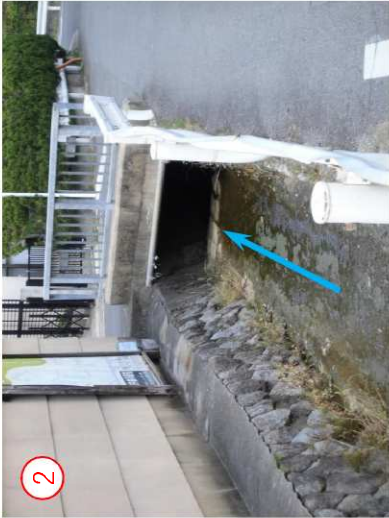
谷田川

| 上流端 | 西京区山田箱塚町 | | | |
| 下流端 | 西京区山田北山田町（洛西西幹線用水路合流点） | | | |
| <p>西京区役所の西側に位置し、山田箱塚町から東へ流れ、洛西西幹線用水路に接続する河川で、流域のおよそ9割が山地である。</p> <p>中流部～下流部は民家が谷田川に近接しており、平成11年及び22年に浸水被害が発生している。</p> <p>河川断面としては概ね1/10の治水安全度を満たしているが、中流部の谷田橋付近で流下能力が不足している。</p> | | | | |

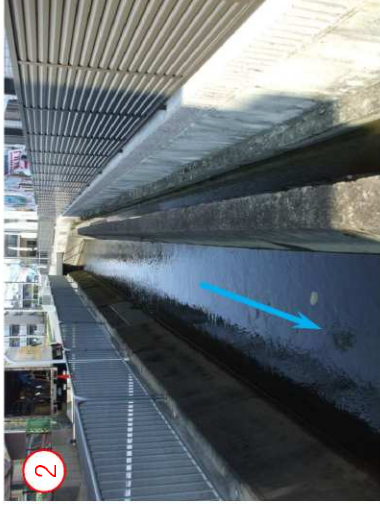
川原千代

| 上流端 | 西京区上桂三ノ宮町 |
| 下流端 | 西京区川島梅園町 (普通河川寺戸川合流点) |
