## 1. 地区の概要

3. 規制情報、景観形成方針、誘導手法等①

6. 物理調査に基づく景観の実態

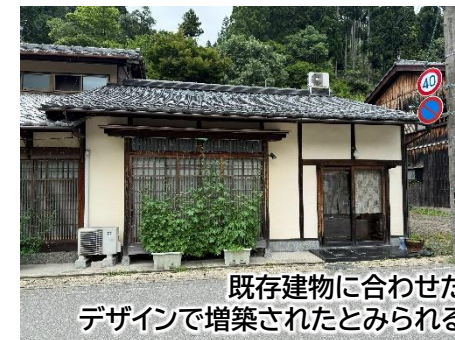
既存建物に合わせた  
デザインで増築されたと思われる

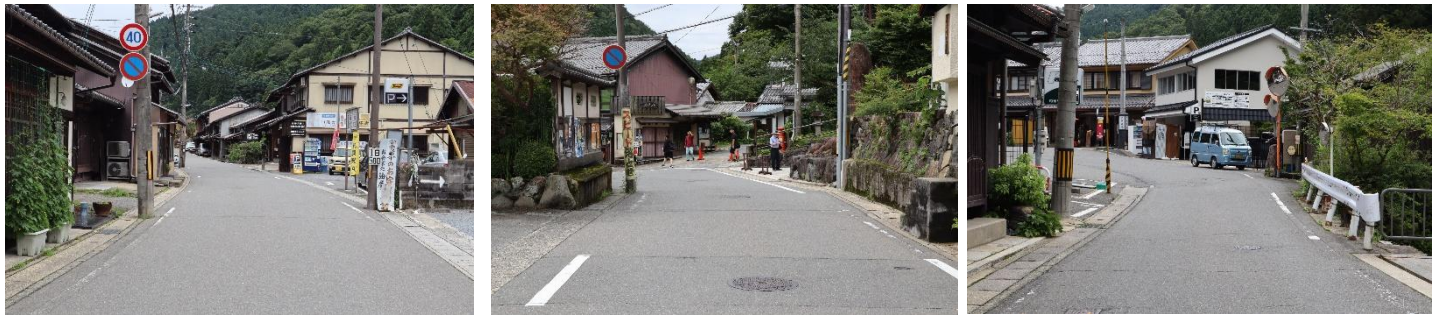
【平均値※に近い通り景観】

N-pt04

S-pt05

N-pt11

※:A-1) 空の割合、A-2) 緑視率、B-1) 伝統要素の割合、C-1) 高彩度色の割合による

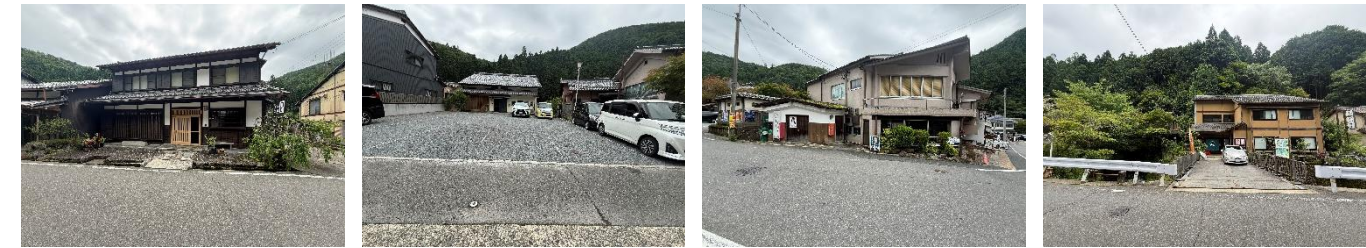
e01-1 2階建住宅。土壁、板張り、舗装の石張り、石垣で自然素材の使用が区間で最大。敷地に低木と中木も見える。(2004年建築)  
e10-1 2階建住宅。大きくセットバック(15.1m)している。建物の様式は中二階町家とみられる。(2016年建築)  
e11-1 2階建店舗。鞍馬寺入口に立つRC造の飲食店。前面道路幅員が区間で最長(8.8m)でありD/Hは1.2(1970年建築)  
e18-1 2階建宿泊施設。川を挟んで対岸に建てられている。(1981年建築)

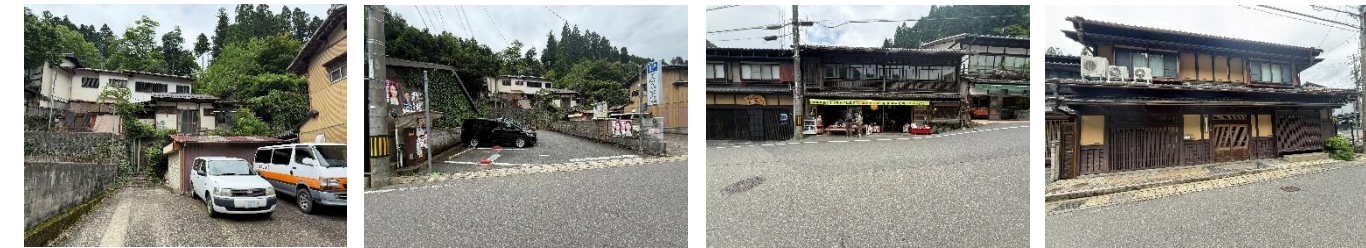
w10-1 1階建倉庫。奥の擁壁の上に住宅が控え、アプローチを兼ねている。倉庫のD/Hが路線で最大。(5.1)(建築年不明)  
w11 駐車場。建替えない敷地は駐車場となっている。  
w16-1 2階建店舗。高二階町家形式の店舗。D/Hは1.2。建築年は1969年以前とみられる。(建築年不明)  
w20-1 2階建住宅。高二階町家形式の住宅。自然素材を用いている。(1994年建築)

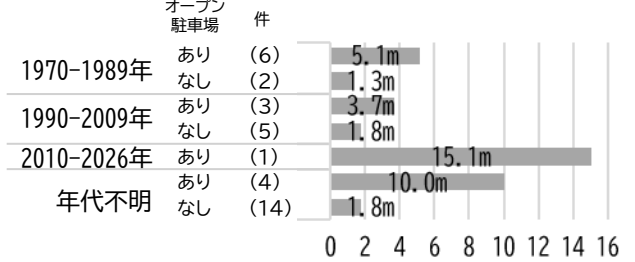
③ 年代ごとの壁面後退距離(オープン駐車場の有無で区別)

- 年代による間口幅の顕著な増減傾向はみられない。(①)
- 年代に関わらず、敷地に生垣はみられず、全体的に植栽なしが多い。(②)
- オープン駐車場※を設ける建物は後退距離が大きい。年代による傾向の違いはみられない。(③)

※オープン駐車場とは、敷地の前面に建物で覆われない駐車スペースを設けていることをいう

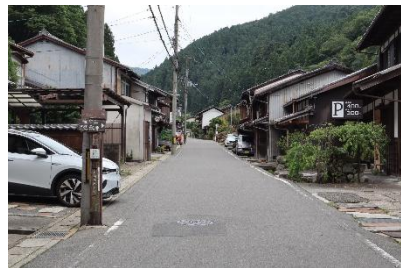
①N-pt02: A-2)緑視率  
直線道路で遠くまで視線が通り、山の見える割合が最大となっている。住宅(e01)の植栽などにより緑視率も高く、空と緑の合計が最大値となっている。

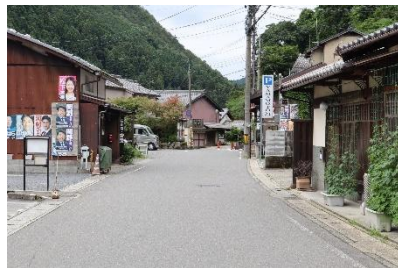
②S-pt03: A-1)空の割合、A-2)緑視率  
谷と道の方向が揃うとき空の割合が高くなっている。山の割合は減少している。

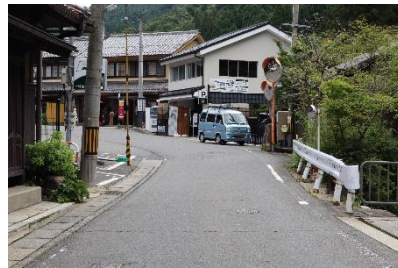
③N-pt11: A-1)空の割合、A-2)緑視率  
建物(e17)の隣に植わる川沿いの緑によって緑視率が高まっている。山によって空が隠され割合が低くなっている。

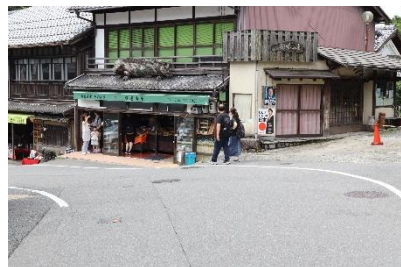
④S-pt06: A-1)空の割合、C-1)高彩度色の割合  
曲がり角により、空の割合が低くなる。店舗(w15,w16)の赤や橙の布地に高彩度色が使用されている。

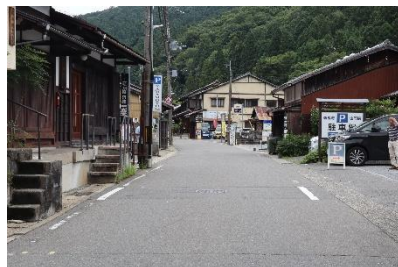
⑤N-pt06:B-1)伝統要素の割合  
住宅(w12)の板張、格子によって伝統要素の割合が高まっている。視線の先に見える新しい建物(e01,e02)にも伝統要素が継承され、町並みの統一感が感じられる。

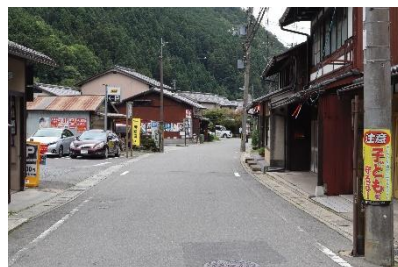
⑥S-pt01:C-1)高彩度色の割合  
住宅(w04)の塀に濃赤色が使用され、高彩度色の割合が高まっている。他にものぼりや掲示される広告物に高彩度色が使用されている。
