## 1. 地区の概要

## 5. 現地まちあるきの所感と物理調査箇所の選定

6. 物理調査に基づく景観の実態

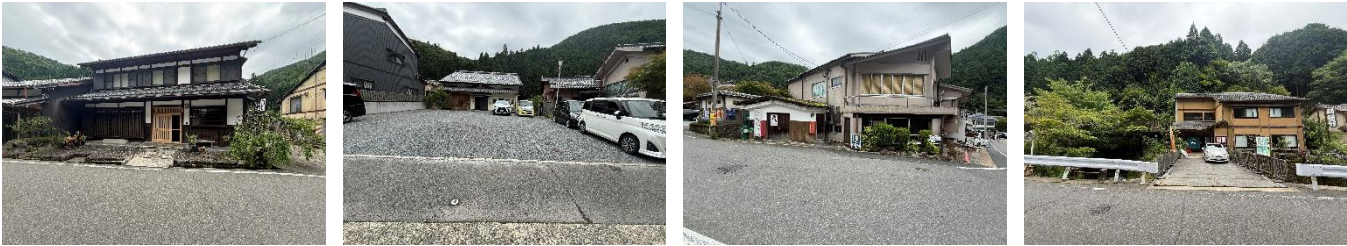
e01-1 2階建住宅。土壁、板張り、舗装の石張り、石垣で自然素材の使用が区間で最大。敷地に低木と中木も見える。(2004年建築)  
e10-1 2階建住宅。大きくセットバック(15.1m)している。建物の様式は中二階町家とみられる。(2016年建築)  
e11-1 2階建店舗。鞍馬寺入口に立つRC造の飲食店。前面道路幅員が区間内で最長(8.8m)でありD/Hは1.2(1970年建築)  
e18-1 2階建宿泊施設。川を挟んで対岸に建てられている。(1981年建築)

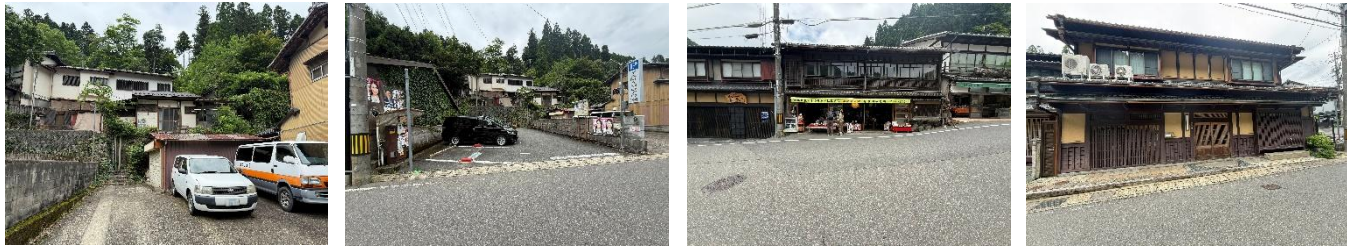
w10-1 1階建倉庫。奥の擁壁の上に住宅が控え、アプローチを兼ねている。倉庫のD/Hが路線で最大。(5.1)(建築年不明)  
w11 駐車場。建替えない敷地は駐車場となっている。  
w16-1 2階建店舗。高二階町家形式の店舗。D/Hは1.2。建築年は1969年以前とみられる。(建築年不明)  
w20-1 2階建住宅。高二階町家形式の住宅。自然素材を用いている。(1994年建築)

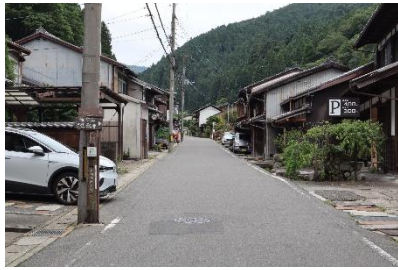
①N-pt02: A-2)緑視率  
直線道路で遠くまで視線が通り、山の見える割合が最大となっている。住宅(e01)の植栽などにより緑視率も高く、空と緑の合計が最大値となっている。

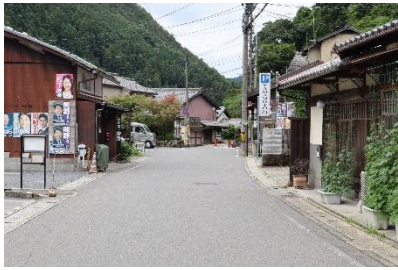
②S-pt03: A-1)空の割合、A-2)緑視率  
谷と道の方向が揃うとき空の割合が高くなっている。山の割合は減少している。

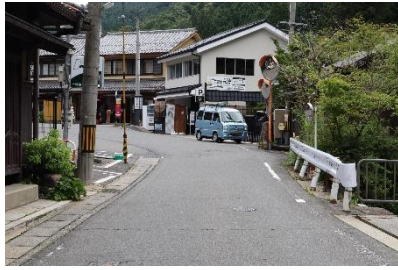
③N-pt11: A-1)空の割合、A-2)緑視率  
建物(e17)の隣に植わる川沿いの緑によって緑視率が高まっている。山によって空が隠され割合が低くなっている。

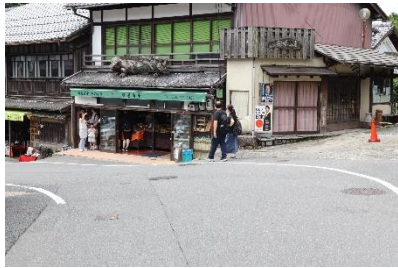
④S-pt06: A-1)空の割合、C-1)高彩度色の割合  
曲がり角により、空の割合が低くなる。店舗(w15,w16)の赤や橙の布地に高彩度色が使用されている。

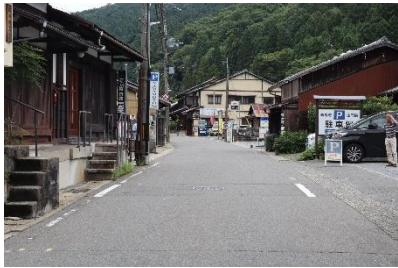
⑤N-pt06:B-1)伝統要素の割合  
住宅(w12)の板張、格子によって伝統要素の割合が高まっている。視線の先に見える新しい建物(e01,e02)にも伝統要素が継承され、町並みの統一感が感じられる。

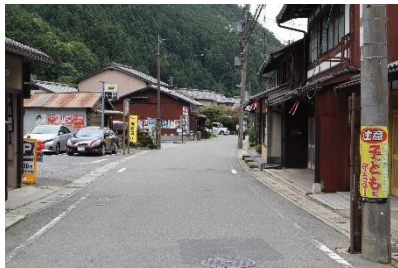
⑥S-pt01:C-1)高彩度色の割合  
住宅(w04)の塀に濃赤色が使用され、高彩度色の割合が高まっている。他にものぼりや掲示される広告物に高彩度色が使用されている。
