京都会館再整備工事 基本設計説明書

立面图4

9-8-4

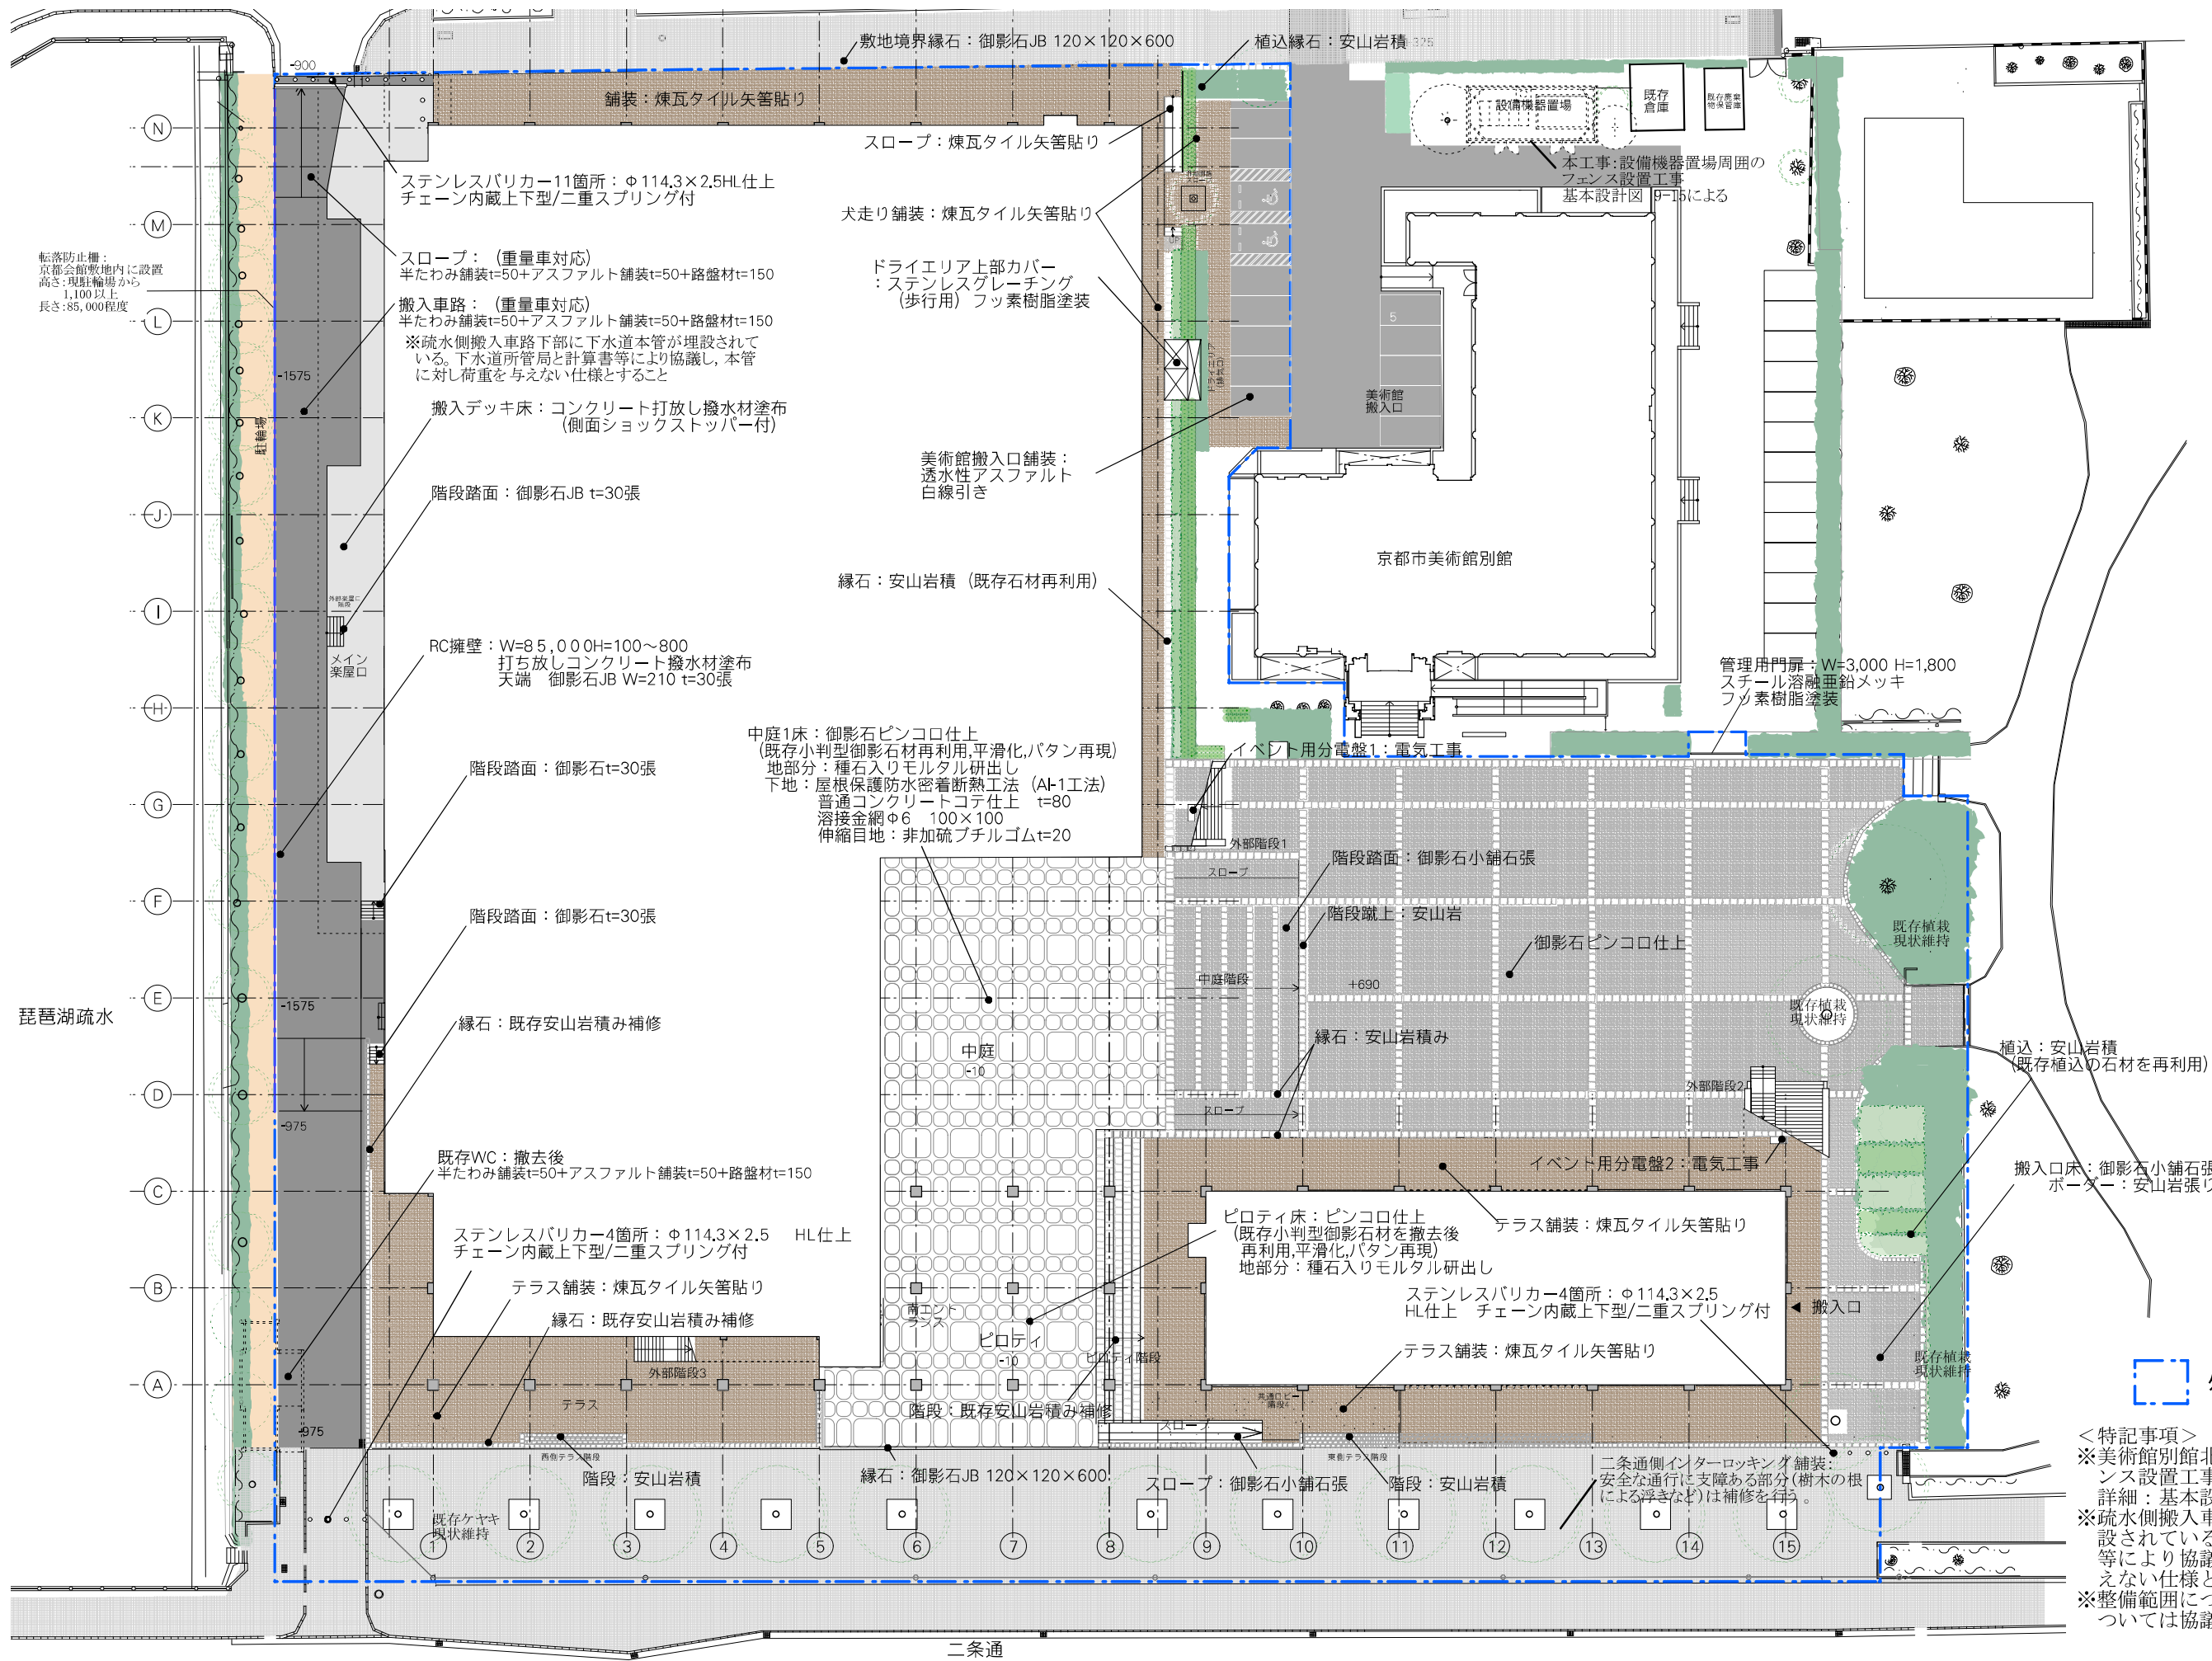
外構整備に係る範囲

＜特記事項＞  
※美術館別館北側の設備機場周囲のフェンス設置工事は本工事において行う。  
詳細：基本設計図9-15による。  
※排水側搬入車路下部に下水道本管が埋設されている。下水道所管局と計算書等により協議し、本管に対し荷重を与えない仕様とすること  
※整備範囲について、境界附近の詳細については協議によるものとする。

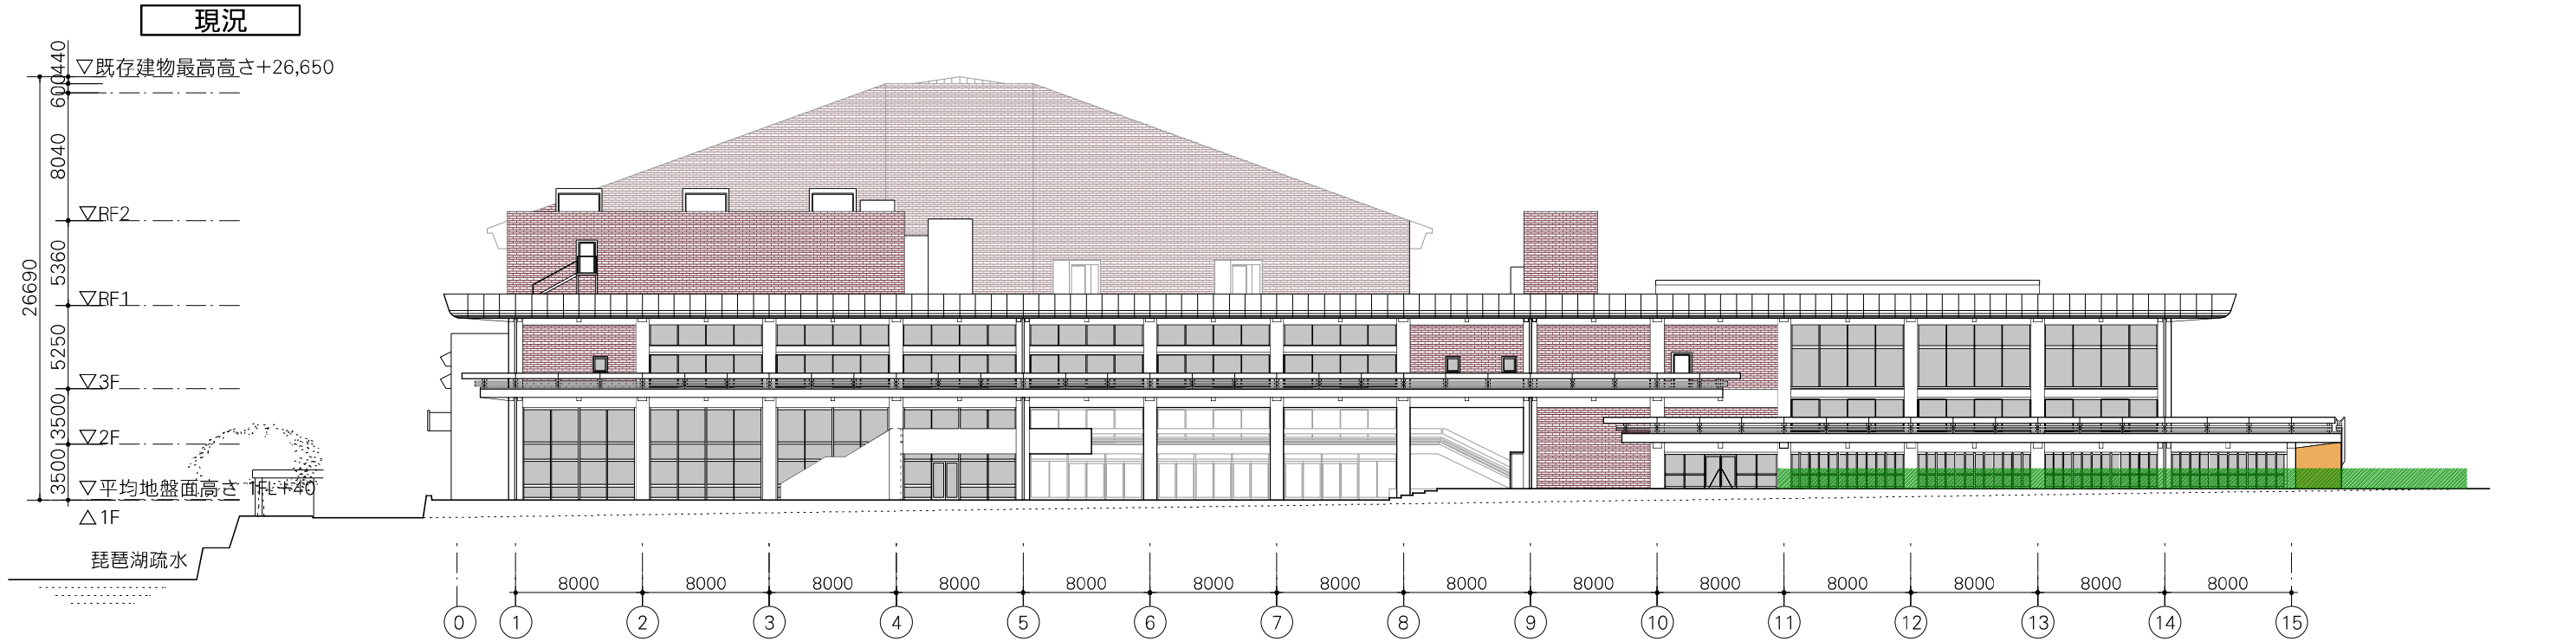
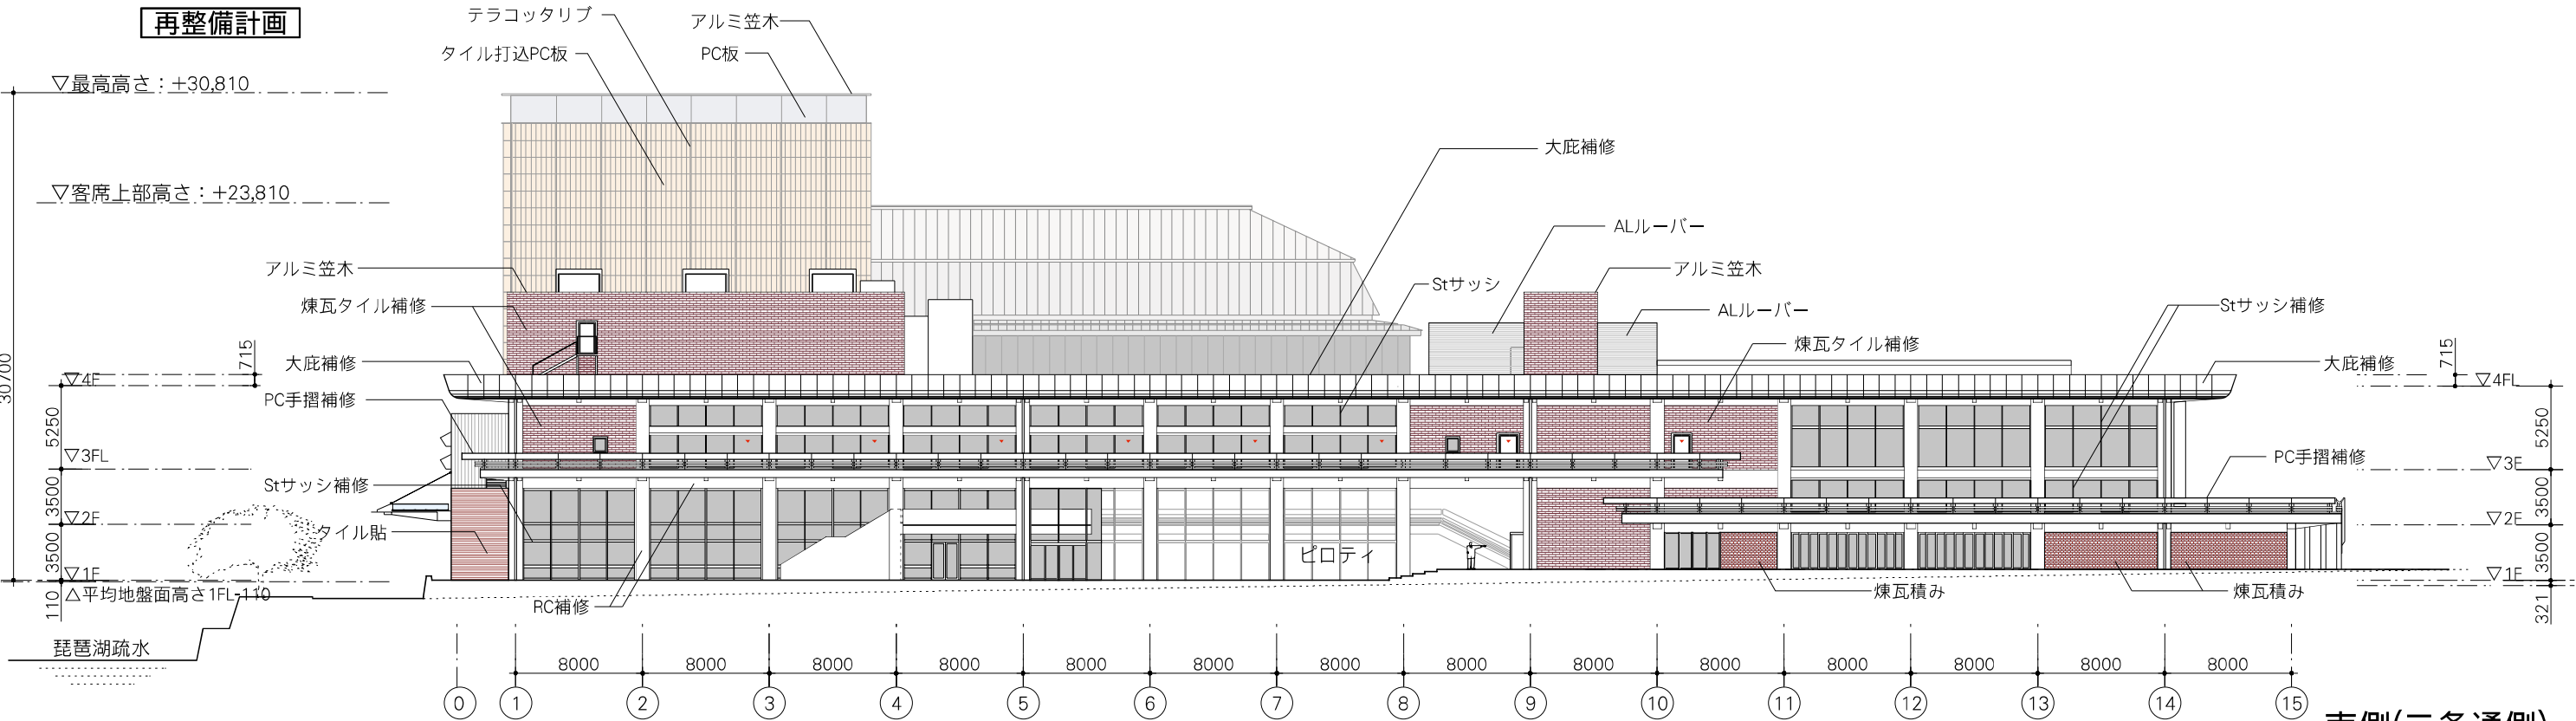
南側(二条通側)

**建築仕上材イメージ**

| 既存改修部分 | |
| 大庇補修 | 既存PC アクリル樹脂塗装補修 出隅部は新規製作取付 |
| RC補修 | 既存打放シコンクリート 塗装および補修 |
| 煉瓦タイル補修 | 446×100 t35 せり器質 馬目地積 表面クリーニング工事 |
| Stサッシ補修 | スチールサッシ補修 |
| PC手摺補修 | 既存PC手摺 高圧洗浄及び補修 |

| 増築部分 | |
| 大庇 | 特注PC板 |
| RC1 | 杉板化粧型枠コンクリート打放 塗装 |
| PC | PC板 |
| PCタイル打込 | テラコッタイル 打込PC板 |
| テラコッタリブ | 特注テラコッタリブ |
| PC手摺 | 特注PC手摺 |
| St落下防止手摺 | PC手摺背面 落下防止手摺 |
| 金属板葺 | ステンレス タテハゼ葺き フッ素樹脂塗装 |
| 煉瓦積み | せり器質特注煉瓦 |
| タイル貼 | せり器質特注テラコッタイル貼 湿式工法 |

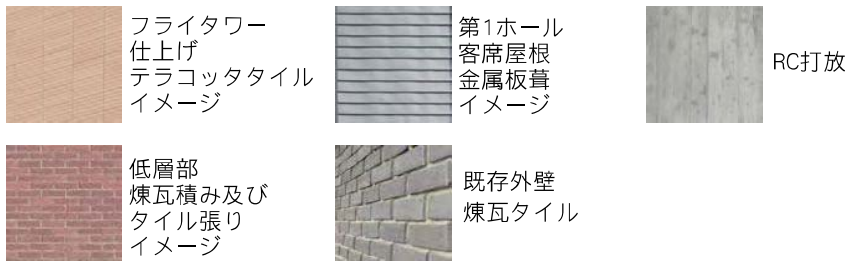
北側(冷泉通側)

建築仕上材イメージ

既存改修部分

| 大庇補修 | 既存PC アクリル樹脂塗装補修 出隅部は新規製作取付 |
| RC補修 | 既存打放シコンクリート 塗装および補修 |
| 煉瓦タイル補修 | 446×100 t35 せり器質 馬目地積 表面クリーニング工事 |
| Stサッシ補修 | スティールサッシ補修 |
| PC手摺補修 | 既存PC手摺 高圧洗浄及び補修 |

増築部分

| 大庇 | 特注PC板 |
| RC1 | 杉板化粧型枠コンクリート打放 塗装 |
| PC | PC板 |
| PCタイル打込 | テラコッタイル 打込PC板 |
| テラコッタリブ | 特注テラコッタリブ |
| PC手摺 | 特注PC手摺 |
| St落下防止手摺 | PC手摺背面 落下防止手摺 |
| 金属板葺 | ステンレス タテハゼ葺き フッ素樹脂塗装 |
| 煉瓦積み | せり器質特注煉瓦 |
| タイル貼 | せり器質特注テラコッタイル貼 湿式工法 |

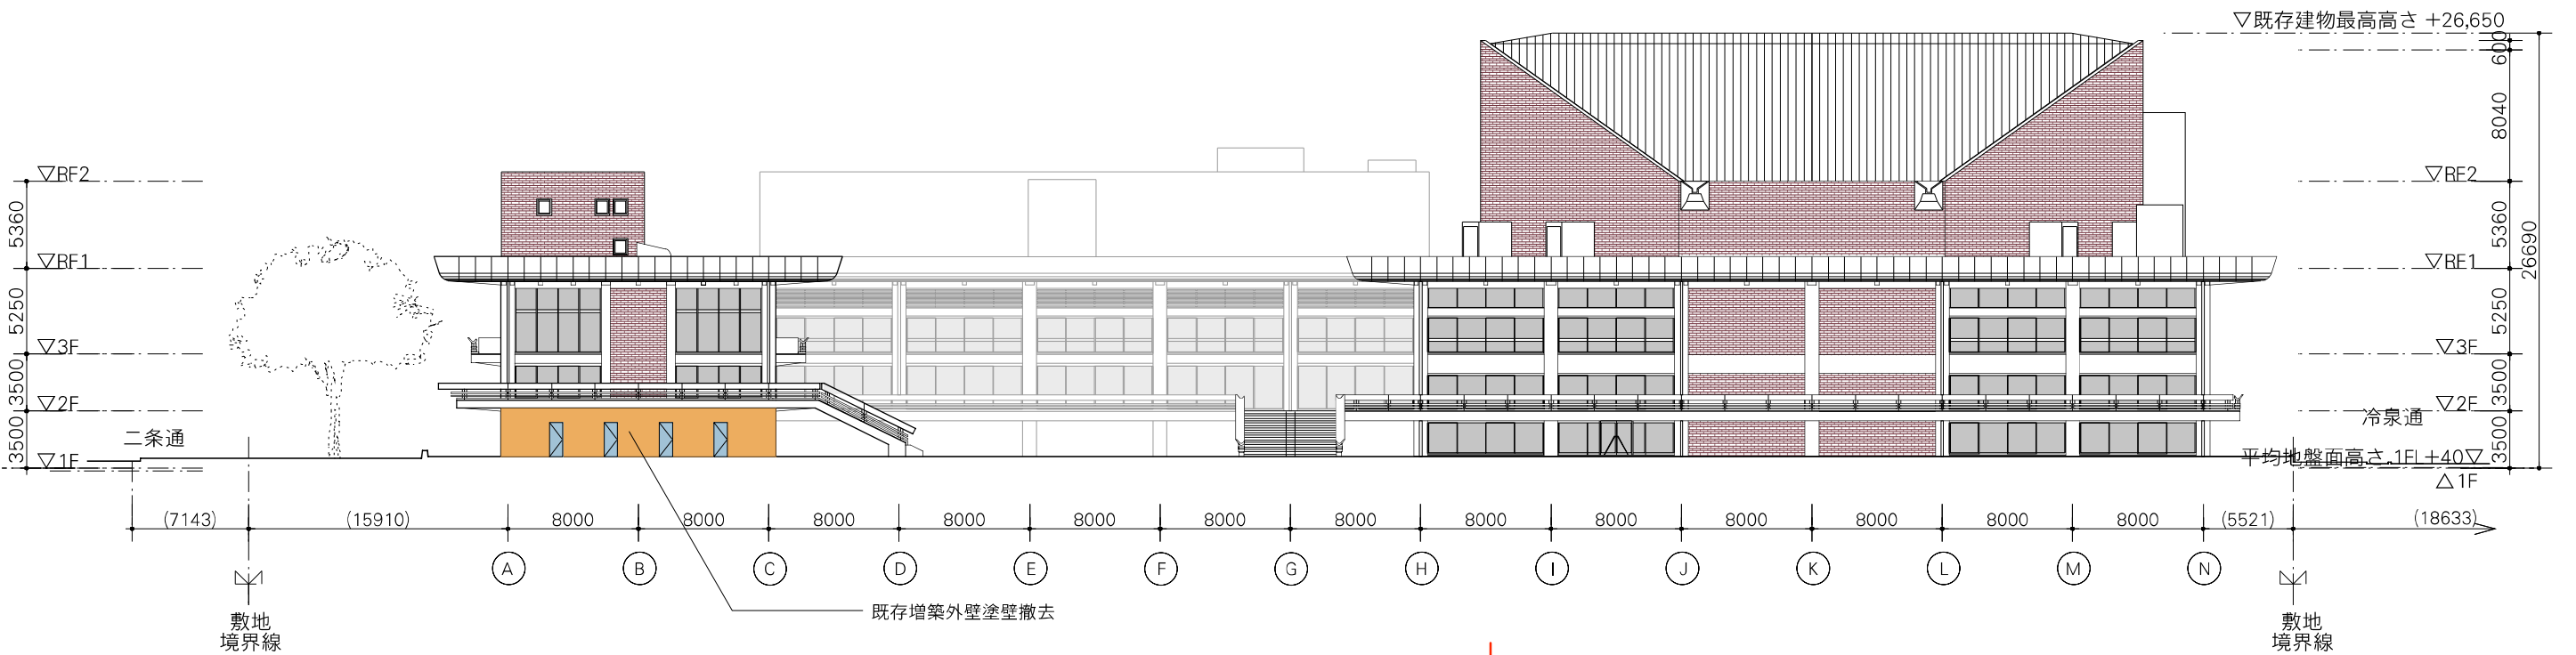
## 現況

西側(疏水側)

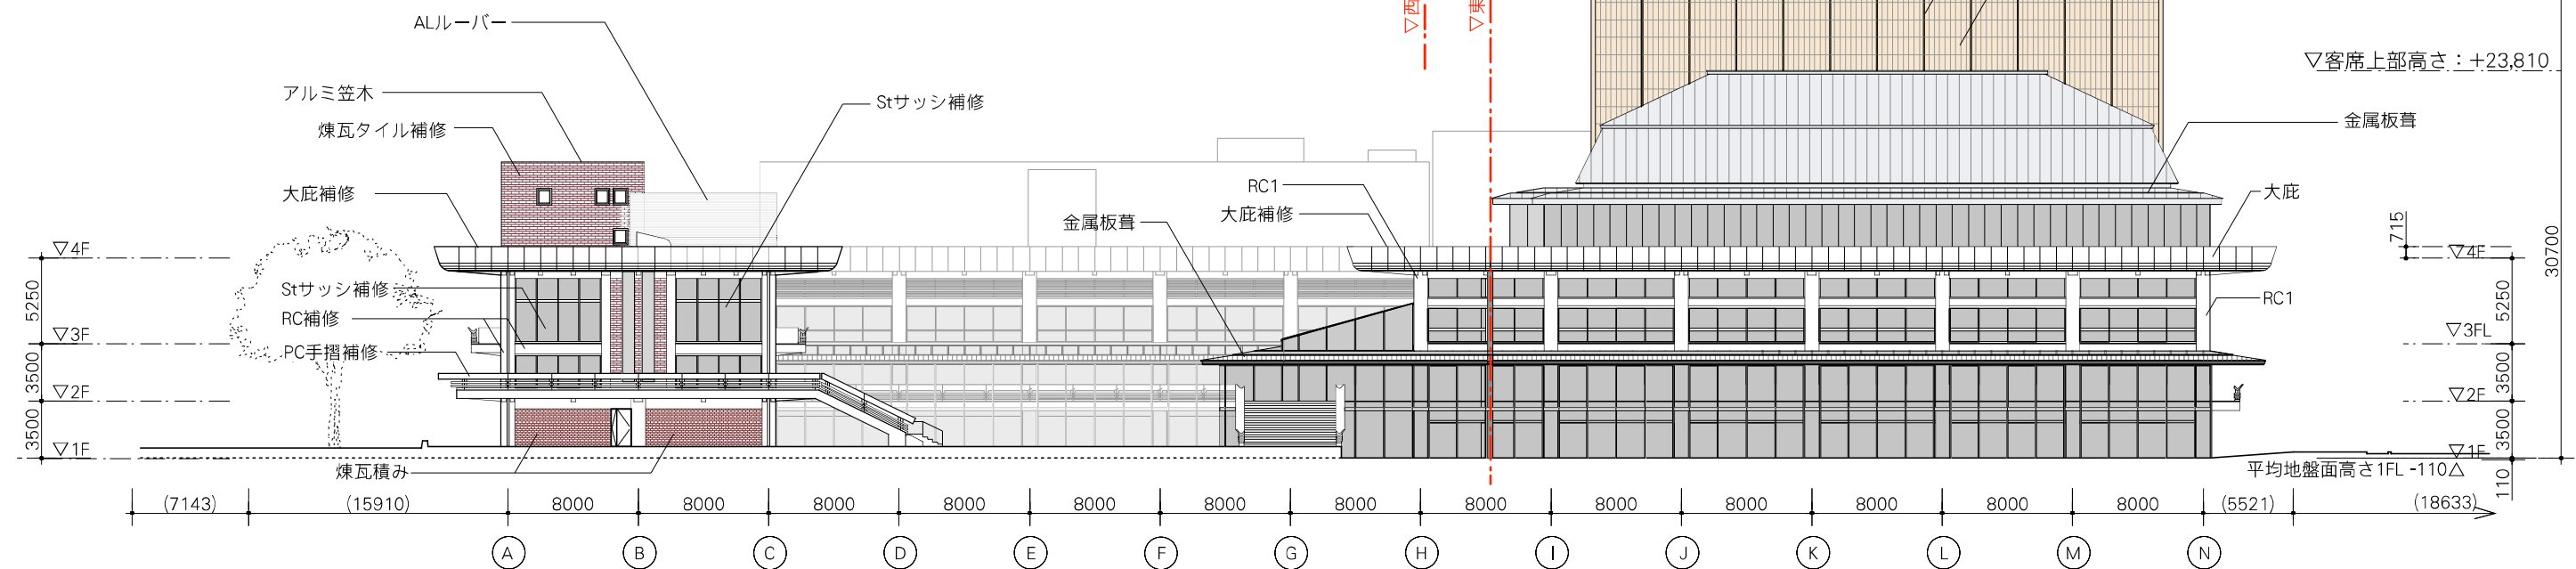
## 再整備計画

既存改修部分

| 大庇補修 | 既存PC アクリル樹脂塗装補修 出隅部は新規製作取付 |
| RC補修 | 既存打放シコンクリート 塗装および補修 |
| 煉瓦タイル補修 | 446×100 t35 せり器質 馬目地積 表面クリーニング工事 |
| Stサッシ補修 | スチールサッシ補修 |
| PC手摺補修 | 既存PC手摺 高圧洗浄及び補修 |

増築部分

| 大庇 | 特注PC板 |
| RC1 | 杉板化粧型枠コンクリート打放 塗装 |
| PC | PC板 |
| PCタイル打込 | テラコッタイル 打込PC板 |
| テラコッタリブ | 特注テラコッタリブ |
| PC手摺 | 特注PC手摺 |
| St落下防止手摺 | PC手摺背面 落下防止手摺 |
| 金属板葺 | ステンレス タテハゼ葺き フッ素樹脂塗装 |
| 煉瓦積み | せり器質特注煉瓦 |
| タイル貼 | せり器質特注テラコッタイル貼 湿式工法 |

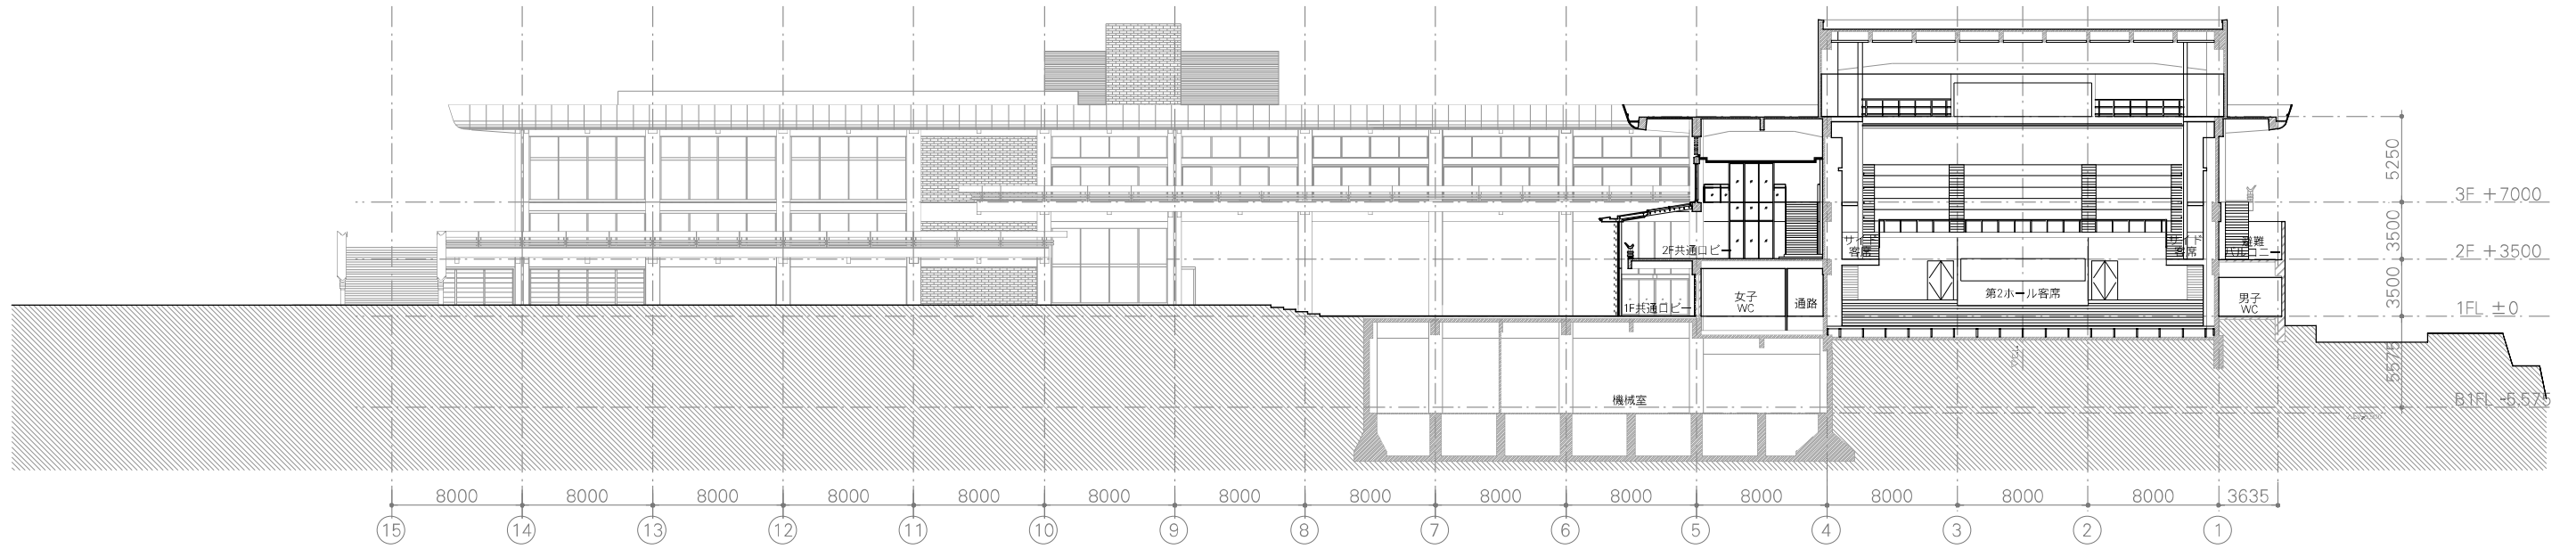
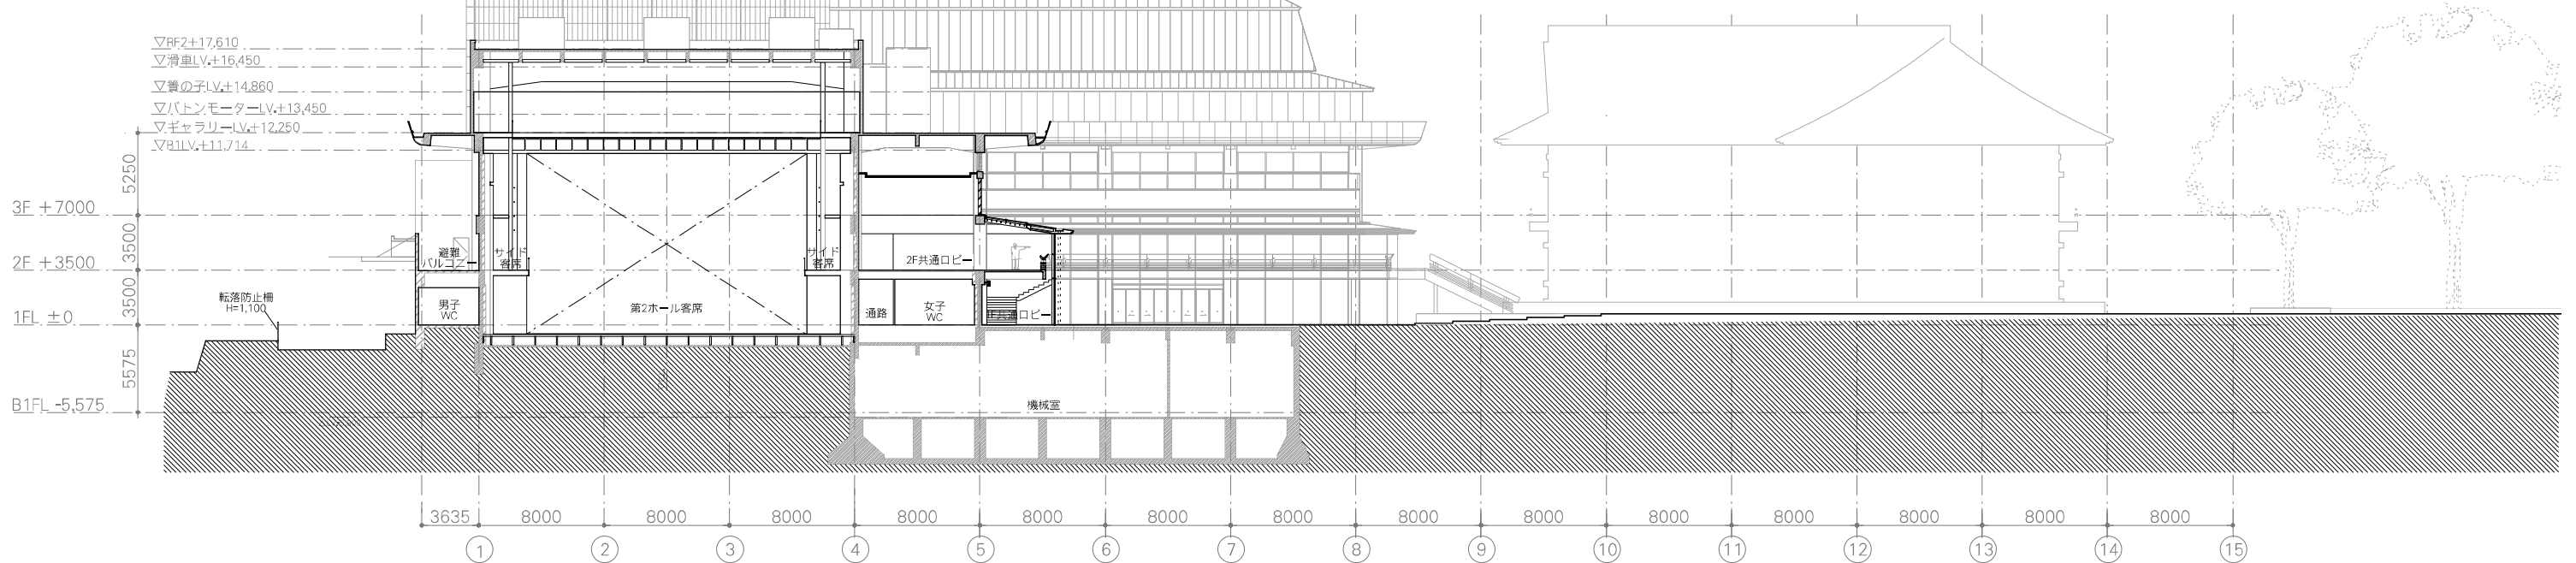
中庭側立面図

建築仕上材イメージ

| 既存改修部分 | | 増築部分 | |
| 大庇補修 | 既存PC アクリル樹脂塗装補修 出隅部は新規製作取付 | 大庇 | 特注PC板 |
| RC補修 | 既存打放シコンクリート 塗装および補修 | RC1 | 杉板化粧型枠コンクリート打放 塗装 |
| 煉瓦タイル補修 | 446×100 t35 せり器質 馬目地積 表面クリーニング工事 | PC | PC板 |
| Stサッシ補修 | スチールサッシ補修 | PCタイル打込 | テラコッタタイル 打込PC板 |
| PC手摺補修 | 既存PC手摺 高圧洗浄及び補修 | テラコッタリブ | 特注テラコッタリブ |
| | | PC手摺 | 特注PC手摺 |
| | | St落下防止手摺 | PC手摺背面 落下防止手摺 |
| | | 金属板葺 | ステンレス タテハゼ葺き フッ素樹脂塗装 |
| | | 煉瓦積み | せり器質特注煉瓦 |
| | | タイル貼 | せり器質特注テラコッタタイル貼 湿式工法 |
