伏見城跡・桃山古墳群現地説明会資料

平成29年8月5日（土）

所在地 京都市伏見区桃山町永井久太郎
調査機関 京都市文化市民局文化芸術都市推進室文化財保護課
調査期間 平成29年7月18日から8月25日（予定）
調査面積 全体で約42㎡(今回の調査地は30㎡)
調査要因 国庫補助による発掘調査

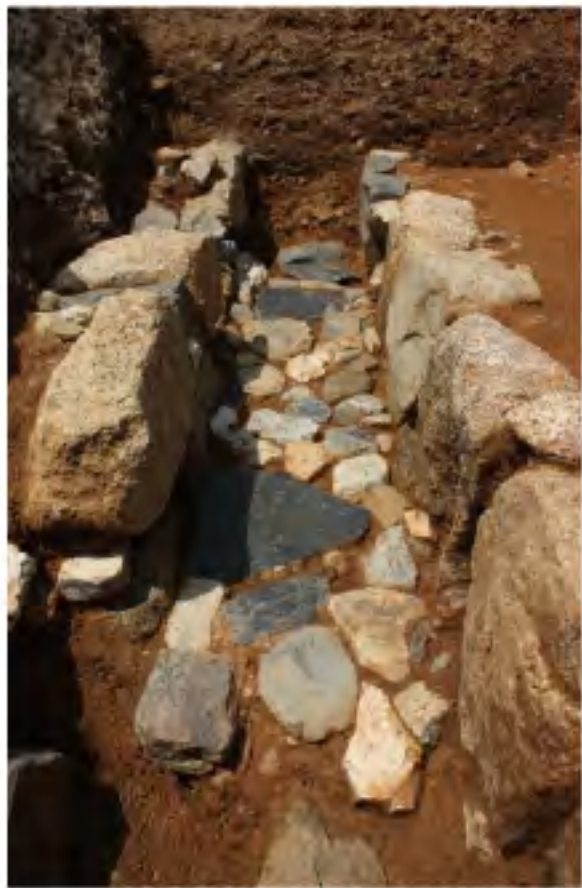
石組溝

この石組溝は調査区の南西隅が近代の攪乱によって一部欠損していますが、長さは約3.2mで、石組の側壁の間は50cmで、深さも約50cmあります。溝の側壁を設置したあとに底石を敷いていて、溝の底には幅10cmから50cmほどの石を底に平坦になるように敷いています。

また、平成10年の発掘調査のときに、この溝の延長部分が見つけれられています。今回見つかったこの溝は北に向かって低くなっていて、水が流れる時は南から北に向かって流れていたことが想定されます。それは、現在の伊達街道が南から北に向かって傾斜していることと関係しているものと考えられます。

石組溝全景
(南から)

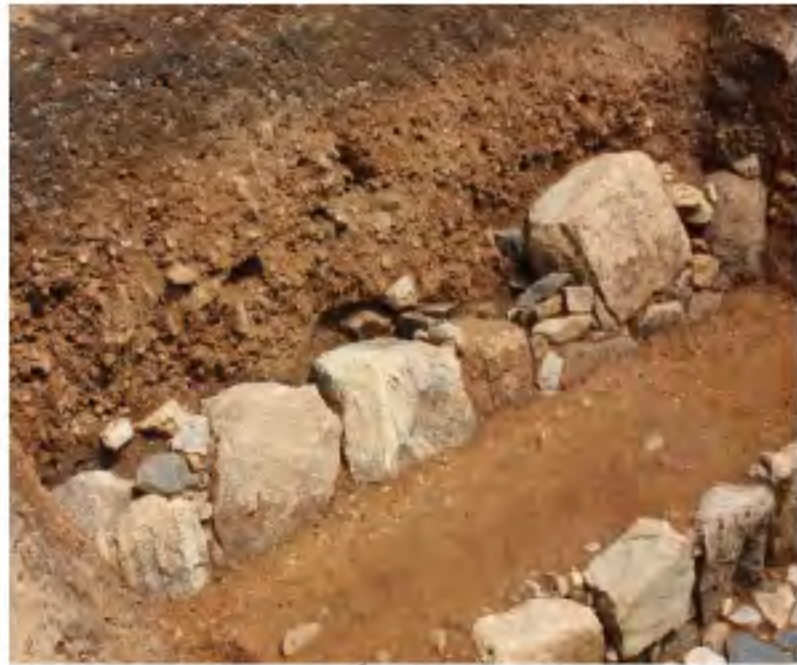
石垣

今回見つかった石垣は南北に約3.7mの長さを測ります。西側の伊達街道に面して造られた石垣です。見つかった石垣の高さは約60cmで、少なくとも2段は積まれていたと考えられます。石材は花崗岩などを使用しています。また、石垣の裏側には雨水などを排水させたり、崩落を防止するための裏込の石が入っており、石垣の石材を安定させるために根固めの石が積まれています。

石垣全景
(北西から)

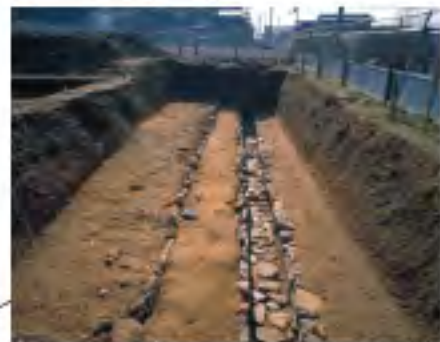
今回の調査地のすぐ南側で昭和63年に発掘調査が行われました。成果としては伏見城期の武家屋敷にともなう石垣と石で組み合わせた石組溝が見つかりました。その石組溝は伊達街道にともなう東の道路側溝であると考えられています。石垣の東側では南北2間×東西7間分の礎石建物跡が見つかりました。

昭和63年度調査全景
(北から)
