表1 築城と洪水関係略年表

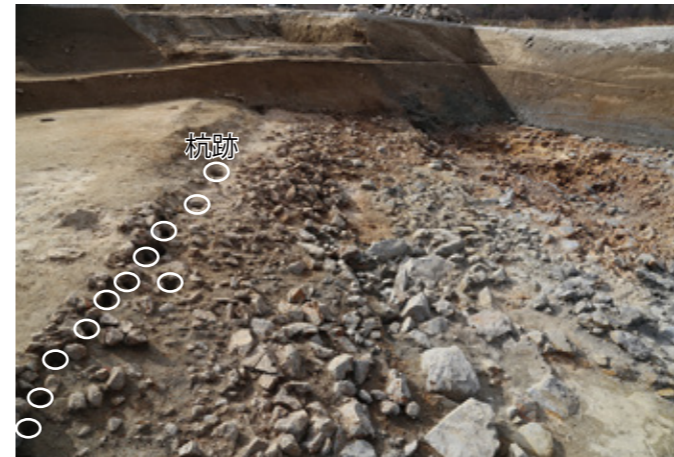
写真3 17区 五間堀南肩護岸と杭跡 (東から)
向かって左側 (石と土の境) に杭が打設されています。

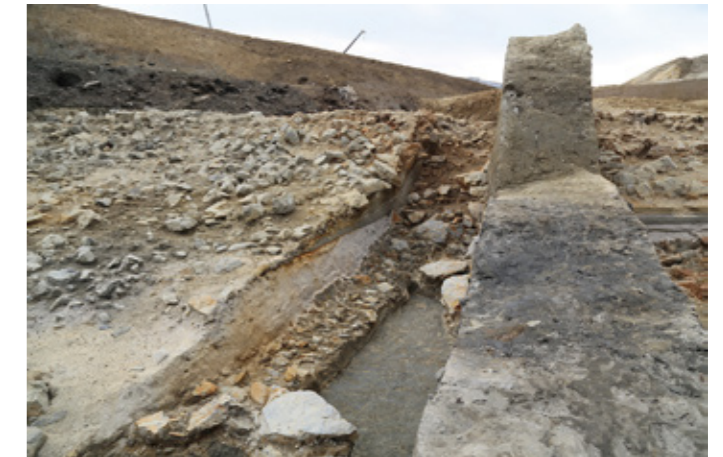
写真4 17区 五間堀南肩修築痕跡 (北から)
砂に埋まった古い時期の護岸が確認できます。

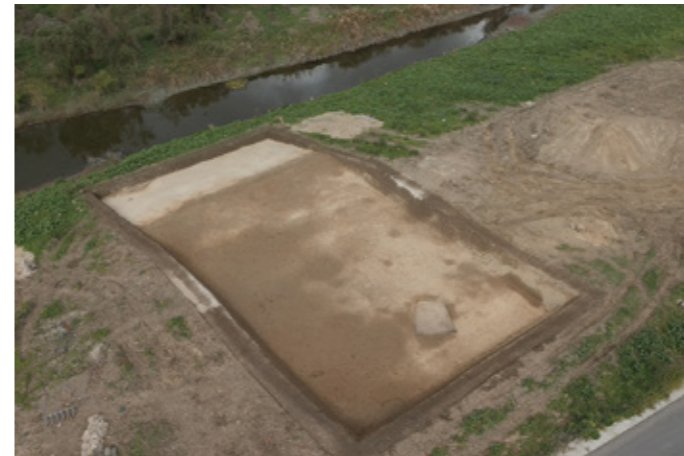
写真5 16区 全景 (南から)
全域で旧木津川が運んだと考えられる砂を確認しました。
旧木津川 (江戸時代) の中を調査したと考えられます。

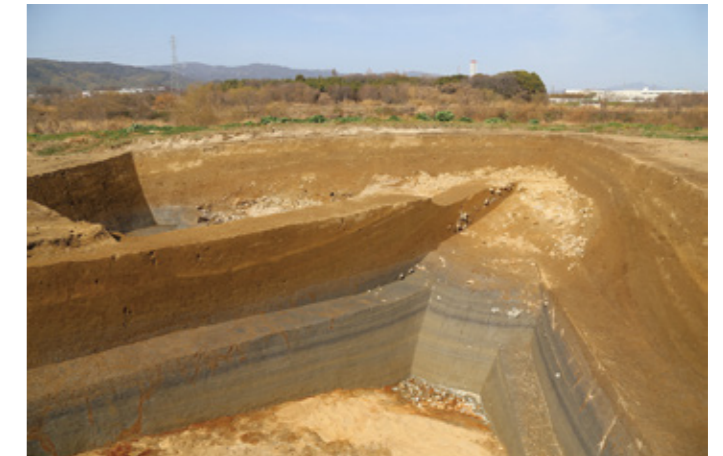
写真6 18区 全景 (南から)
奥に見える石が「埋立地1」の護岸状遺構、手前が「旧木津川」だと考えています。
