# 元西陣小学校

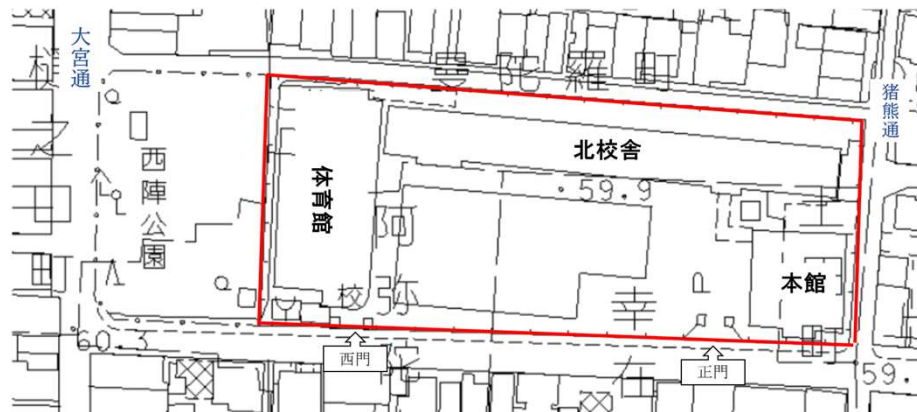
## 施設配置図

- 施設配置図の赤枠は敷地範囲の目安を示すものです。
- 施設見学については、学校跡地活用促進担当までお問合せ下さい。
- 図面・耐震診断結果等の資料の貸出については、学校跡地活用促進担当までお問合せ下さい。

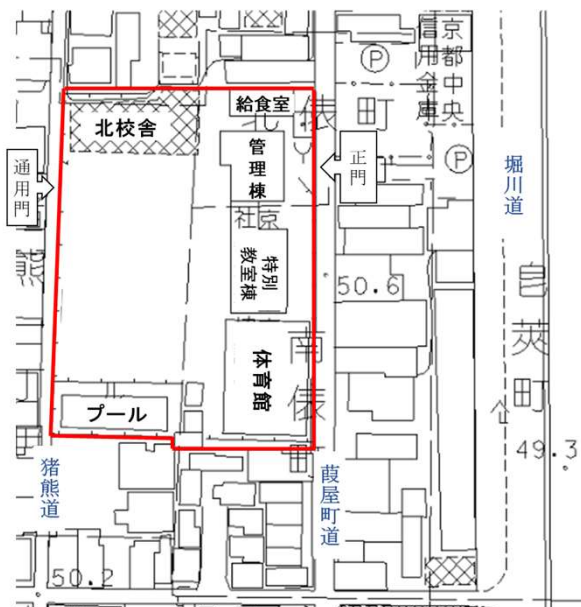
## 施設配置図

- 面積等は現況と異なる場合があります。
- 施設配置図の赤枠は敷地範囲の目安を示すものです。
- 施設見学については、学校跡地活用促進担当までお問合せ下さい。
- 図面・耐震診断結果等の資料の貸出については、学校跡地活用促進担当までお問合せ下さい。

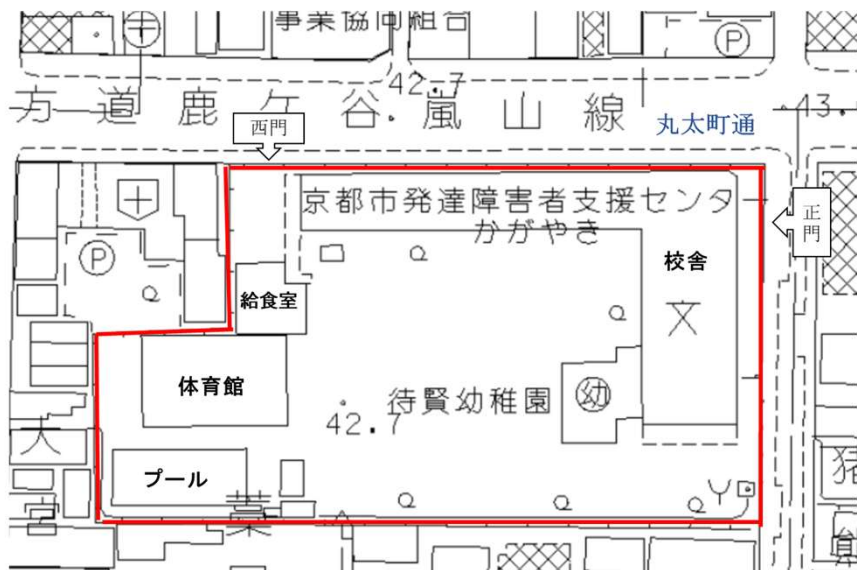
## 施設配置図

- 施設配置図の赤枠は敷地範囲の目安を示すものです。
- 施設見学については、学校跡地活用促進担当までお問合せ下さい。
- 図面・耐震診断結果等の資料の貸出については、学校跡地活用促進担当までお問合せ下さい。

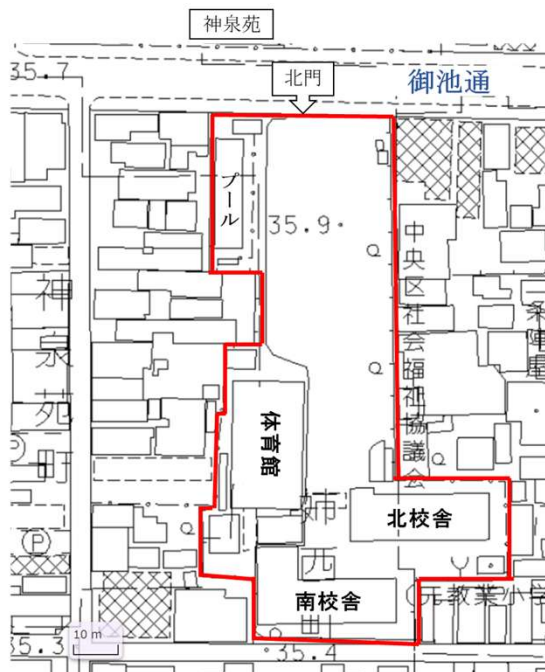
## 施設配置図

- 施設配置図の赤枠は敷地範囲の目安を示すものです。
- 施設見学については、学校跡地活用促進担当までお問合せ下さい。
- 図面・耐震診断結果等の資料の貸出については、学校跡地活用促進担当までお問合せ下さい。

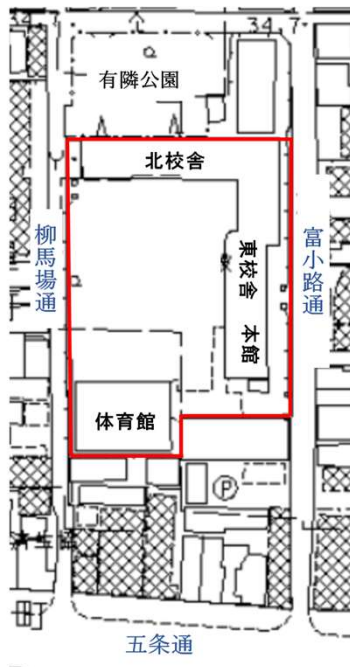
## 施設配置図

- 面積等は現況と異なる場合があります。
- 施設配置図の赤枠は敷地範囲の目安を示すものです。
- 施設見学については、学校跡地活用促進担当までお問合せ下さい。
- 図面・耐震診断結果等の資料の貸出については、学校跡地活用促進担当までお問合せ下さい。

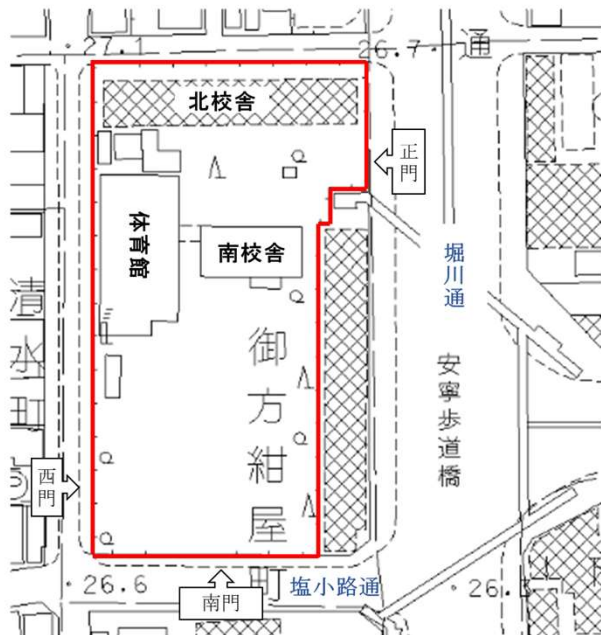
## 施設配置図

- 施設配置図の赤枠は敷地範囲の目安を示すものです。
- 施設見学については、学校跡地活用促進担当までお問合せ下さい。
- 図面・耐震診断結果等の資料の貸出については、学校跡地活用促進担当までお問合せ下さい。

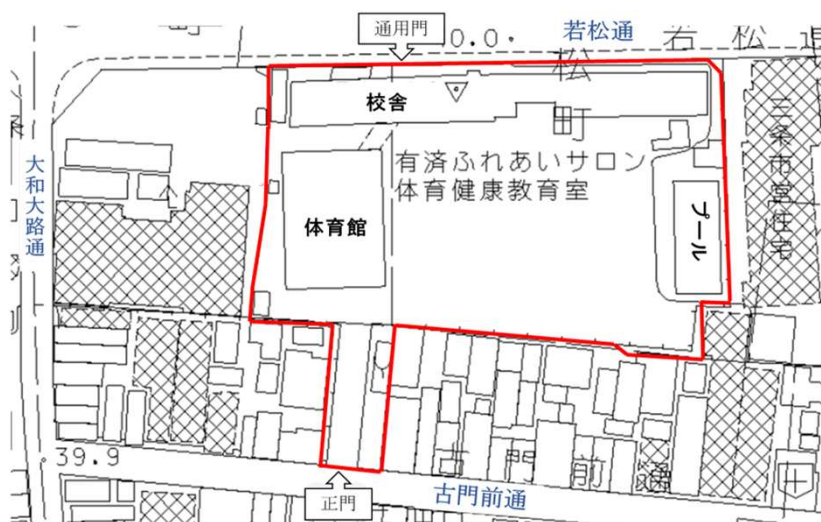
## 施設配置図

- 面積等は現況と異なる場合があります。
- 施設配置図の赤枠は敷地範囲の目安を示すものです。
- 施設見学については、学校跡地活用促進担当までお問合せ下さい。
- 図面・耐震診断結果等の資料の貸出については、学校跡地活用促進担当までお問合せ下さい。

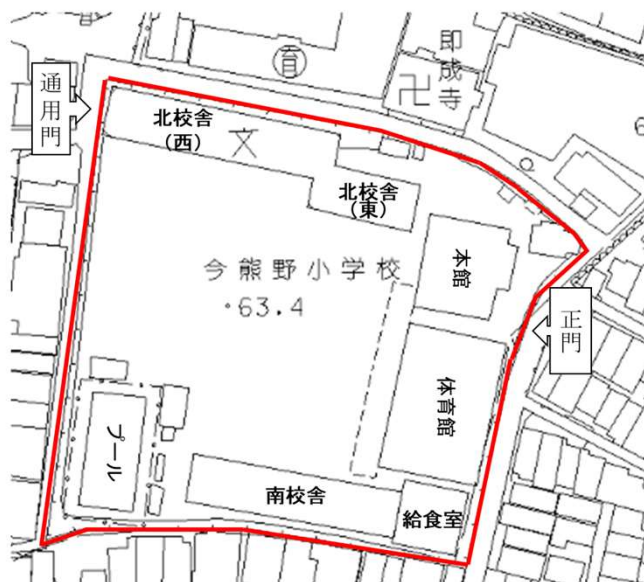
## 施設配置図

- 面積等は現況と異なる場合があります。
- 施設配置図の赤枠は敷地範囲の目安を示すものです。
- 施設見学については、学校跡地活用促進担当までお問合せ下さい。
- 図面・耐震診断結果等の資料の貸出については、学校跡地活用促進担当までお問合せ下さい。

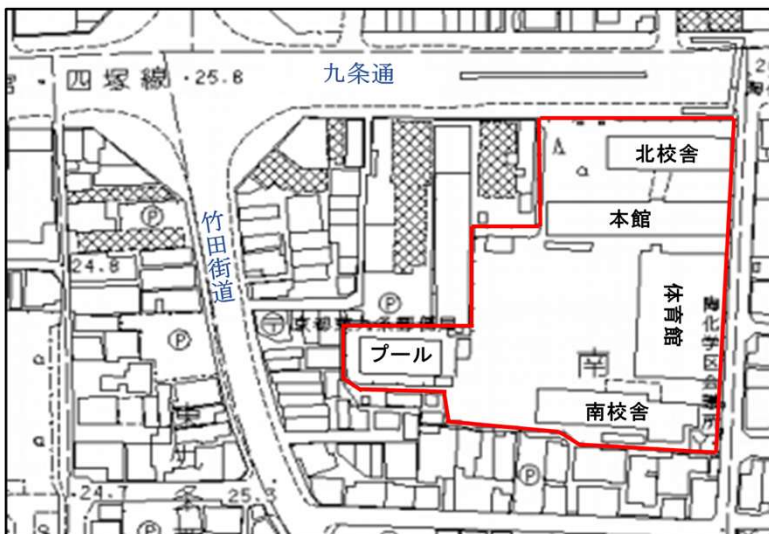
## 施設配置図

- 施設配置図の赤枠は敷地範囲の目安を示すものです。
- 施設見学については、学校跡地活用促進担当までお問合せ下さい。
- 図面・耐震診断結果等の資料の貸出については、学校跡地活用促進担当までお問合せ下さい。

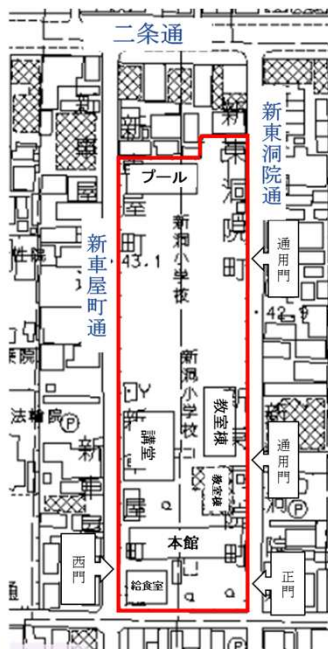
## 施設配置図

- 施設配置図の赤枠は敷地範囲の目安を示すものです。
- 施設見学については、学校跡地活用促進担当までお問合せ下さい。
- 図面・耐震診断結果等の資料の貸出については、学校跡地活用促進担当までお問合せ下さい。
