【第 1 次対策におけるハード対策の実施内容】

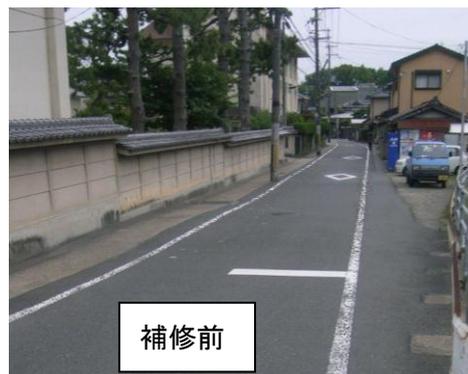
路面標示の補修

路面標示を補修し、通学路等の歩行者通行空間を明確化する。

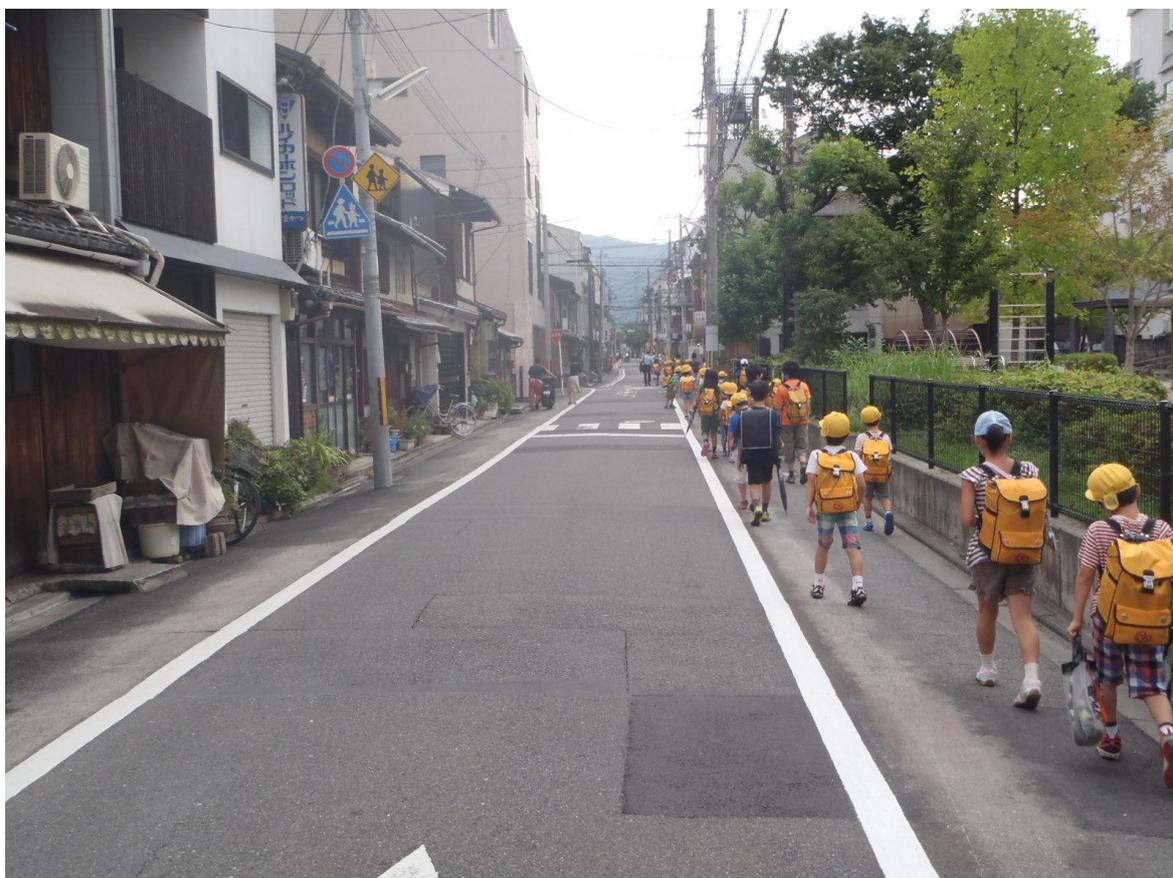
路側線を車道側へ引き直すことにより、歩行者空間を更に確保し安全度の向上を図る。

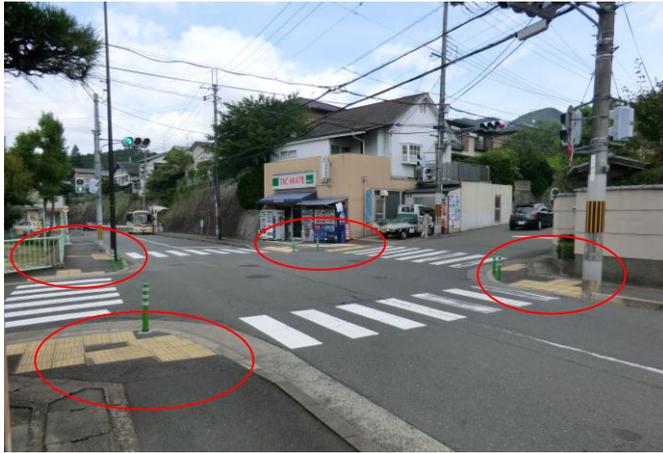
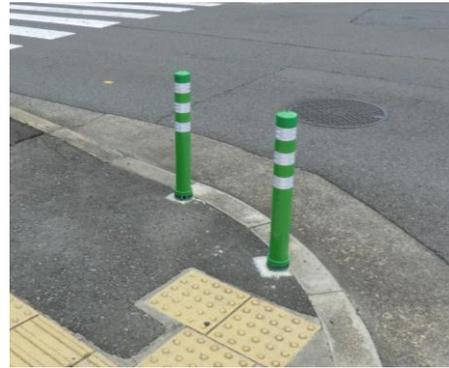
ポストコーンの設置事例

交差点の四隅にポストコーンを設置

ポストコーンを設置することにより、車の左折巻き込み事故を防ぐとともに、歩行者の安全な空間を確保する。

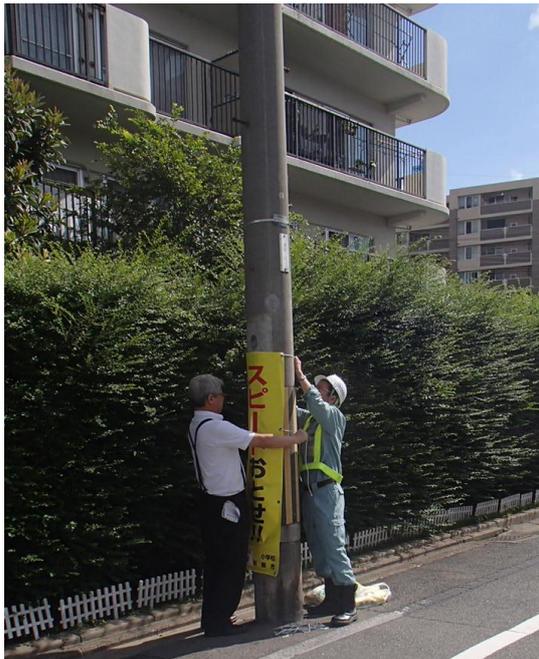
電柱幕の設置事例

電柱幕の設置

建設局と教育委員会が連携し、電柱幕を設置することにより、ドライバーに対し注意喚起を行う。
