# 高瀬橋補修事業

令和7年7月

京都市建設局土木管理部橋りょう健全推進課

## 事業概要

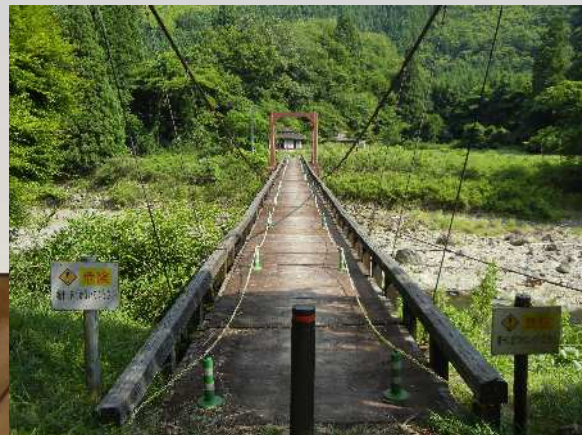
## 補修前の高瀬橋

しかしながら、架設後60年以上が経過し、経年劣化による木製部材等の腐朽や損傷が進行していたことから、橋梁の補修・補強を効率的・効果的に行うための「いのちを守る橋りょう健全化プログラム」に基づき、令和6年10月から橋の補修工事を実施いたしました。

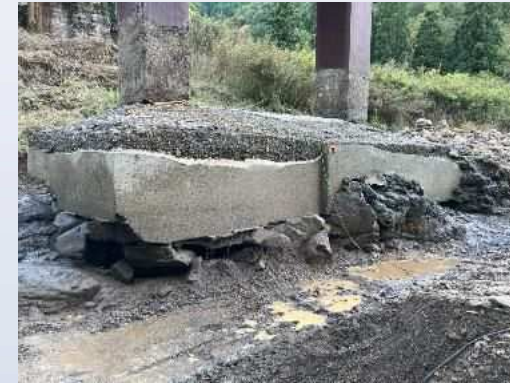
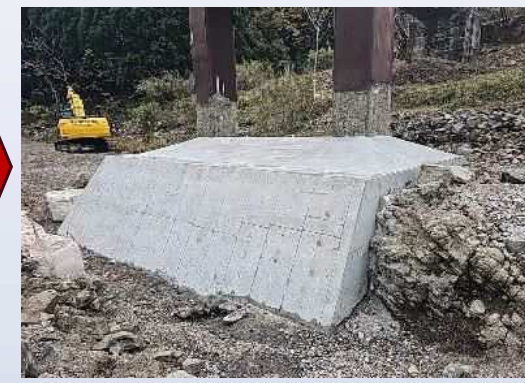
## ①橋脚基礎の洗堀対策

河川の流水等によって、橋脚基礎下の土砂が流された状況でした。コンクリートによる充填と保護を行いました。

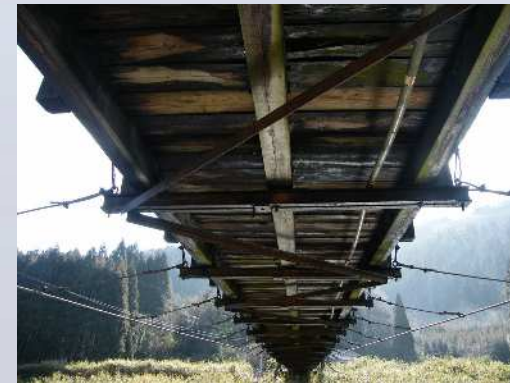
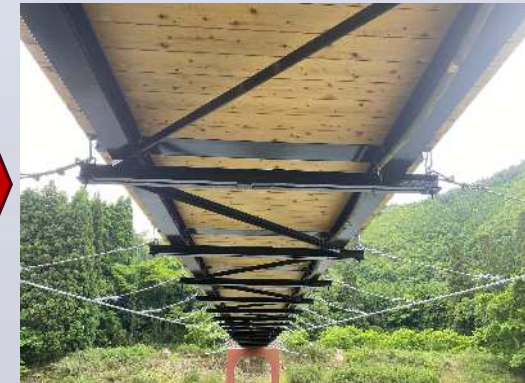
## ②吊橋構造を残しつつ木製桁から鋼製桁に変更

木製の縦桁は腐朽や損傷しており、鋼製の縦桁に取替えました。  
また、既存の鋼製部材は流用し、塗装の塗替えを行いました。

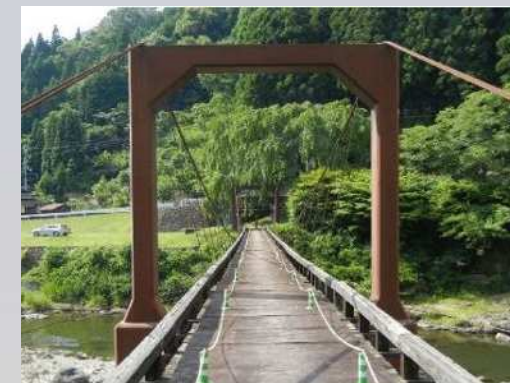
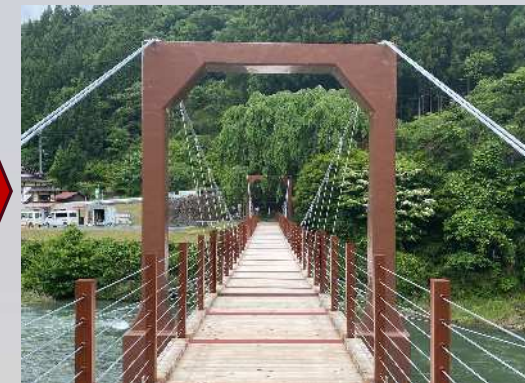
③腐朽した木製床版を更新  
④転落を防止するための高欄の設置

腐朽した木製床版を撤去し、新しい木製床版を設置しました。  
転落を防止する高欄を設置し、安全に配慮しました。

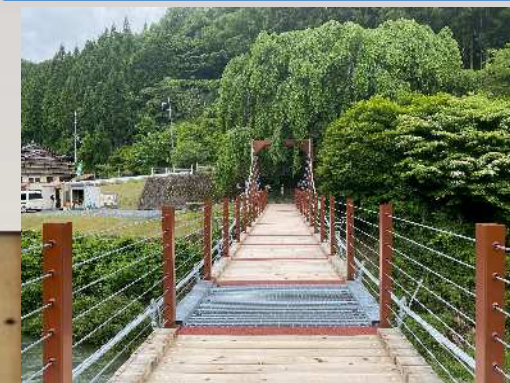
### ⑤吊橋中央部にグレーチング床版を採用

橋の魅力向上や観光のPR  
を目的として、吊橋中央部  
において、足元が透けたグ  
レーチング床版を設置しま  
した。  
橋を渡る際に足元から川の  
流れを覗き見ることができ  
ます。
