**要望事項 (優先順位 2)**

西河原町内の岩倉川左岸(東側)の河床の深堀による護岸基礎損傷の修繕工事について

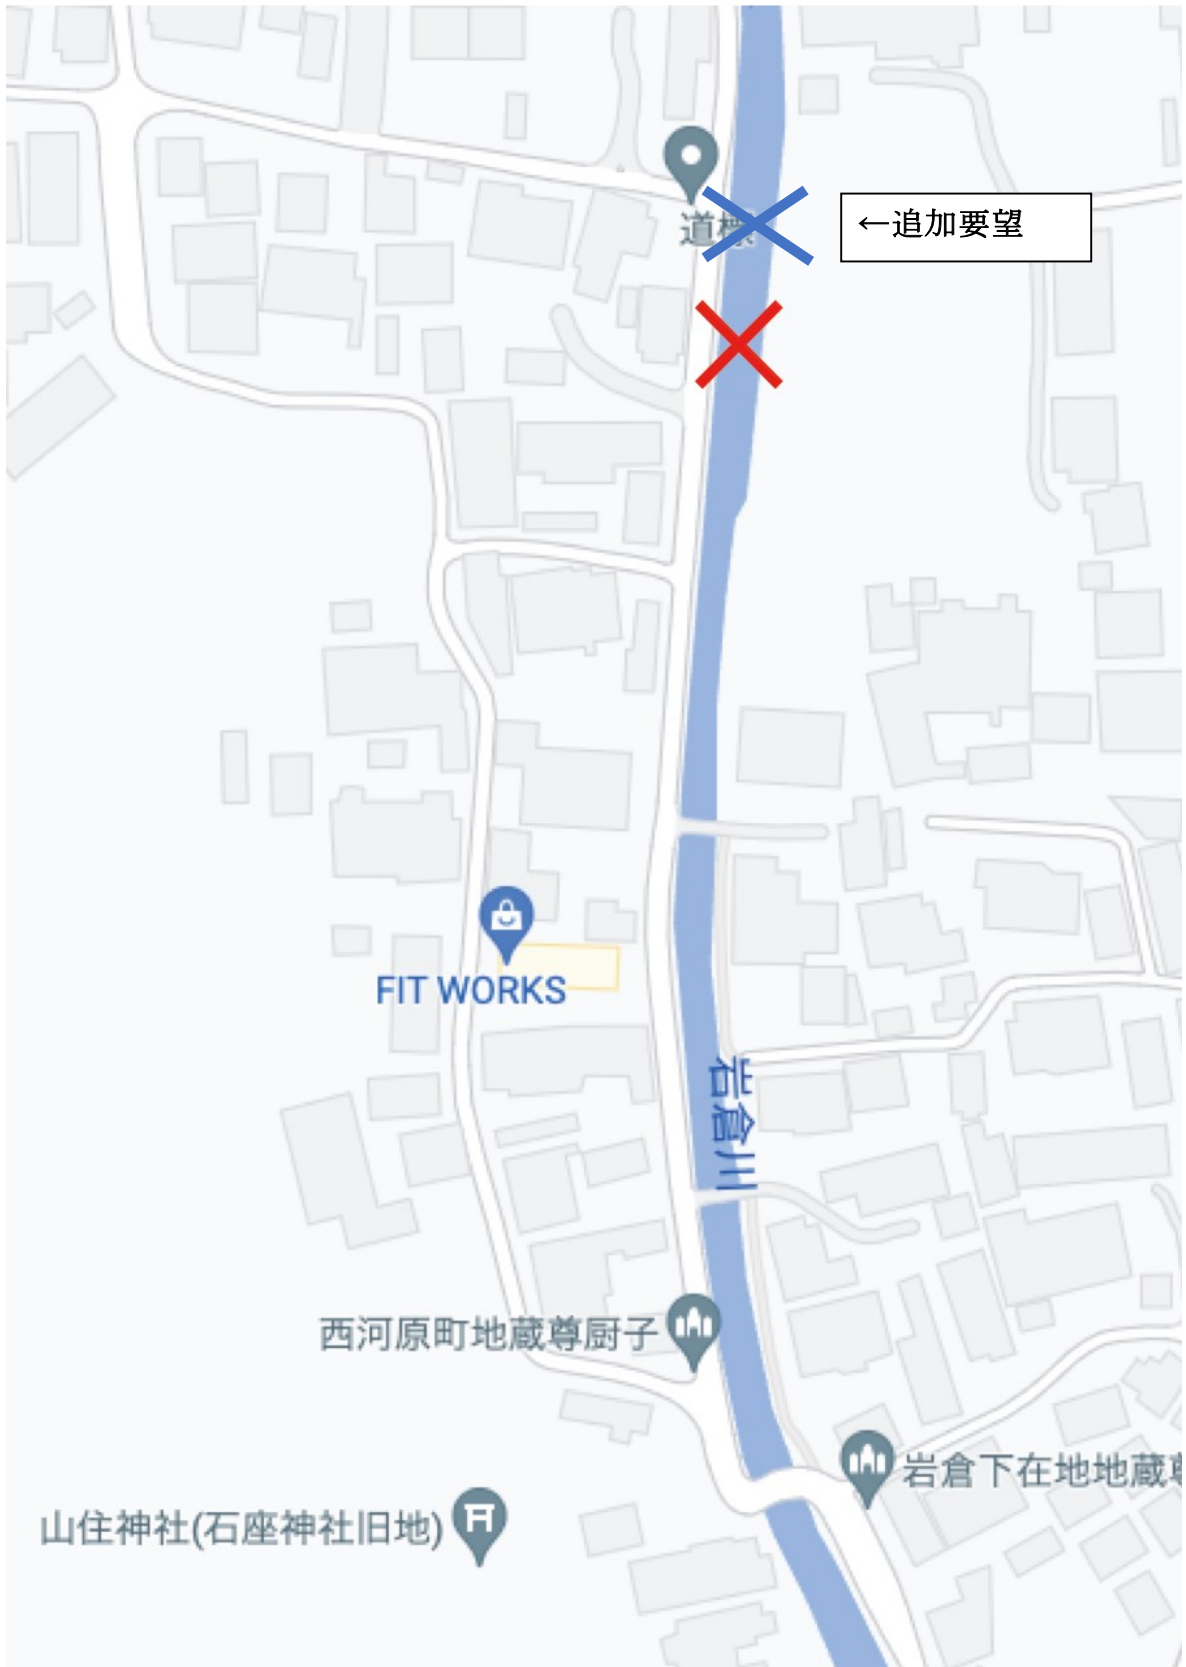
現在の所、最も危ない状態の箇所は、横幅：約3メートル、縦：川床から約1メートル程度の状況であり、昨年12月には京都府の京都土木事務所により、危険箇所にはコンクリートを詰めて応急処置をいただいております。しかし、昨今の異常気象による大雨等に伴い、流量の増加が予想され、護岸決壊等が発生した場合には、浸水被害発生の大惨事に至ることも懸念されるところであります。

河床の深堀による護岸基礎損傷の状況写真

ご要望いただいた箇所については、応急処置として、コンクリートを詰めております。

追加要望をいただいた箇所については、復旧に向け、測量・設計を進めており、予算確保に努めてまいります。

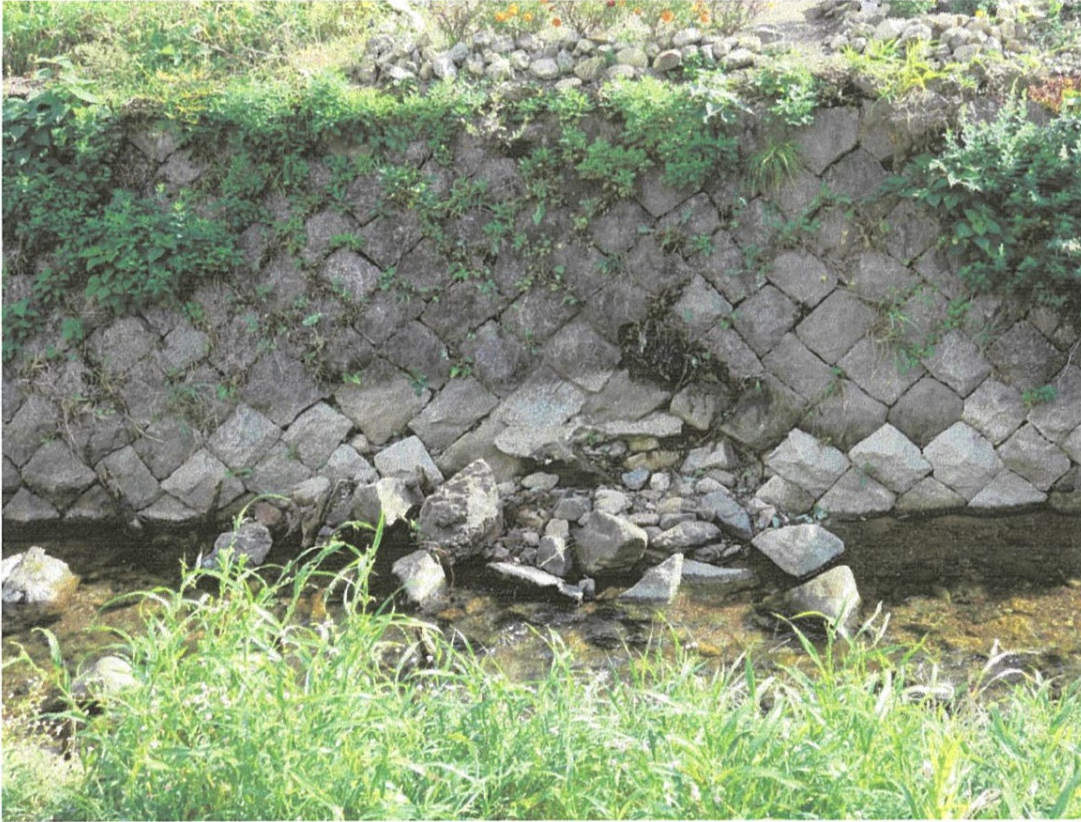
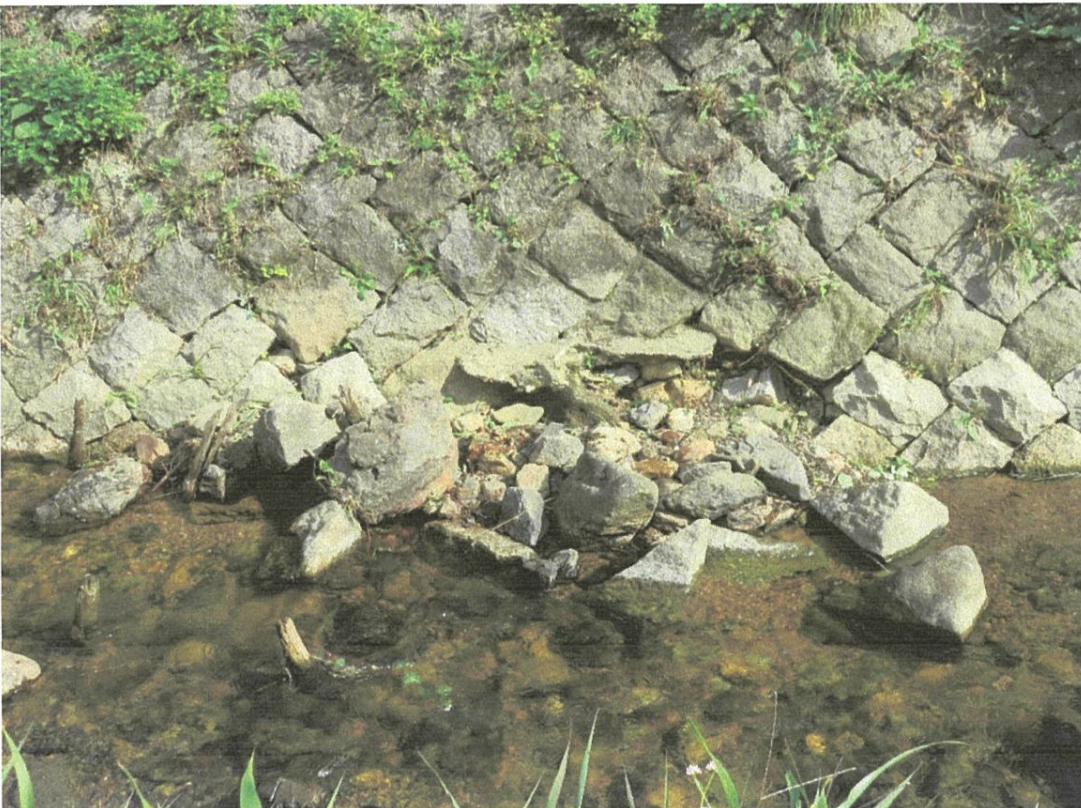
農業用水のため池である「権土池」を起点とした岩倉川は、西河原町の概ね真ん中辺りの箇所を流れていますが、町内の左岸(東側)の河床部分の一部が長年の流水等により、深堀となり護岸の基礎部分が壊れてきています。
