1 敷地概要, 付近見取図

2 新青果棟の概要

3 新青果棟の主な特徴 (1) 品質管理の向上

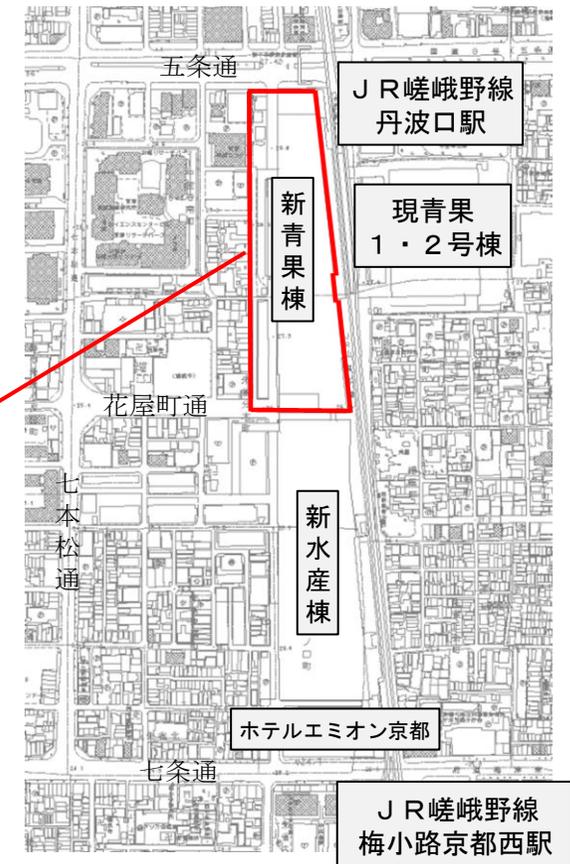
**新青果棟
(現青果3・4号棟等)**

新青果棟は、北は五条通、南は花屋町通、東はJR嵯峨野線の高架橋に接し、南北に延びる敷地となります。

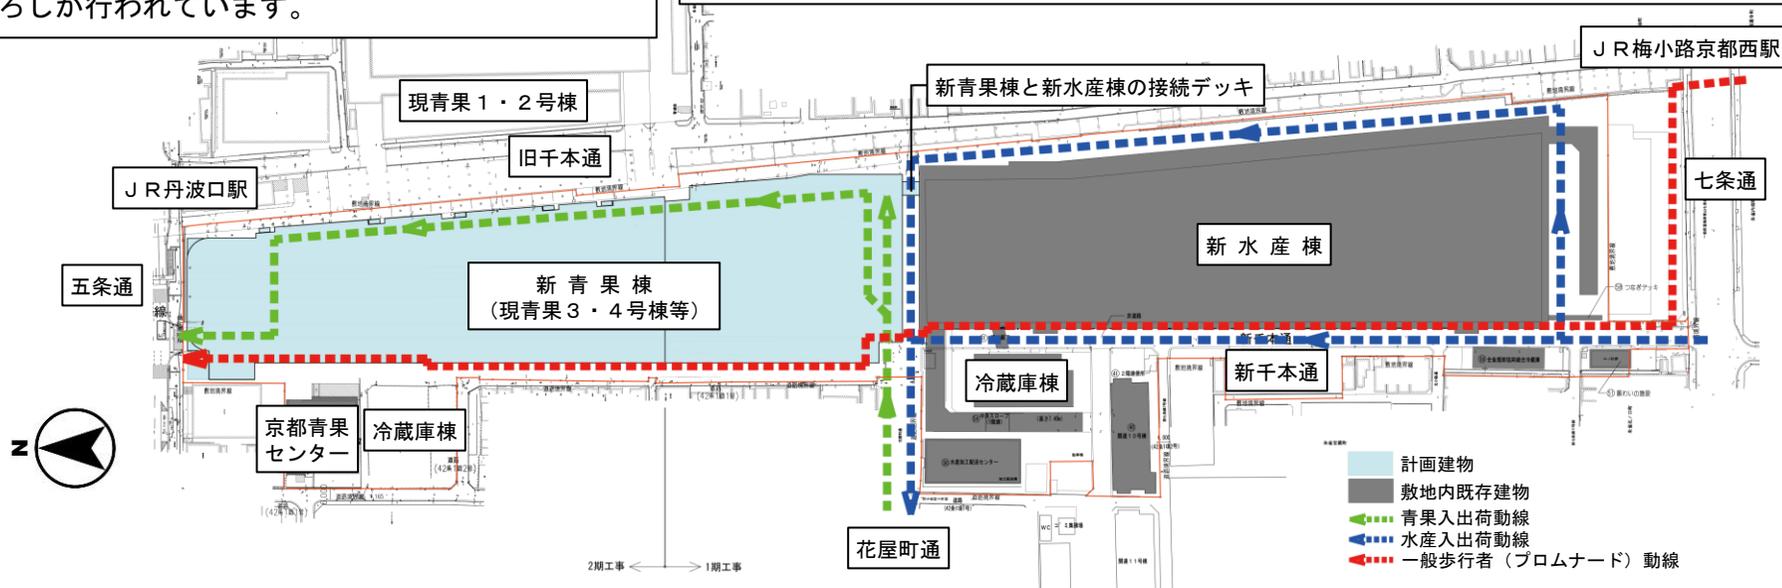
<新青果棟動線計画>

入場(花屋町通)→場内(JR高架沿い北上)→退場(五条通)

- 各階の東側に新たに設置する入出荷バースで入出荷作業を行います。入出荷バースを東側に集約することで、西側近隣住居への騒音などの影響を極力抑えます。

- また、新水産棟に整備中の屋上プロムナードと接続し、南の七条通から北の五条通まで楽しく歩くことができる「プロムナード」と「見学エリア」を設けることで、地域の賑わい創出につなげます。

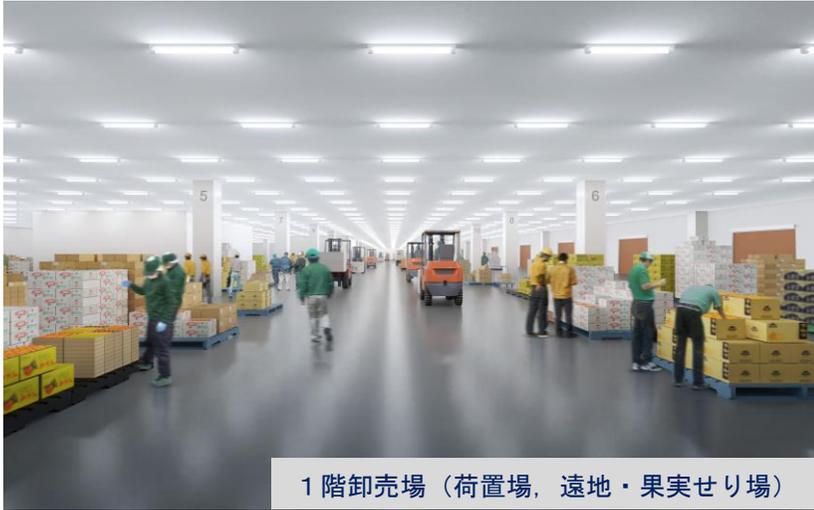
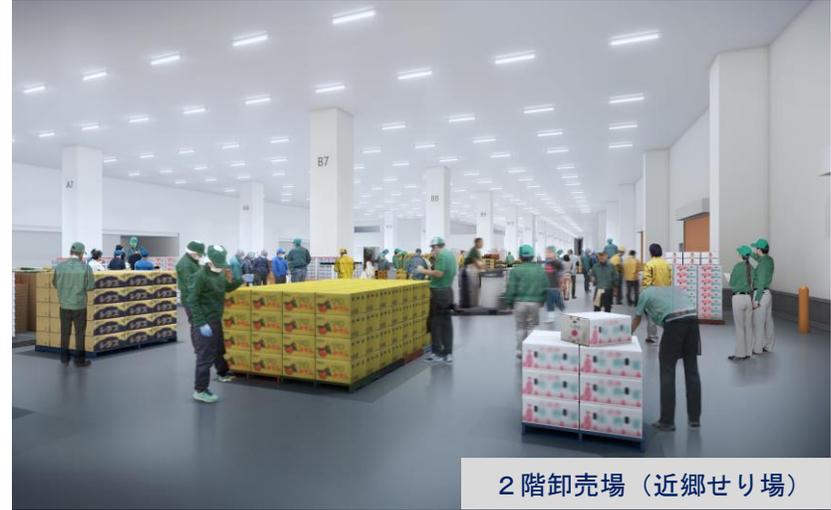
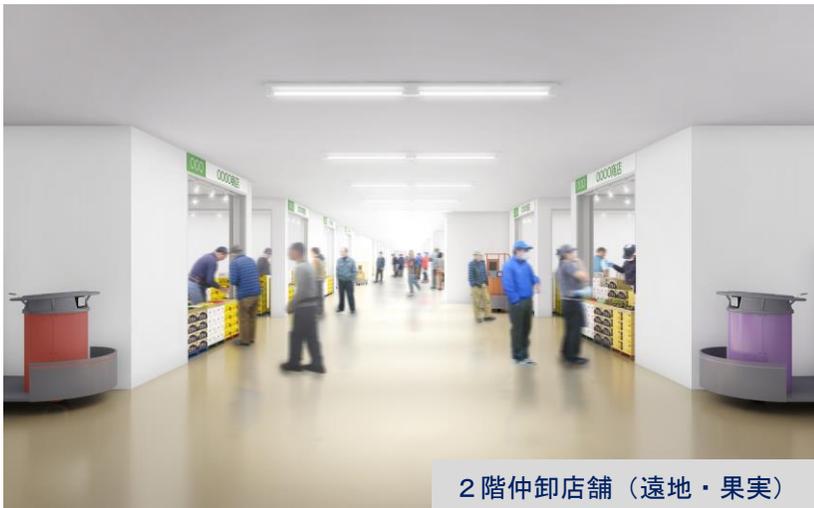
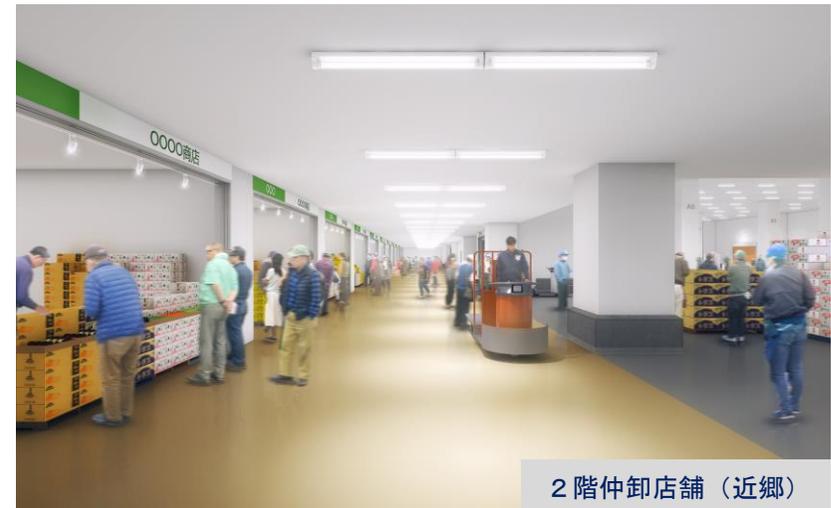
- 外壁で覆われた閉鎖型施設とすることで，外気や小動物等の食品の安全に係るリスク要因を可能な限り排除します。
- 閉鎖型施設内の温度管理を徹底し，入荷から出荷に至るまでのコールドチェーンを確立します。

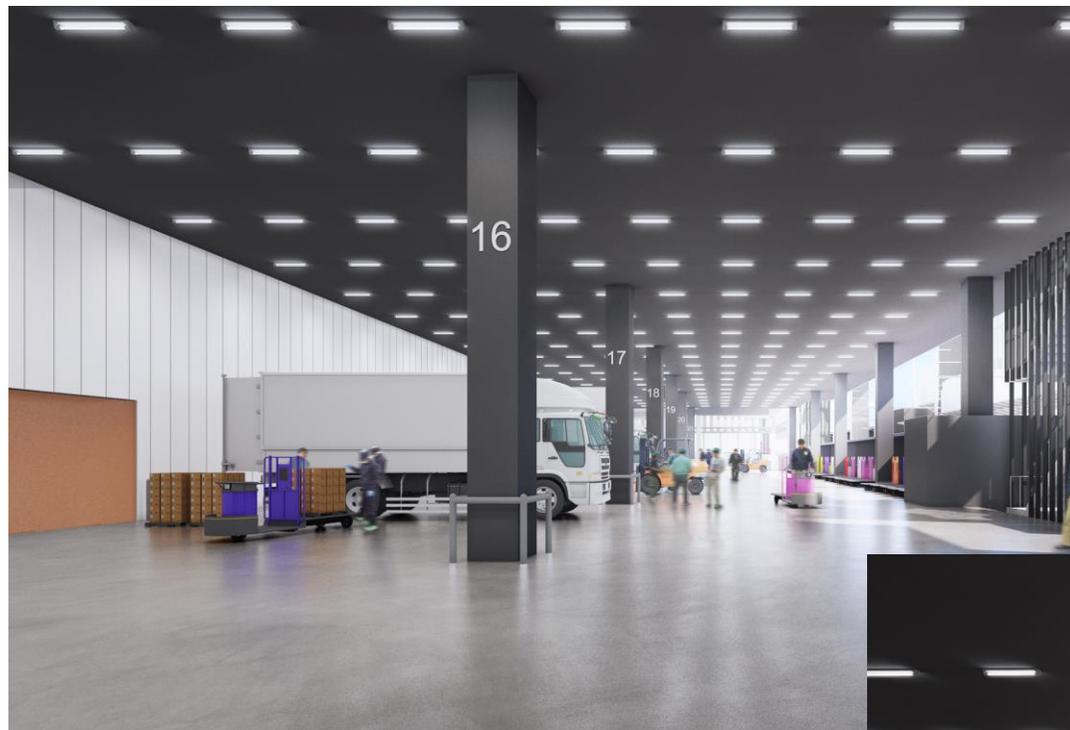
出荷バース（2階）

○施設東側に設ける入出荷バースは、時間帯により買出人駐車場として利用するなど、有効活用を図ることも検討します。

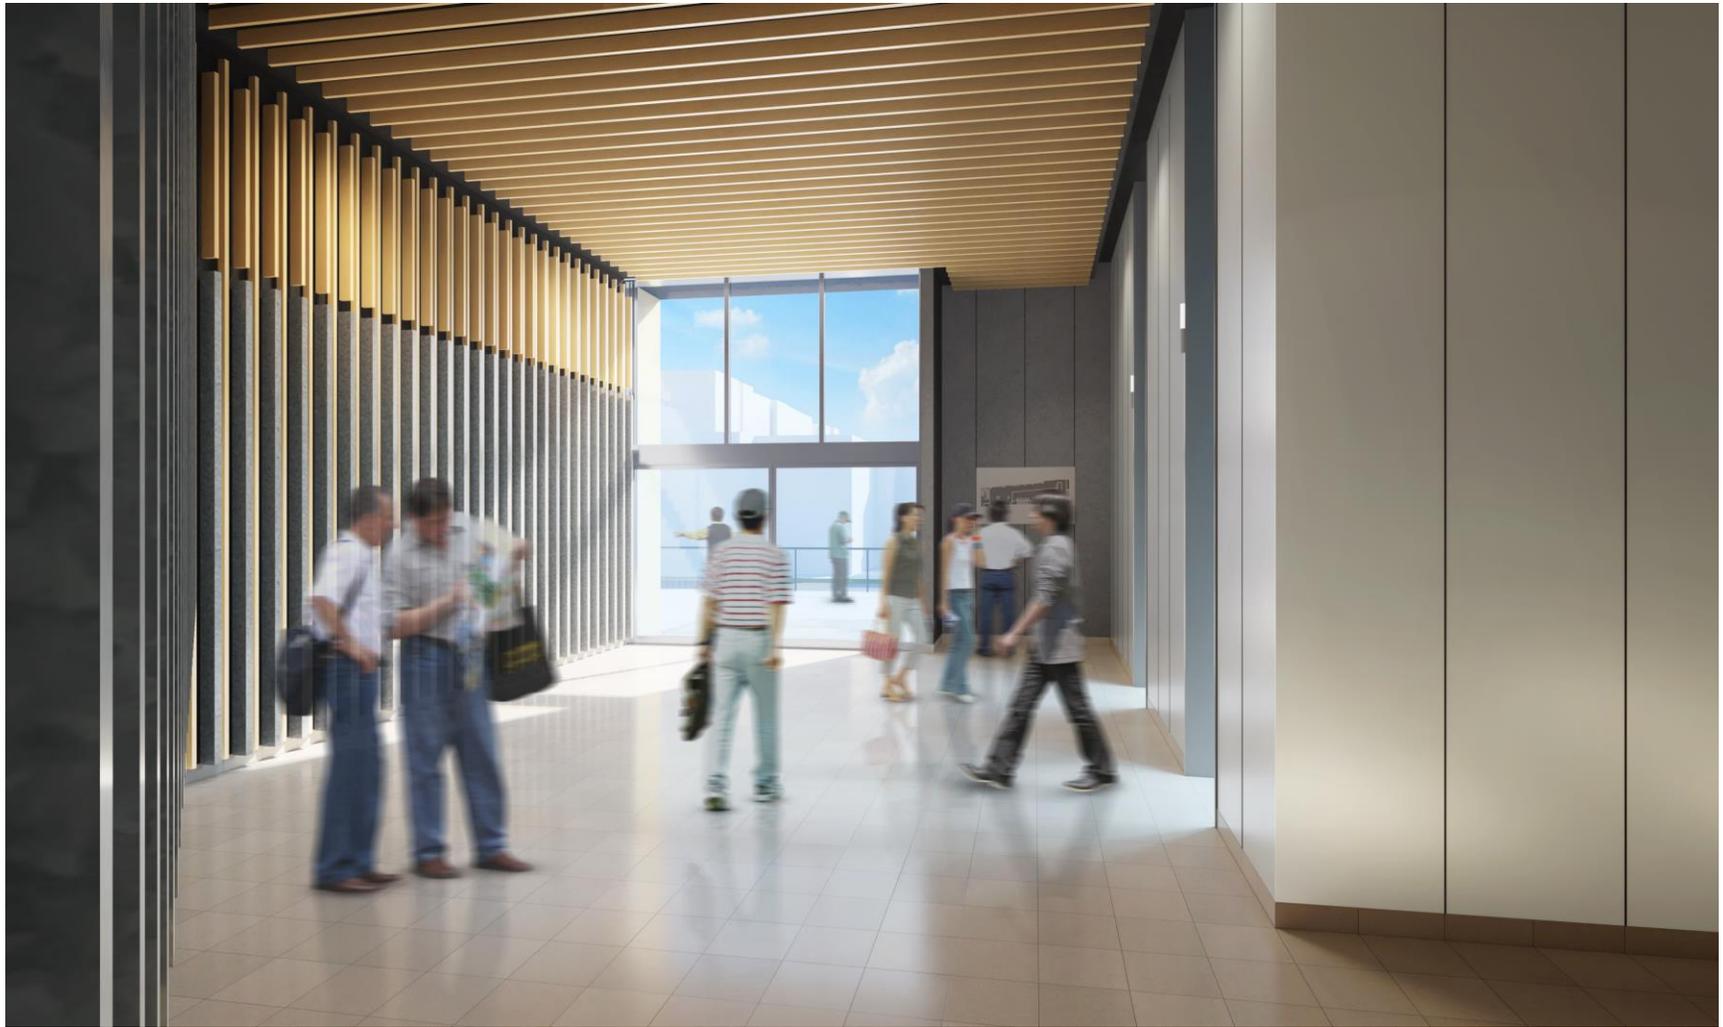
エントランスホール

○買出人や来場者を迎え入れるエントランスホールは、内装材に市内産木材を使用した温かみのある空間とします。

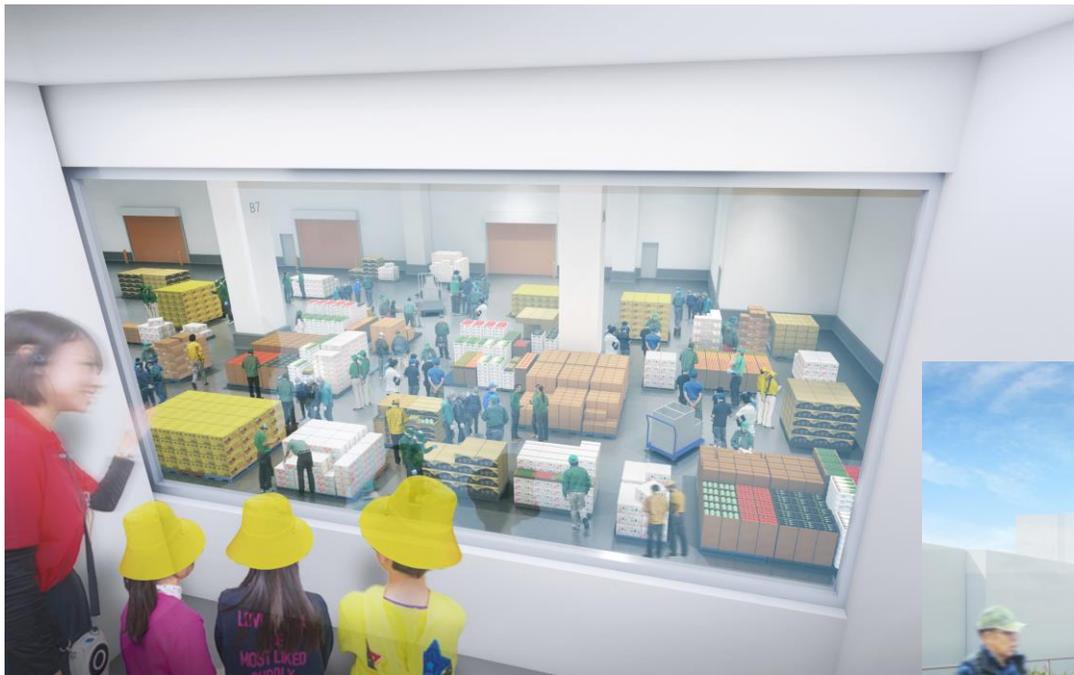
見学エリアからせり場を臨む

- 市民や観光客、修学旅行生等が安全に市場を見学できる「見学エリア」や、楽しく回遊できる「プロムナード」を設置します。
- 新水産棟見学エリアや「京の食文化ミュージアムあじわい館」とも連携し、「和食」や「京の食文化」を支える京都市中央市場の役割や機能等を広く知っていただくことができる施設とします。

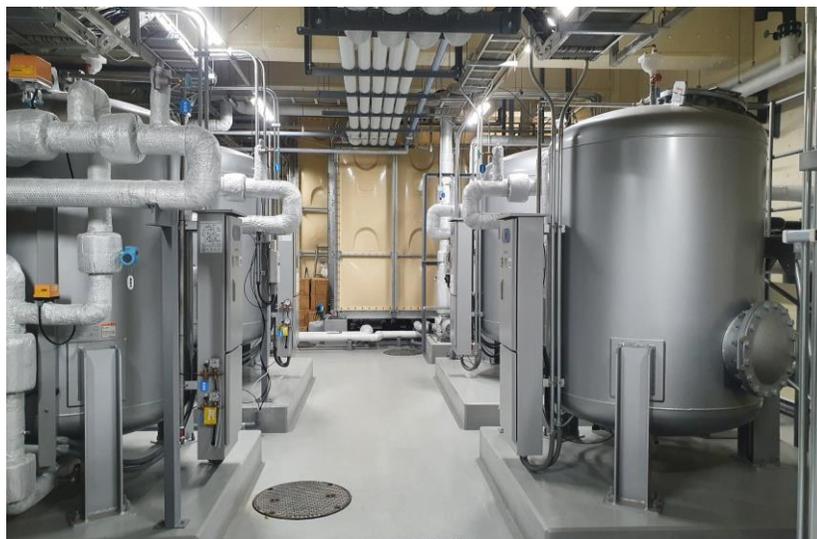
地下水処理設備（新水産棟）

- 現在整備中の新水産棟は、災害発生時においても市場機能を維持するため、非常用発電や太陽光発電設備、水道の代替となる地下水処理設備を有しています。新青果棟においても同様に、非常用発電や太陽光発電設備を設置することで、停電時に備えるとともに、新水産棟の地下水処理設備を相互に有効活用し、断水時における業務の継続を確保します。
- また、震度6～7程度の地震に対しても、倒壊、または崩壊する危険性が低いと認められる耐震性能の1.25倍の基準を確保するなど、市場のレジリエンスを強化します。

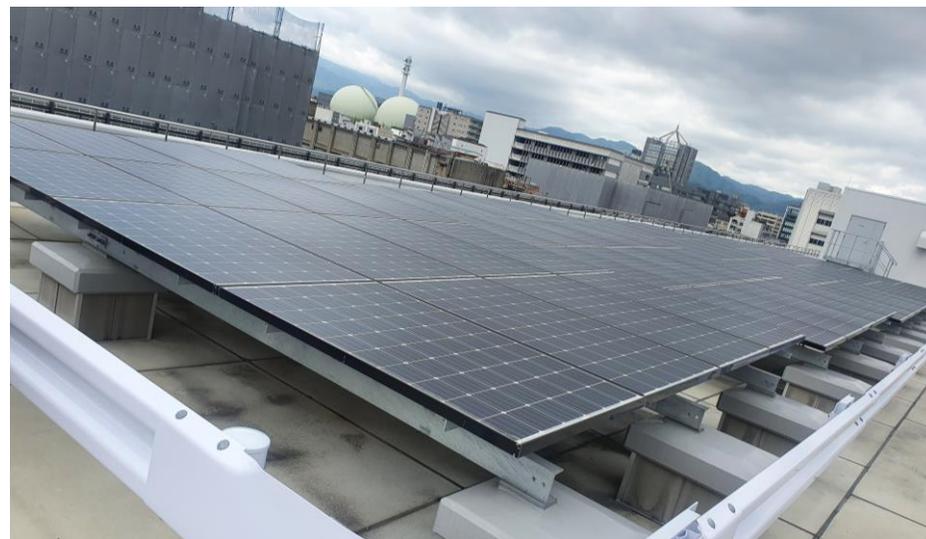
太陽光発電パネル（新水産棟）

- 太陽光発電やBEMS※、LEDライト、高効率機器の採用等により、環境負荷を最大限低減し、市場の省エネルギー・省コスト化を進めます。
