## 別紙（１）

障壁画部会

## 第3次障壁画保存修理事業について

## 第4次障壁画保存修理事業計画案について

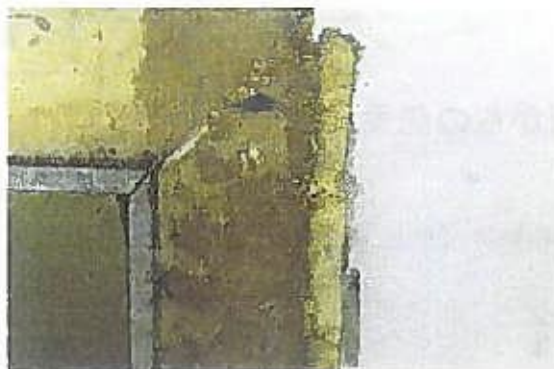
(図1)「梅図」墨書部分

天袋小襖を解体したところ、右より1（北より4「梅図」）の縁裂に隠れていた本紙に「一」の墨書（図1）が、右より2（北より3「山吹図」）の縁裂に隠れていた本紙に「四」の墨書（図2）が確認できた。

「一」の墨書がある「梅図」が、現状右より1であることから、「四」の墨書がある「山吹図」は、現状は右より2であるが、当初は右より4であった可能性が浮上した。

江戸後期の資料を確認すると、下記の（資料）では、「梅、山吹、桜、牡丹」、の順に記録されており、現状位置の順と同じである。よって、「山吹図」の位置は、障壁画制作当初の漆縁をつける段階で入れ替わったか、江戸後期までの解体修理時に入れ替わった可能性がある判断した。しかし、当初か修理時かのいずれかを判断する材料がないため、今回の修理では、報告書に特記事項として記載し、位置は現状どおりとすることになった。

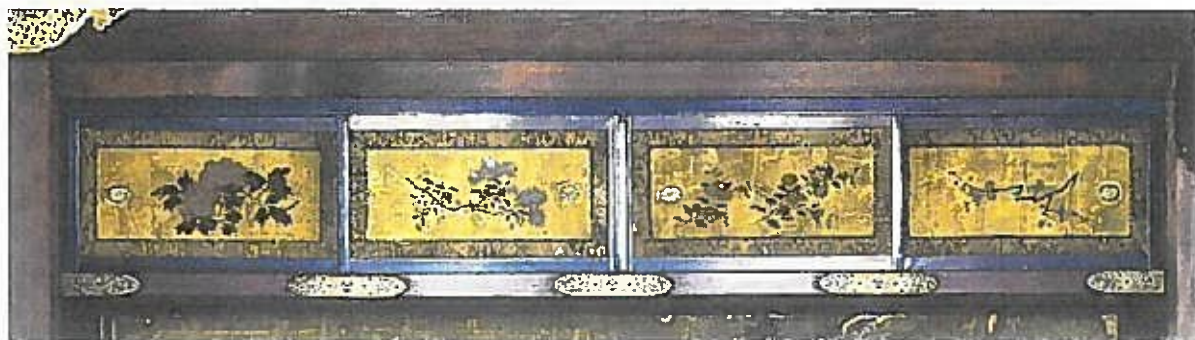
※参考 勅使の間（上段）天袋小鎖 現状位置（修理前画像）

■対 象：遠侍勅使之間（上段）東面天袋小襖貼付（北より1～4）「花卉図」，  
（本年度本格修理対象）

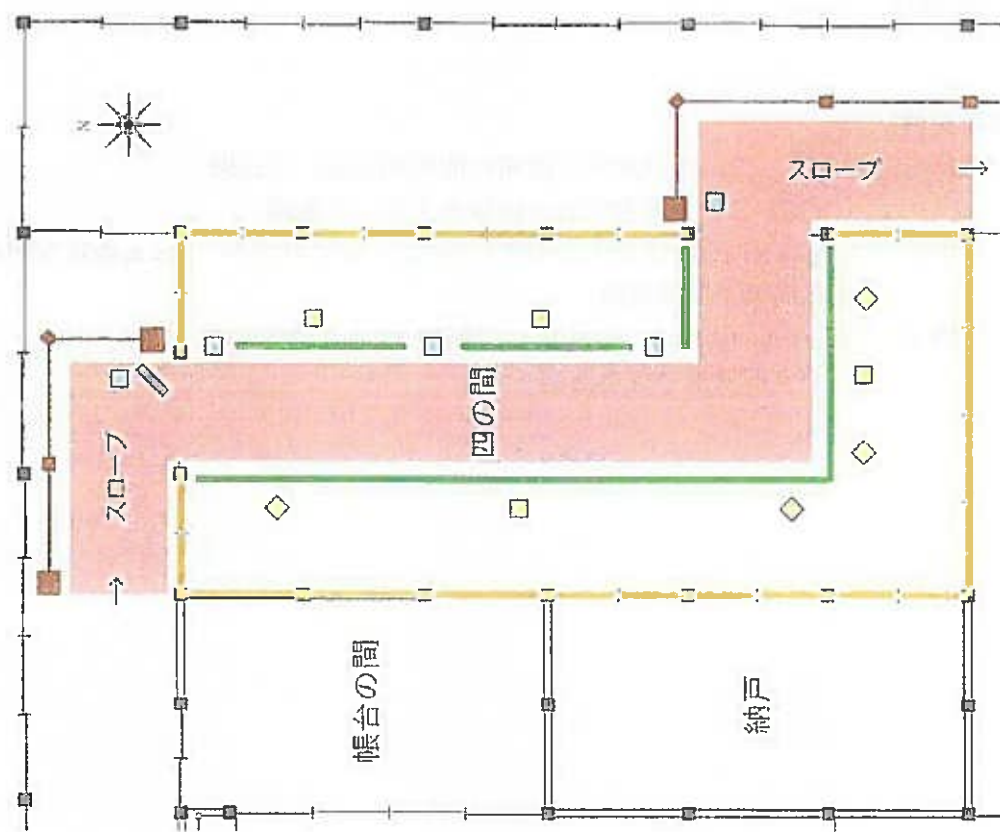
「国宝・二の丸御殿大広間四の間特別入室」平面図

- 模写障壁面
- 境界(木製スタンドに竹の障壁)
- 境界(木製スタンドにローフの障壁)
- 障壁(ハンデカーベット+コンパネ+ハンデカーベット)
- LED照明
- 行灯
- 照度計・照度計

令和元年7月1日から9月30日まで、「世界遺産 二条城の夏」の一環として、「国宝・二の丸御殿大広間四の間特別入室」と称し、通常は廊下からの観覧に限られる二の丸御殿の部屋内に入り、模写画や天井画、欄間彫刻等を間近に鑑賞できる機会を設けた。同様に、令和2年1月4日から1月27日まで、「世界遺産 二条城の早春」の一環として、「国宝・二の丸御殿式台の間特別入室」を実施した。いずれの場合も、建造物及び障壁画保護の観点から、適切な観覧ルートを立てて監視員を置くとともに、仮設照明の照度等にも配慮している。なお、学芸員による解説会を、大広間四の間特別入室については、令和元年7月12日(79名参加)、及び8月9日(70名参加)、式台の間特別入室については、令和2年1月9日(47名参加)、1月15日(43名参加)、及び1月23日(58名参加)に開催した。

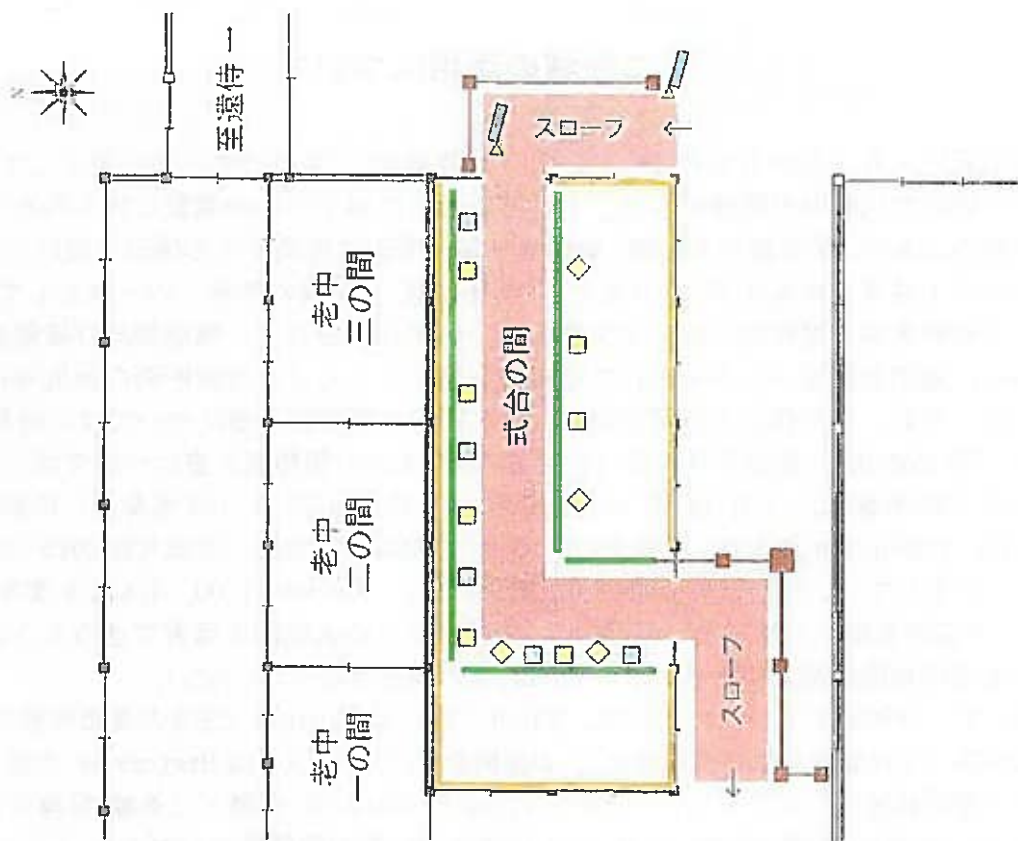
「国宝・二の丸御殿式台の間特別入室」平面図

- 模写障壁面
- 境界(木製スタンドに竹の障壁)
- 境界(木製スタンドにローフの障壁)
- 障壁(ハンデカーベット+コンパネ+ハンデカーベット)
- LED照明
- 行灯
- クリップライト
- 照度計・照度計

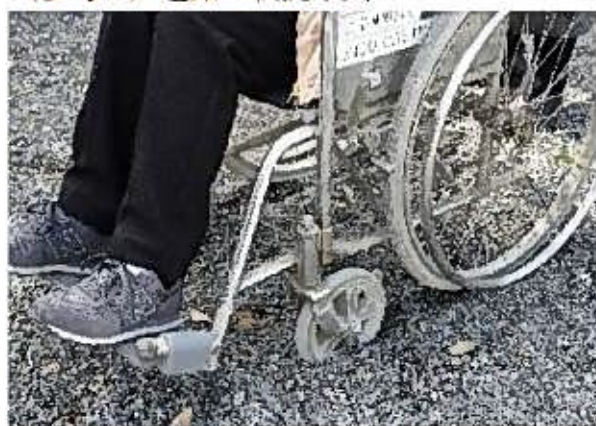
車輪が砂利に沈み込んでしまった車いす

二条城内の通路は砂利道となっているため、歩きにくく、高齢者や障害のある方、車いすや杖、ベビーカー、キャリーバック利用者等の観覧の支障となっている。さらに、乾燥時の土埃、雨天時の水溜りなども、観覧に支障をきたすような状況にある。

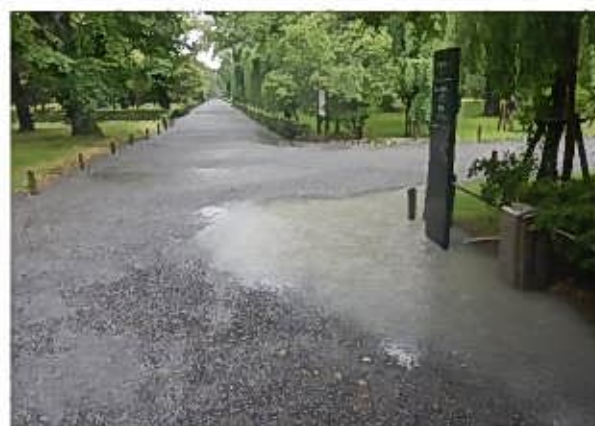
雨天後の通路（北大手門前通路南側）

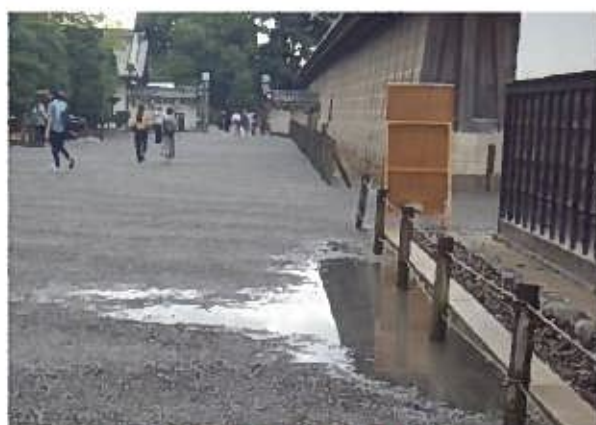
雨天後の通路（休憩所西側付近）

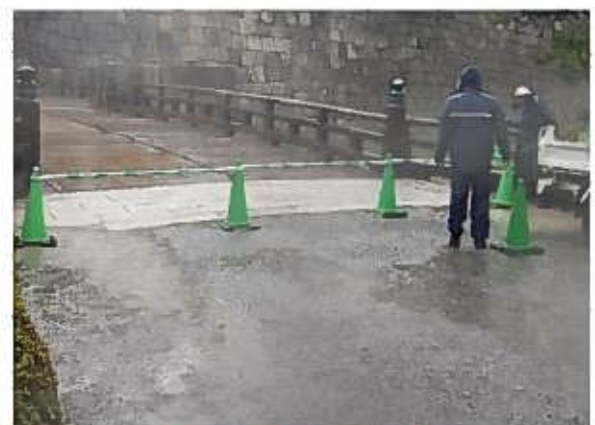
雨天時の通路（西橋付近）

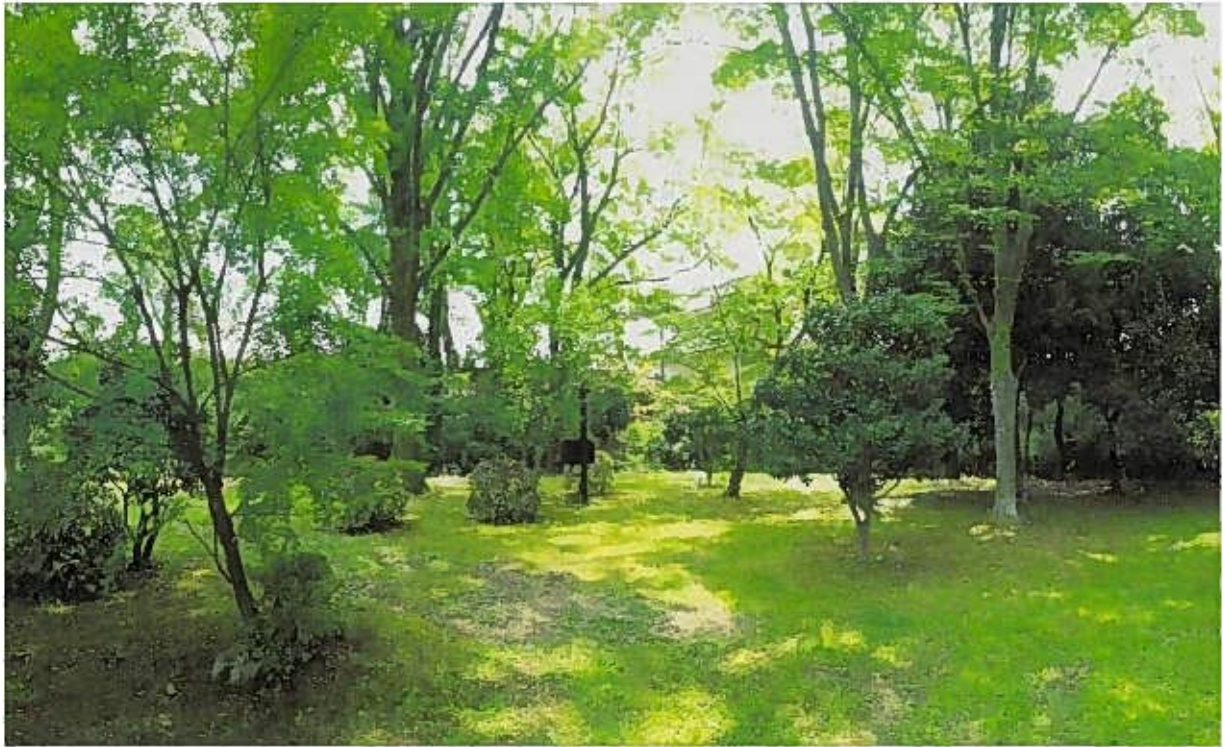
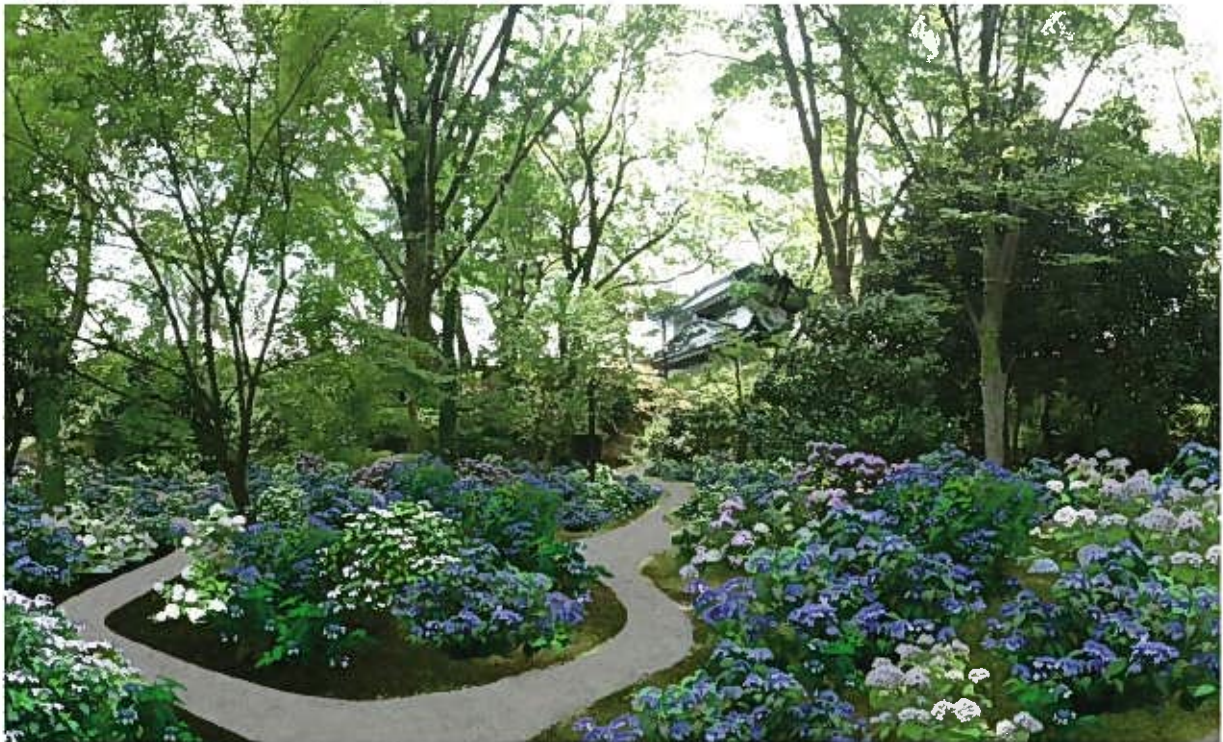
○ 西南隅櫓通路整備イメージ

(現況)

(整備イメージ (※植栽後3年ほど経過した時のイメージ) )

- ・主要通路から西南隅櫓までの間の基盤整備（盛土約30cm）
- ・通路整備（3種類の通路（主動線、副動線、管理用動線）を整備）
- ・通路周辺にアジサイ植栽（約3,000本）
- ・西南隅櫓周辺の変遷に関する説明板の設置（※参考1参照）

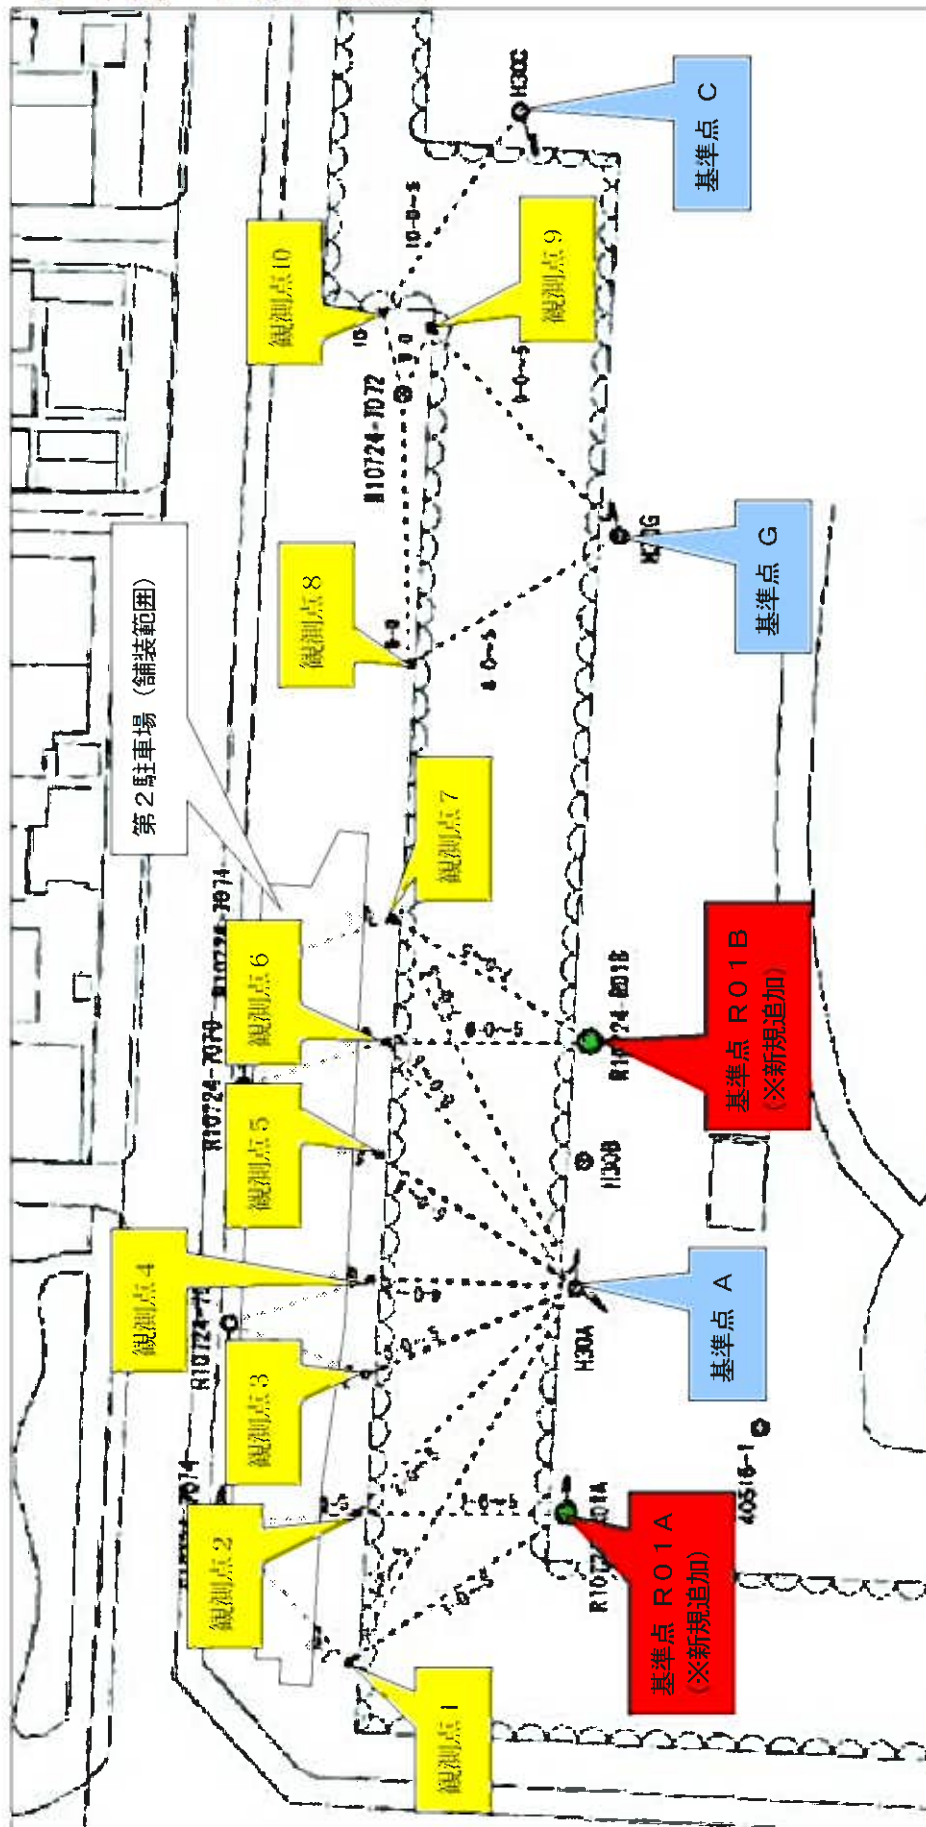
図 1

○ 令和元年度調査 配点図

- ・ 計測精度を高めるため、新たに以下の措置を講じて調査を実施。
  - 基準点と観測点が正対に近い状態となるよう基準点を追加
  - 視準確保のため樹木の強剪定を実施
  - 毎回、基準点の点検測量（3級基準点から点検測量）を実施
- ・ 計測は、7月25日（通算13回目）、9月25日（通算14回目）、12月5日（通算15回目）、3月3日（通算16回目）の計4回実施。

- ・ 従前からの基準点から計測した結果は、平成30年度と同様に、主として基準点と観測点が鋭角となる箇所（観測点1-1～5、2-1～5、6-1～5、7-1～5）のX座標（南北）とY座標（東西）において、10mmを超える変位を観測したが、石垣天端の観測点はほとんど変位していないという状況となっている。
  - ・ 新基準点（観測点と基準点が正対に近くなるよう設置した基準点）からの計測では、10mmを超える変位は確認されていない。
- ⇒ 引き続き、石垣の変位量を注視しながら観測を行っていく。

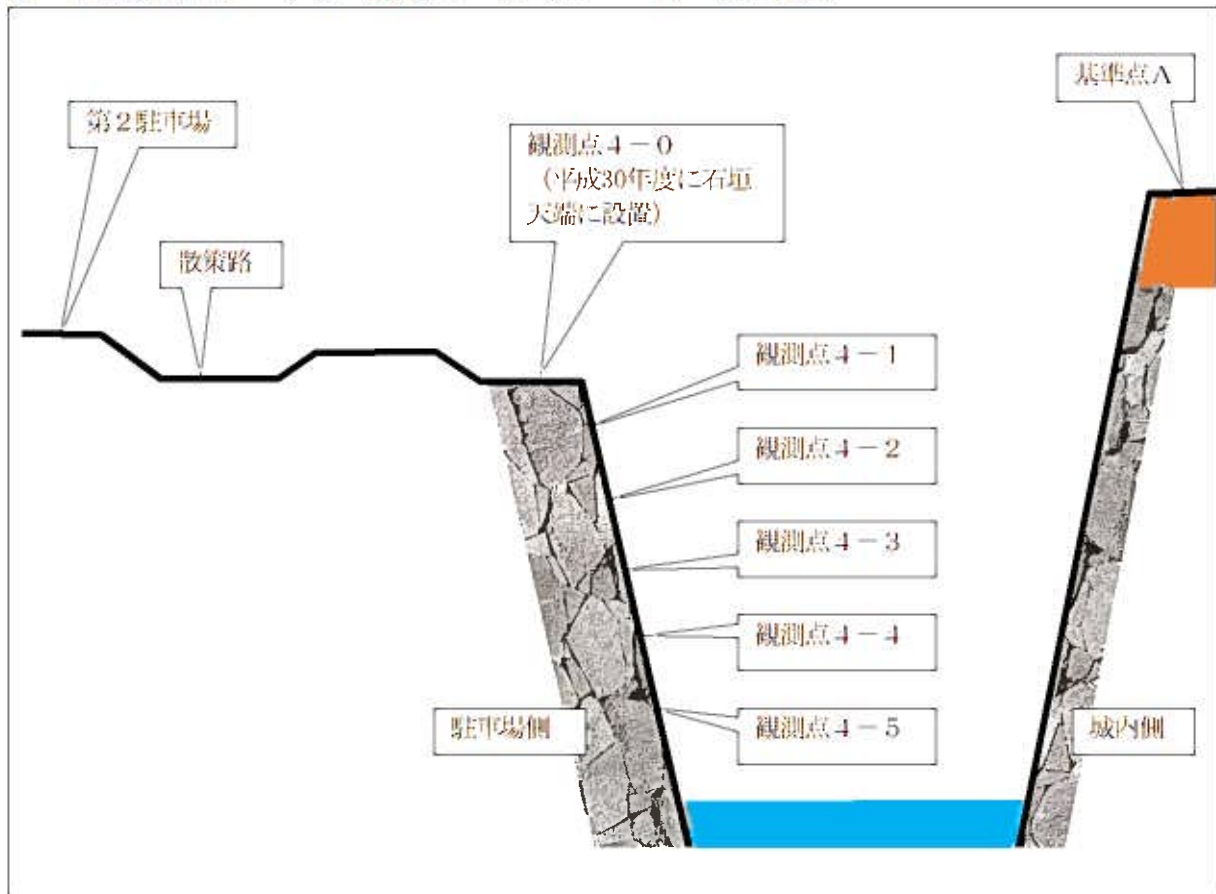
○ 石垣断面イメージ図（観測点4を例にして作成したもの）

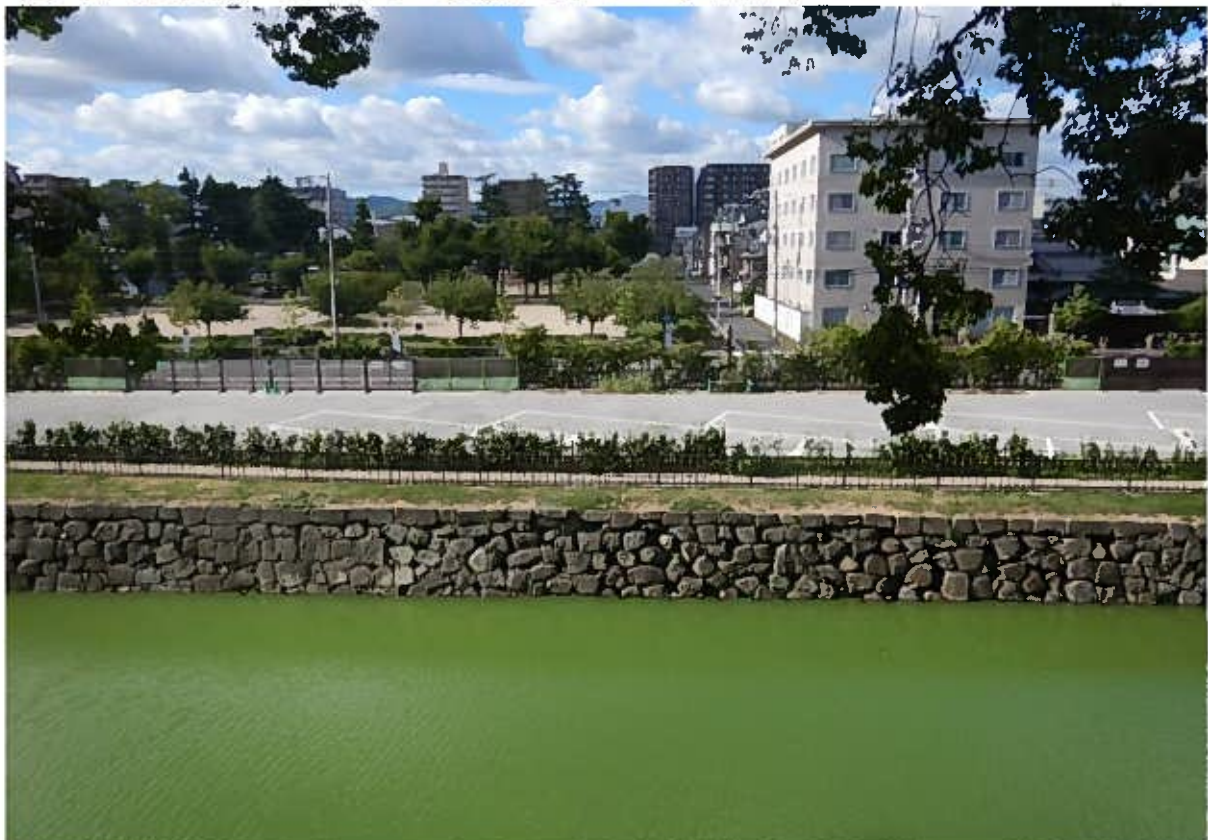
(参考) 石垣写真（基準点Aから撮影（正面が観測点4））
