第24回京都市元離宮二条城保存整備委員会

重要文化財二条城本丸御殿保存修理事業

重要文化財（建造物）本丸御殿公開整備事業

世界遺産・二条城本格修理事業

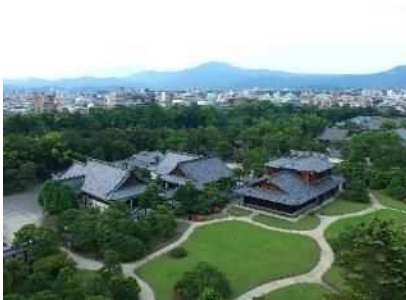
本丸御殿外観

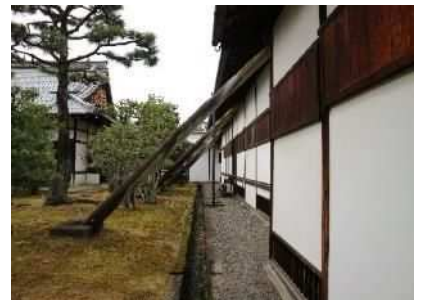
被災状況（突飼棒）

二条城本丸御殿は、玄関・御書院・御常御殿・所及び雁之間の4棟から成る、江戸時代後期建築の桂宮家の住宅で、明治時代に城内に移築された。昭和57～平成元年度に保存修理済だが、阪神淡路大震災で被災、修理と構造補強を要し、平成29～令和5年度で保存修理している。

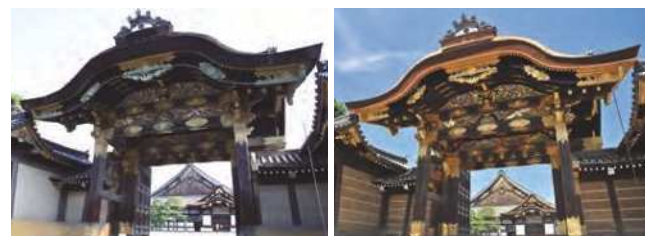
唐門は小屋組内に寛永2年(1625)の墨書があり、翌年に行われた後水尾天皇行幸にあわせて一連の工事として建てられたと考えられます。前回工事(昭和50年度竣工)から36年経過し、経年による破損が進行していました。今回の工事では屋根檜皮葺の葺き替え、漆塗り、飾金具修理、彫刻修理を行いました。

修理前 修理後

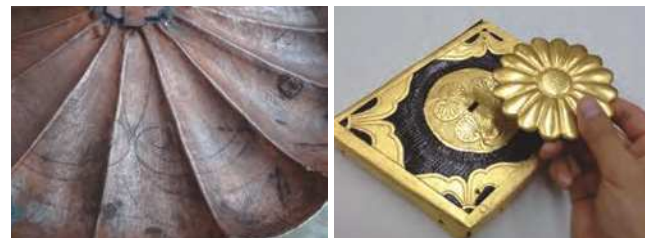
修理の際、飾金具を取り外したところ、垂木鼻先金具と破風飾金具で、葵紋が彫刻されていました。二条城は慶応3年(1867)の大政奉還によって、朝廷の所管になります。その後、二条城が離宮となった明治中期に、葵紋から菊紋への改装が行われたと考えられます。

破風飾金具 菊紋の裏に葵紋があった。 垂木鼻先金具 菊紋を外すと葵紋があった。

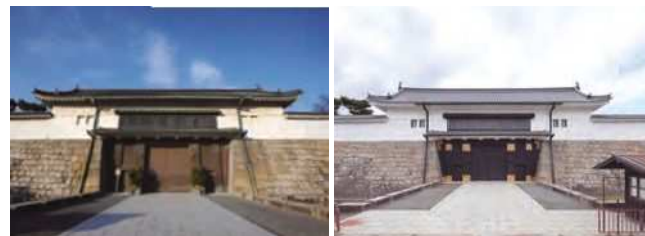
東大手門は堀川通に面して建てられた二条城の正門です。後水尾天皇行幸にあわせて建てられ、寛文2年(1662)の改修で現在の姿になりました。前回工事(昭和25年竣工)から64年経過し、経年による破損が進行していたので、耐震補強を考慮しながら、屋根葺き替えや正面の扉回りの復元を行いました。

修理前 修理後

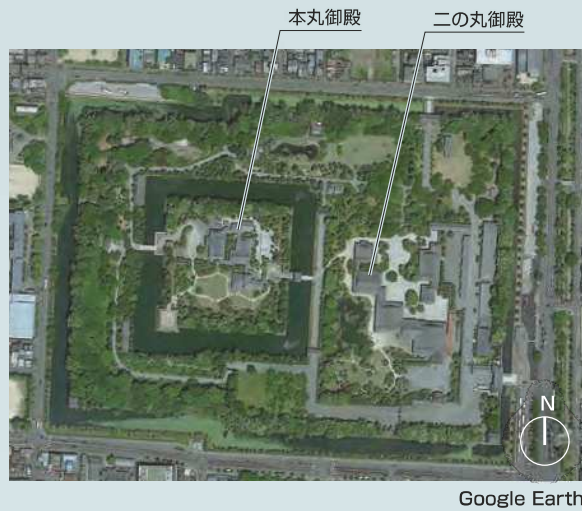
二条城 本丸御殿

本丸は城の中心部にあり、内堀で守られた区域です。3代将軍・徳川家光が、寛永3年(1626)に後水尾天皇行幸を迎えるため、城の区域を西側に拡げ、新たに築きました。その際、本丸内に御殿が建てられました。天明8年(1788)の大火で焼失しました。幕末には、15代将軍・徳川慶喜が御殿を建てましたが、明治14年(1881)頃に取り壊されています。

現存する本丸御殿は、弘化4年(1847)に桂宮家が京都御所の北(今出川御門内)に建てた御殿の主要部を、明治27年(1894)に明治天皇の意向により移築したものです。当時は、二条城が皇室家の別荘である離宮として利用されていたからです。

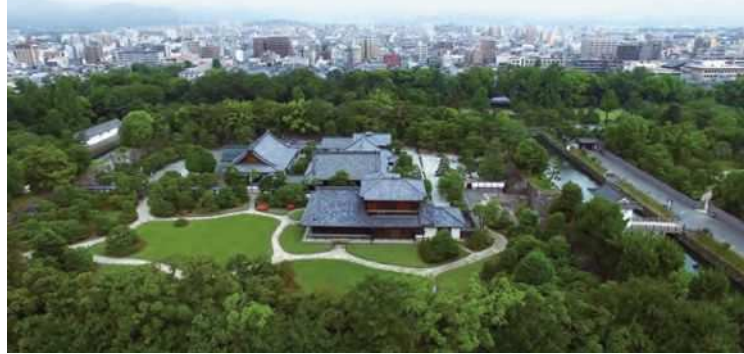
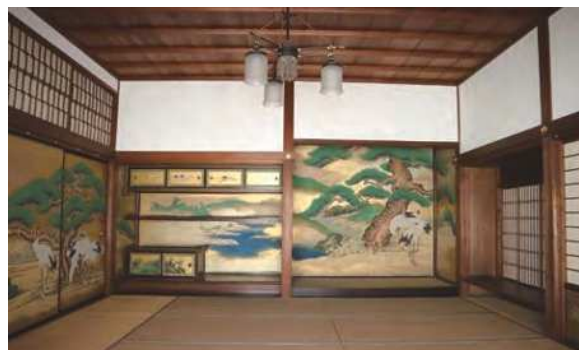
御常御殿

政務を行うための御座の間、政務を離れたあとと休息するための御寝の間等からなる日常を過ごす建物で、座敷飾の構成や蚊帳釣金具、障壁画等の意匠の随所に特徴が表れています。2階には、眺望の良い数寄屋風の座敷があります。

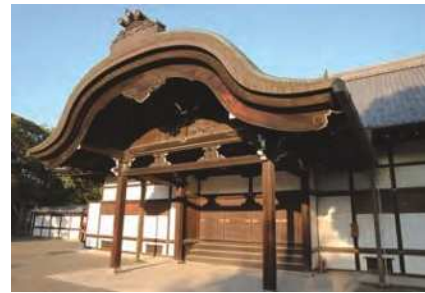
御書院

公式な対面所である中書院、来客の控所である小書院(四季の間)等からなる接客を目的とした建物で、床や造欄、障壁画等の意匠の随所に特徴が表れています。中書院三の間は、畳を取り外すことで能舞台に使用できるように工夫がされており、公家の接客に能が密接に関わっていたことが分かります。

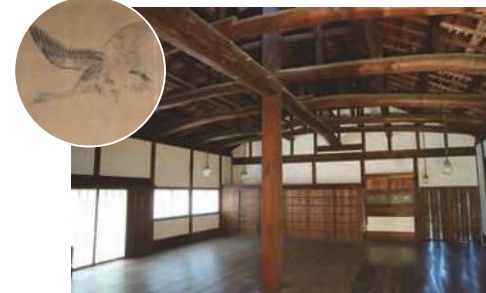
台所及び雁の間

台所は吹き抜けになっており、梁上に束と貫を組んだ力強い小屋組を見せます。居間である雁の間には、雁がはばたく様子が描かれた障壁画があります。

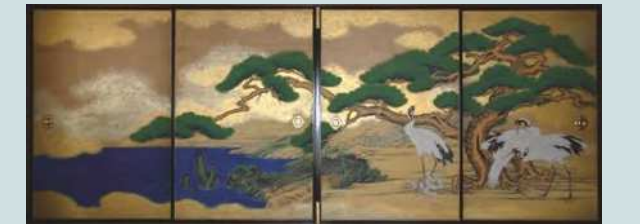
本丸御殿には、四季折々の植物や風景、風俗をテーマとした障壁画があります。なかでも狩野永岳が描いた松鶴図は、唐巻で、鶴の羽を一本ずつ捉えた精緻な描写と鮮やかな色彩が、金砂子が散りばめられた背景に浮かび上がり、格式高い空間を飾るに相応しい逸品です。絵師の多くは京都御所の障壁画制作にも参加した精鋭たち。本丸御殿の障壁画は幕末の宮廷文化を今に伝える、貴重な作品群です。

御常御殿障壁画、狩野永岳筆「松鶴図」

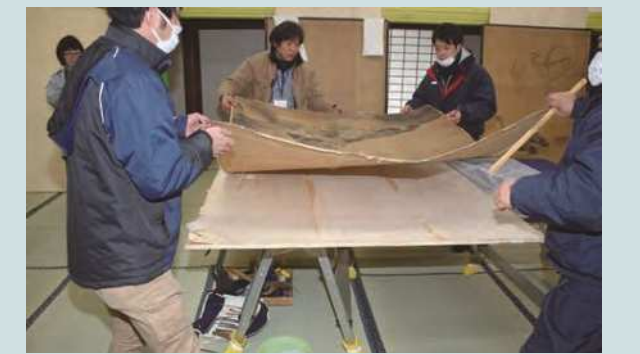
障壁画(本紙と裏打ちを剥がす)

障壁画の修理 障壁画は絵が描かれている「本紙」、それを補強するために重ねられた「裏打ち紙」が建具等に貼られて構成されています。裏打ち紙を定期的に取り換えることで、本紙を長持ちさせることができます。今回は絵の汚れを落とすクリーニングも行います。
