## 1. 地区の概要

6. 物理調査に基づく景観の実態

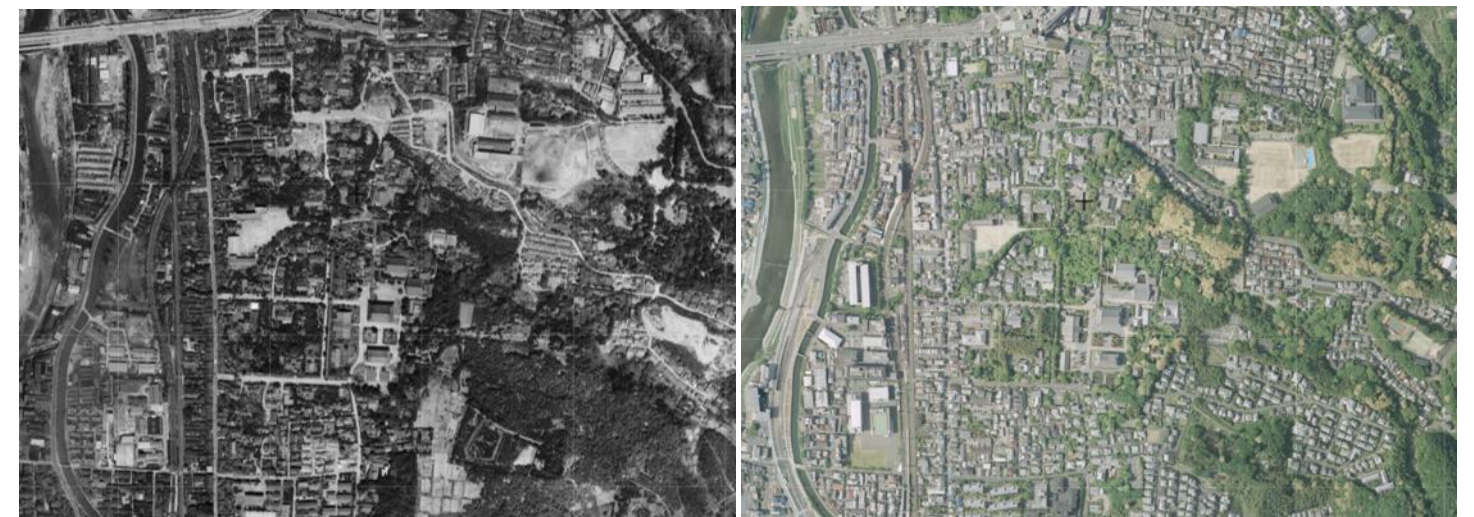
- ・昭和21年の航空写真と平成19年の航空写真を比較すると、山麓部における宅地造成等による緑量の変化が確認できる。

昭和21年の航空写真 (出典:国土地理院) 平成19年の航空写真 (出典:国土地理院)

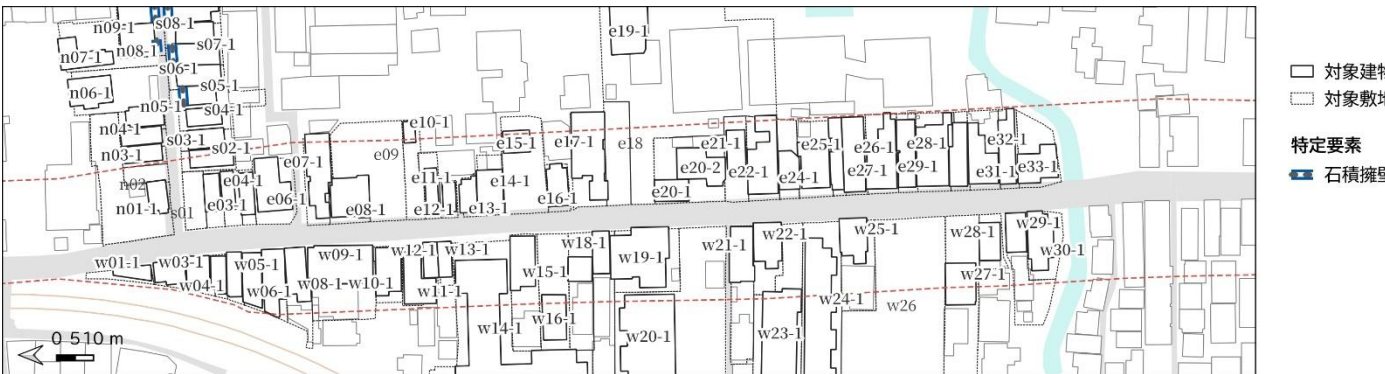
D-1)特定要素(石積擁壁)の分布

- ・街道沿いは傾斜が小さく、東福寺周辺のように石積擁壁や石垣は見られない。

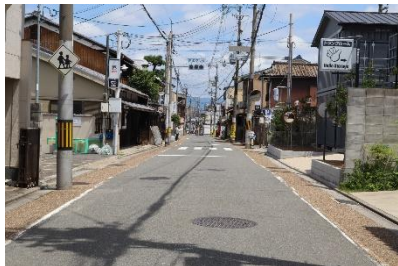
①N-pt10: A-1)空の割合、A-2)緑視率  
両側(e20,w20)がセットバックし空の割合が高まっている。北山の見える割合が最も大きくなっている。

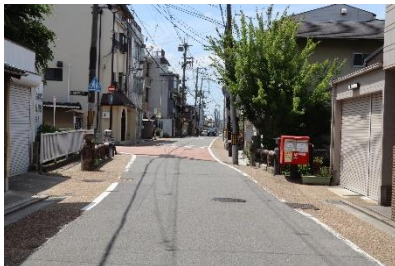
②S-pt13: A-1)空の割合、A-2)緑視率  
伏見街道第三橋のたもとにある高木によって緑視率が高まっている。空と緑の合計が最大値となっている。

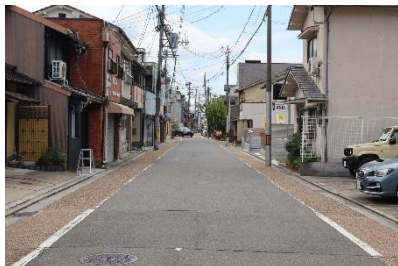
③S-pt10: A-2)緑視率  
東側の敷際に植栽がみられず緑視率が小さくなっている。東側では、建物の高さや後退距離がそろっている。

- A-3)D/Hは、東側の奥行きがある敷地(e10,e15,e19)で大きくなっている。
- B-2)自然素材は、年代を問わず外壁や建具に使用している建物がみられる。1949年以前の看板建築となっているものは自然素材がみられない。
- C-4)敷際構成は、駐車場は建物に一体化しない開放駐車場が半分程度ある。植栽の見られる敷地は少ない。
- B-5)間口幅の平均値は、西側が東側より大きい。w14より南の敷地面積が広いとみられる。
- 東側のe26からe33や西側のw01からw09では屋根形状、建物高さや後退距離が揃っているが、左側の写真「③S-pt10」のように屋根素材や正面の色彩等が異なるため統一感を感じられない。

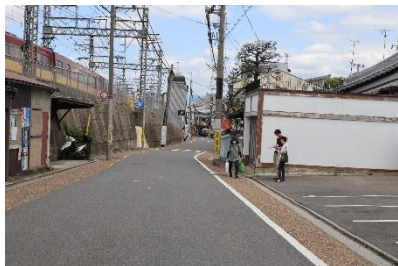
④N-pt02: A-1)空の割合  
駐車場により周囲より空が開け、空の割合が高まっている。

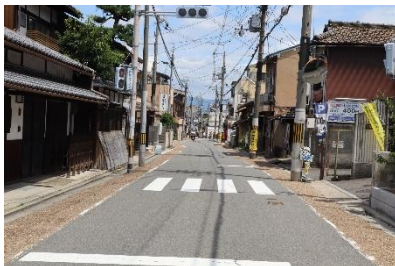
⑤N-pt09: B-1)伝統要素の割合  
併用住宅(w19)の板張、軒庇、犬矢来、駒寄により伝統要素の割合が高まっている。

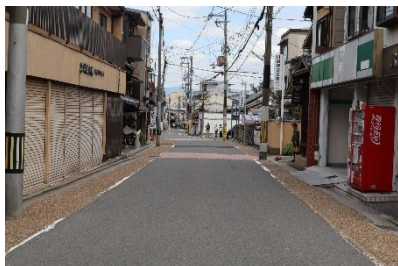
⑥N-pt05: C-1)高彩度色の割合  
併用住宅(e06)の前に設置された自動販売機の赤色により高彩度色の割合が高まっている。

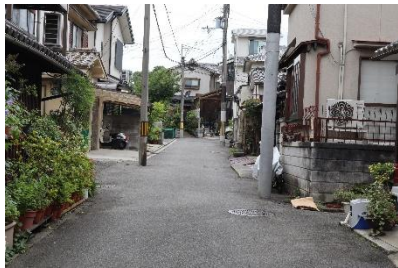
①E-pt18: A-2)緑視率  
住宅(n10)の植木鉢やプランターの緑、突き当りの住宅の庭木(区間外)によって緑視率が高まっている。東山の山並みは見えない。

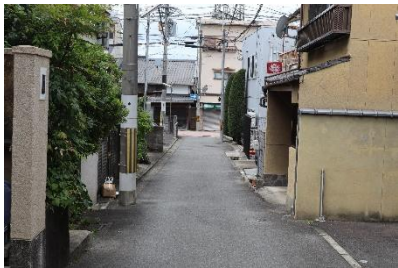
②W-pt17: A-1)空の割合、A-2)緑視率  
手前に住宅(s05)の緑が見え緑視率が高まっている。空と緑の合計が最大値となっている。

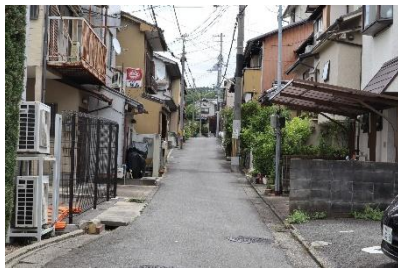
③E-pt15: A-2)緑視率  
突き当りの住宅の屋根越しに、東山(泉湧寺の東あたり)が見えている。区間を東へ進むにつれ、山並みが建物に隠れ見えなくなる。

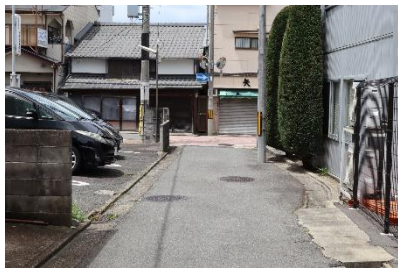
④W-pt16: A-1)空の割合、A-2)緑視率  
街道に近づき空の割合が減少する。南側が駐車場となり、緑視率も減少している。

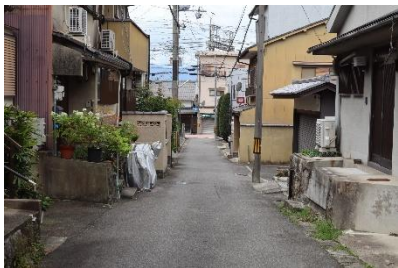
⑤W-pt18: B-1)伝統要素の割合、A-2)緑視率  
寺院関連施設(n06)の門の軒、塀瓦や住宅(s06)の塀瓦によって伝統要素の割合が高まっている。奈良街道の建物越しに、西山が遠く見える。

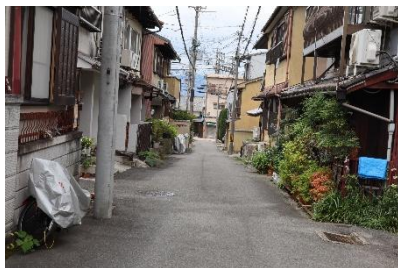
⑥W-pt19: C-1)高彩度色の割合  
住宅(n10)の柵にかけられたブルーシートによって高彩度色の割合が高まっている。全体としては、低彩度に抑えられている。

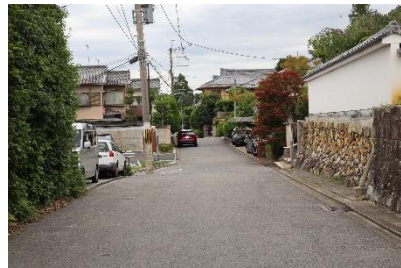
①N-pt29: A-1)空の割合、A-2)緑視率  
東側では塀によって高木のみが見えるため、緑視率が低くなっている。空の割合と緑視率の差が広がっている。

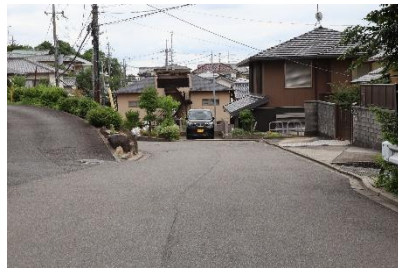
②S-pt32: A-1)空の割合、A-2)緑視率  
区間の端の突き当りで両側の敷地の緑が減少したため、緑視率が低くなっている。傾斜となり空が開けるため空の割合は高まっている。

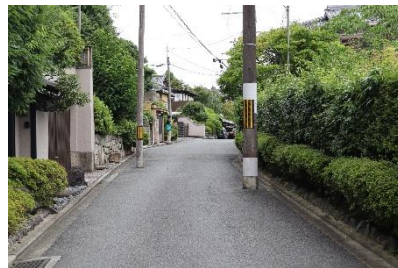
③S-pt23: A-2)緑視率  
西側の住宅(w04)の生垣により緑視率が高まっている。pt22では西側の住宅(w03)は生垣でない塀部分が映っていたため緑視率の上昇幅が大きい。

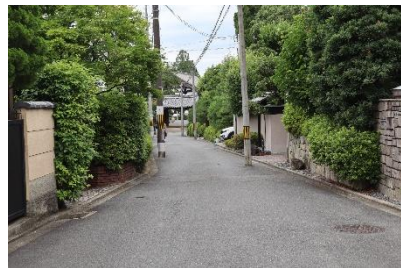
④N-pt25: A-1)空の割合、A-2)緑視率  
両側の住宅(e04,w02)に高木の植栽が植わり緑視率が50%を超えている。空の割合は低くなっている。

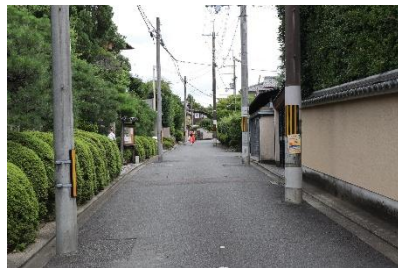
⑤S-pt21: B-1)伝統要素の割合  
住宅(w01)の塀瓦により伝統要素の割合が高まっている。塀瓦や寺院の門によって、区間を通してほとんどの地点で伝統要素が検出されている。

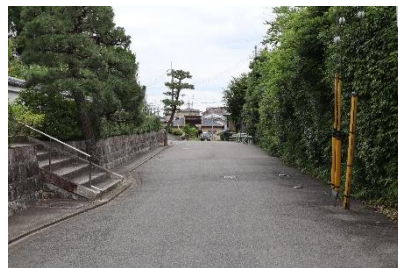
⑥S-pt29: C-1)高彩度色の割合  
電線支持材カバーの黄色により高彩度色の割合が高まっている。全体としては、低彩度に抑えられている。
