翔鷲学区 防災まちづくり計画

平成 28 年 3 月
翔鷲学区防災まちづくり協議会

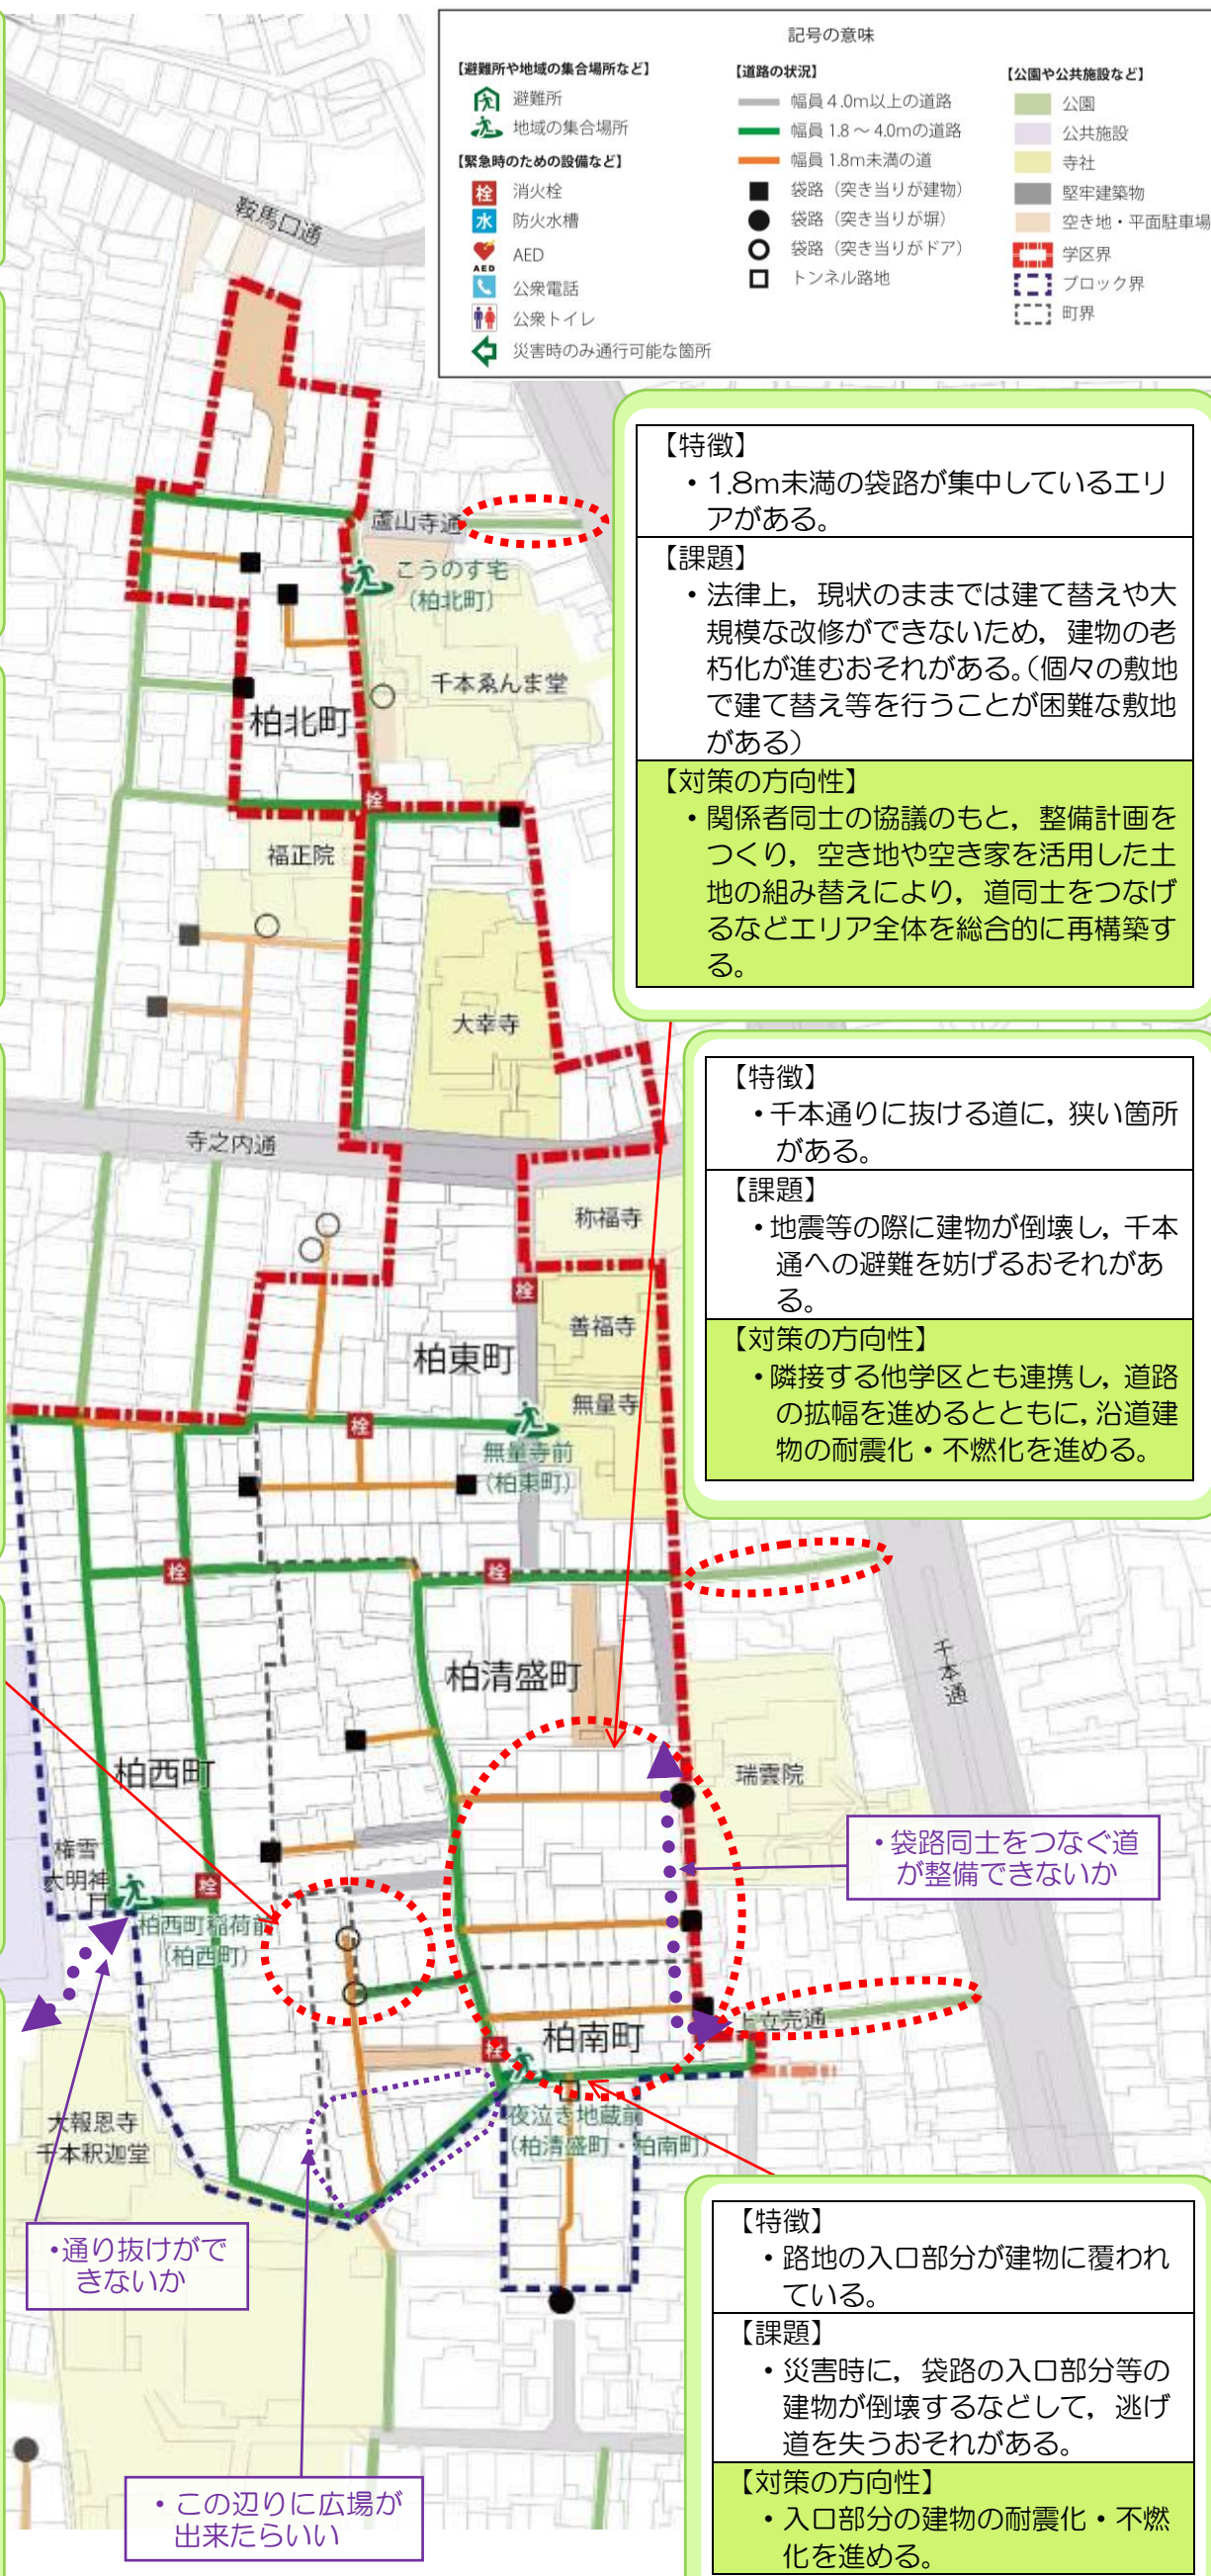
第2ブロック

- ・狭い袋路が多い
- ・エリア内に防災軸となるような広い道がない
- ・建て替えが困難な敷地がある
- ・古い建物が比較的多い
- ・公園等のオープンスペースが少ない

- ・公園などのオープンスペースが少ない。

- ・災害時に火が燃え広がりやすい。

- ・防災ひろばの整備を進める。
(空き地・空き家跡地の有効活用)

- ・エリア内に防災軸となるような広い道がない。

- ・広い道がないため、迅速な救助活動や安全な避難が困難。

- ・現在の道の形状を残しつつ、市道を中心に道の拡幅を進める。
- ・建物の建て替え時にセットバックした部分は、道として適切に管理する。
- ・車の通行に支障のある電柱は、関係者と協議のうえ移設する。

- ・1.8m未満の袋路が多い。

- ・災害時に、袋路の入口部分等の建物が倒壊するなどして、逃げ道を失うおそれがある。
- ・法律上、現状のままでは建て替えや大規模な改修ができないため、建物の老朽化が進むおそれがある。

- ・袋路奥に扉を設ける等、2方向の避難経路を確保する。
- ・入口部分の建物の耐震化・不燃化を進める。
- ・隣接する敷地を集約した共同建て替えや、道路指定制度の活用等、建て替えしやすい環境づくりを進める。

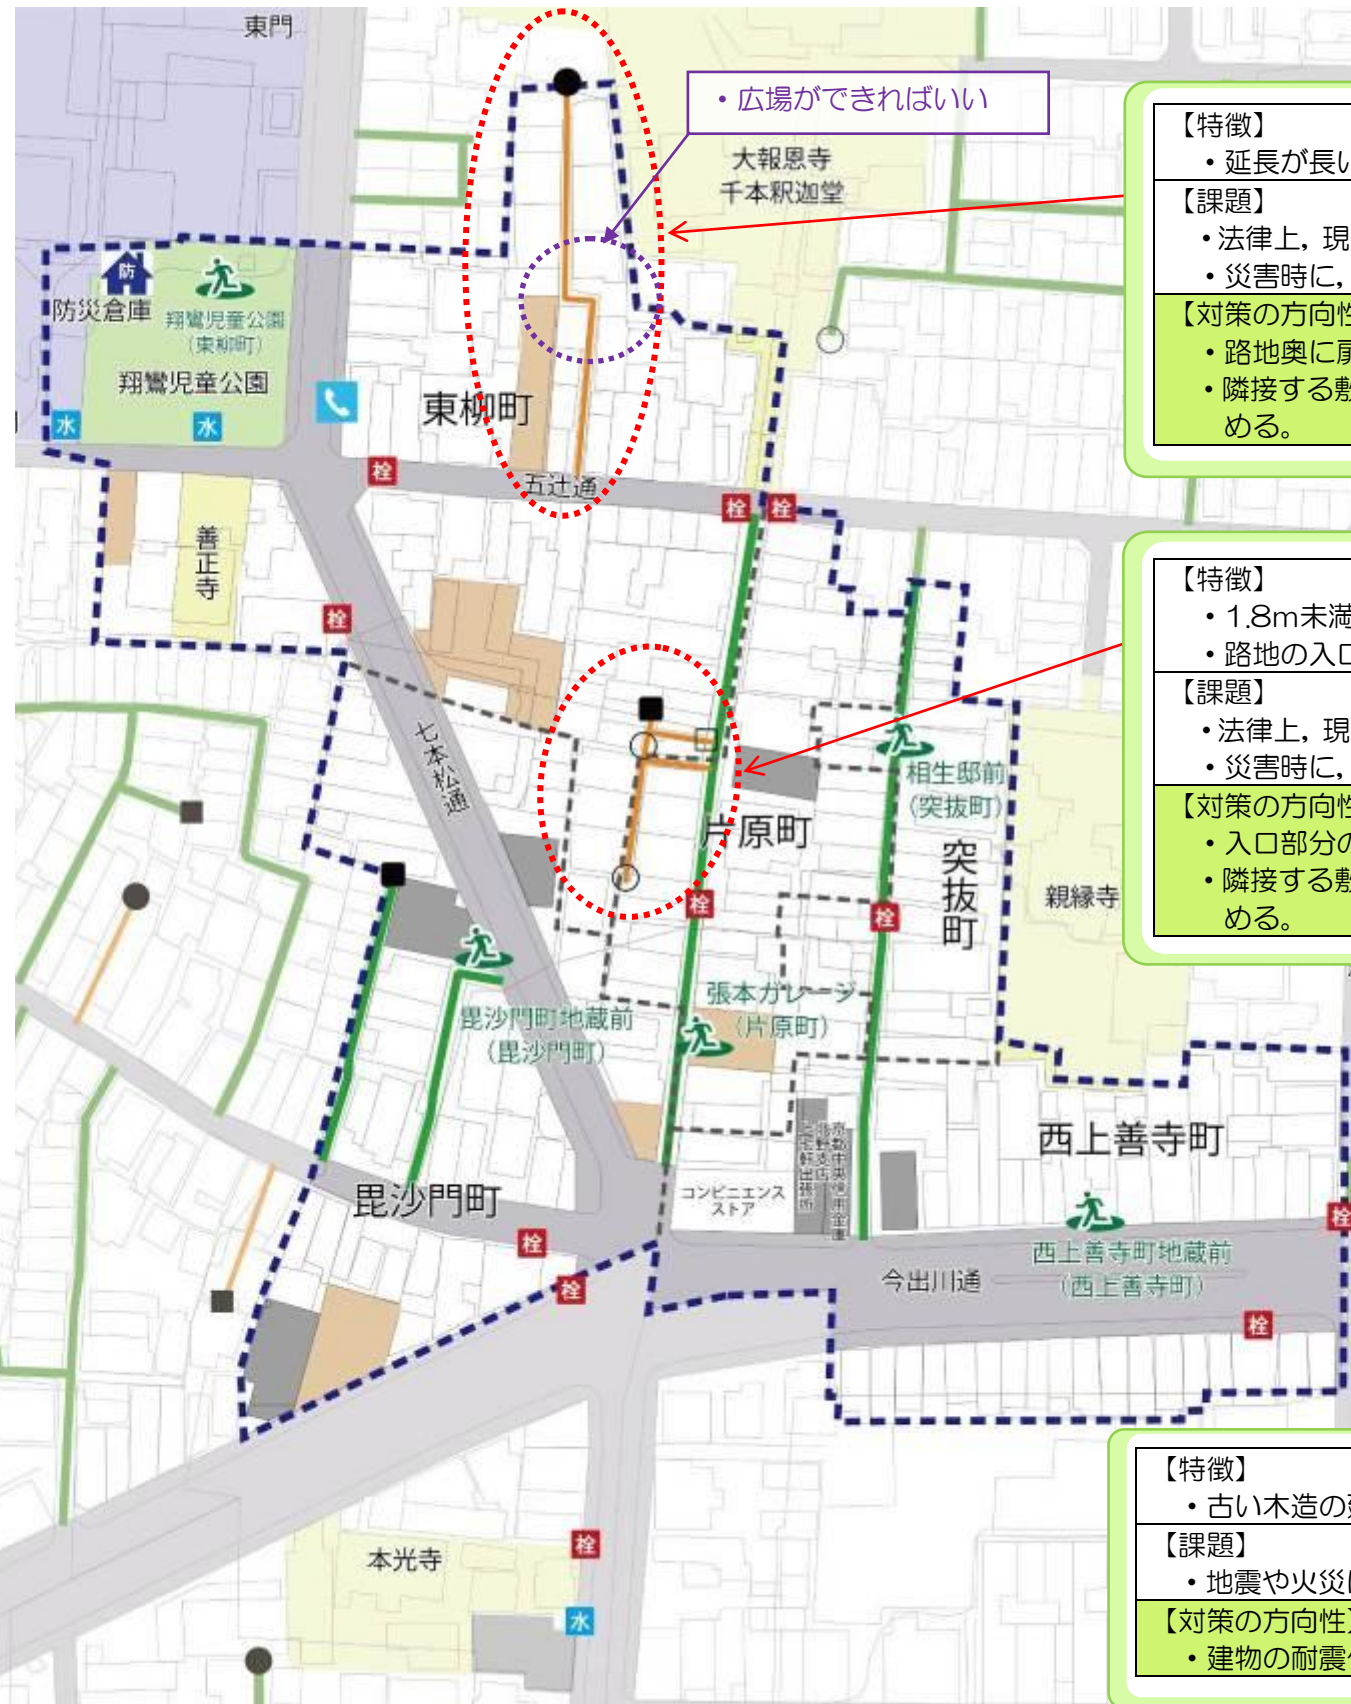
第4ブロック

- ・今出川通りをはじめ、七本松通り、五辻通りといった緊急時に重要な役割を果たす道路が縦横に通っている
- ・延長の長い袋路や、入口部分が建物で覆われた袋路がある
- ・建て替えが困難な敷地がある
- ・古い建物が比較的多い
- ・公園などのオープンスペースが少ない

- ・延長が長い袋路。

- ・法律上、現状のままでは建て替えや大規模な改修ができないため、建物の老朽化が進むおそれがある。
- ・災害時に、袋路の入口部分等の建物が倒壊するなどして、逃げ道を失うおそれがある。

- ・路地奥に扉を設けるなどして、2方向避難経路を確保する。
- ・隣接する敷地を集約した共同建て替えや、道路指定制度の活用等、建て替えしやすい環境づくりを進める。

- ・1.8m未満の袋路同士が隣接している。
- ・路地の入口部分が建物で覆われている。

- ・入口部分の建物の耐震化
- ・隣接する敷地を集約した共同建て替えや、道路指定制度の活用等、建て替えしやすい環境づくりを進める。

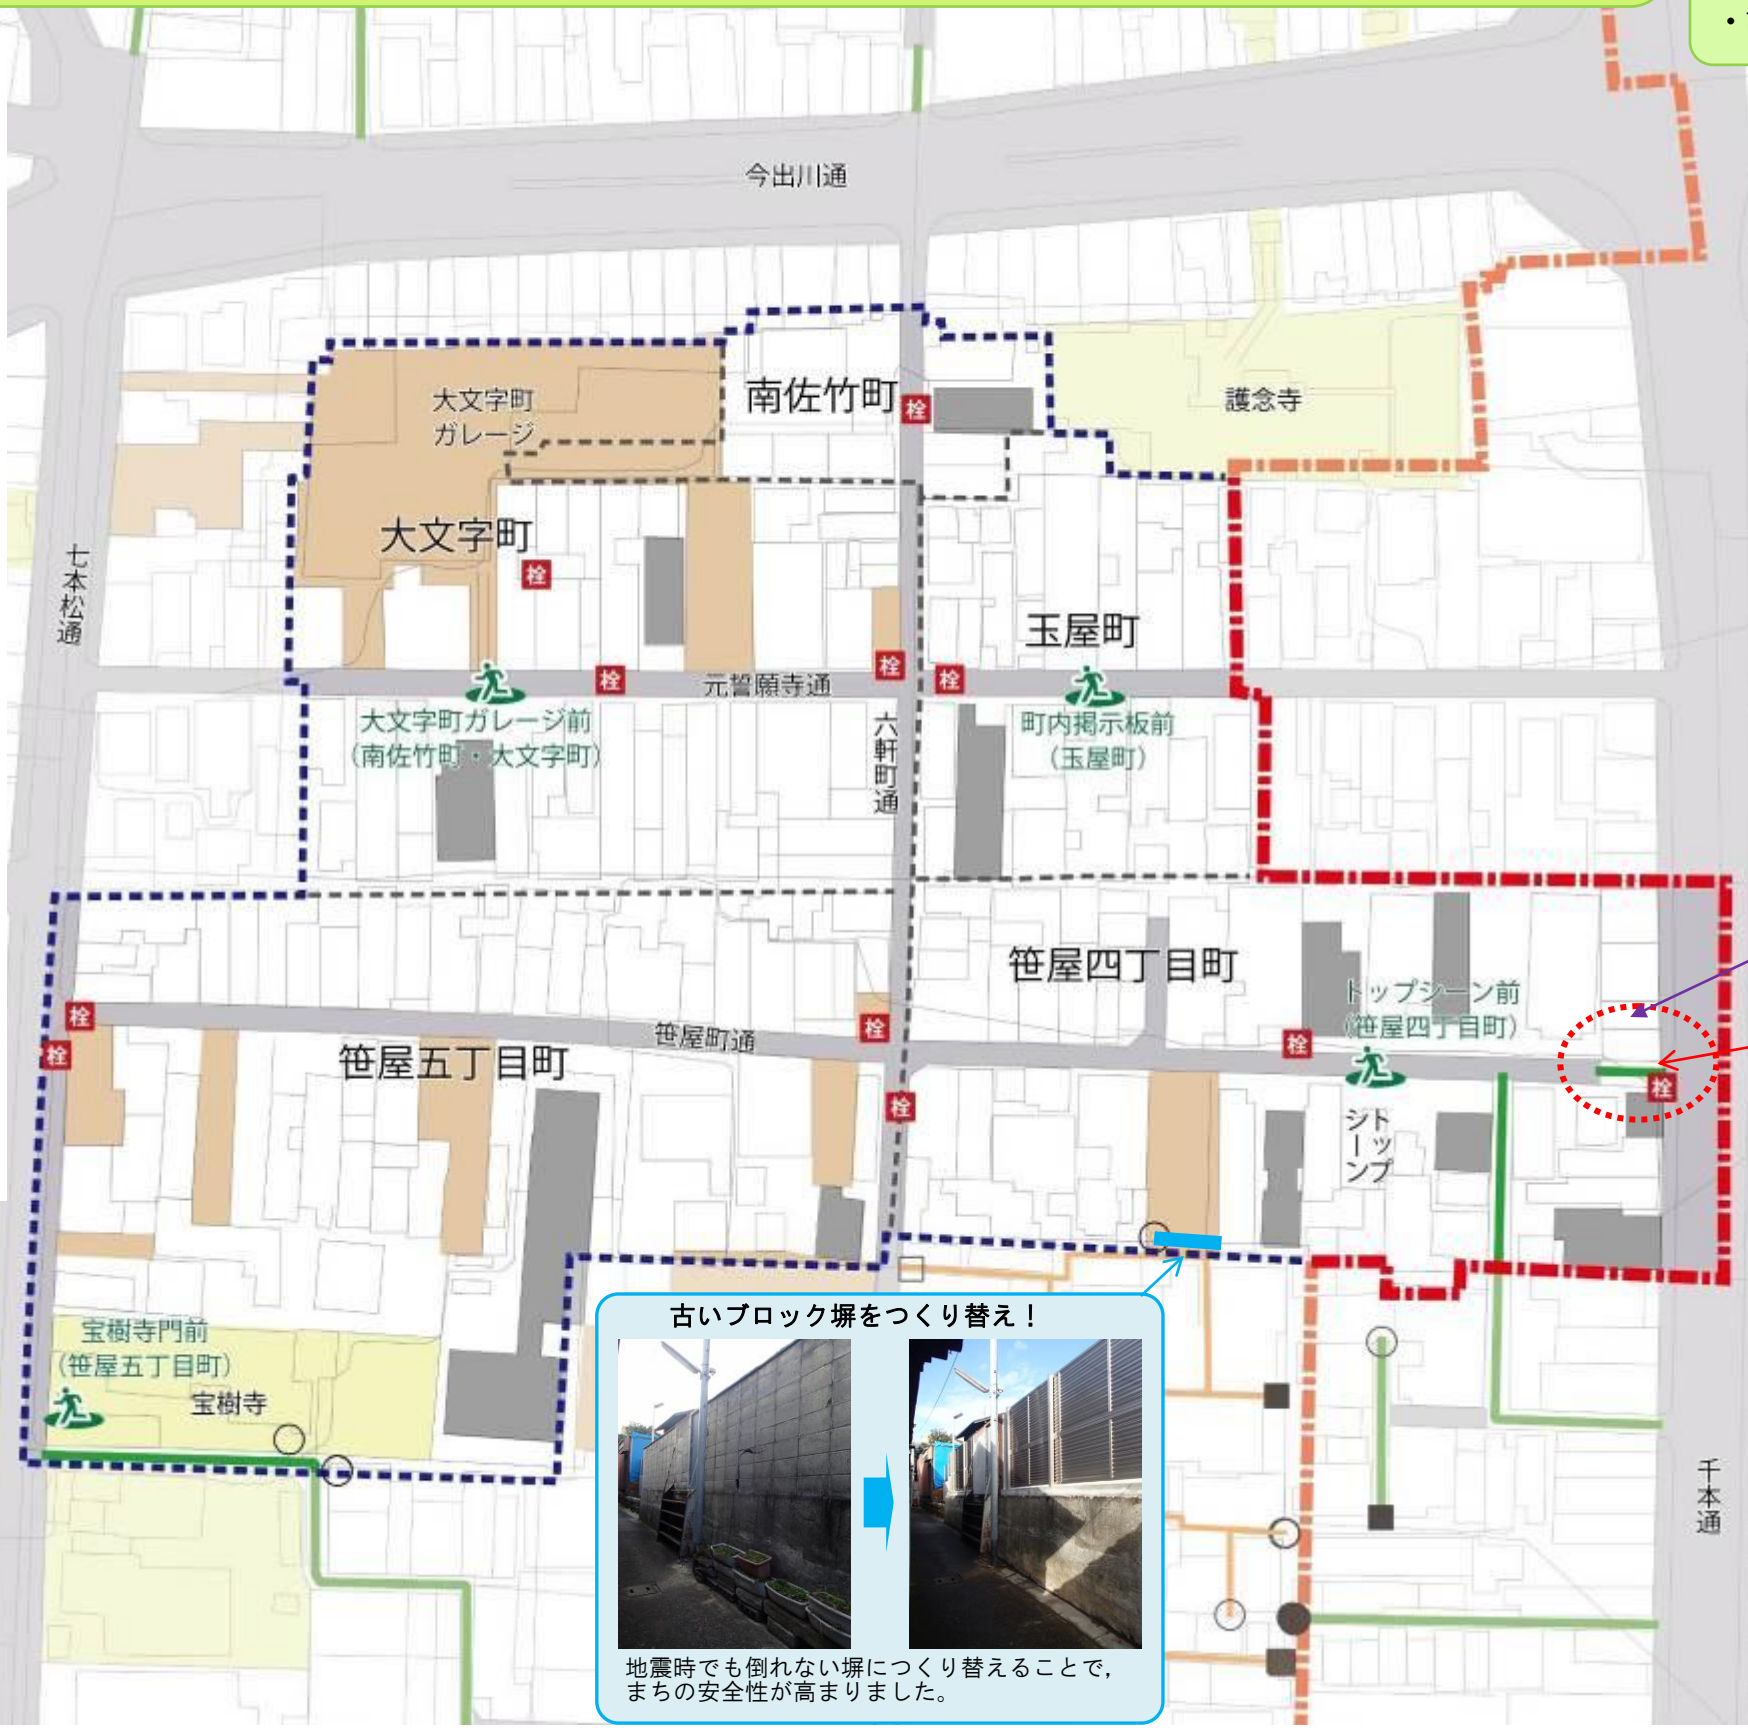
第5ブロック

- ・緊急時に重要な役割を果たす笹屋町通, 六軒町通, 元誓願寺通, 七本松通がある
- ・緊急時の一時避難場所となり得る駐車場が多い
- ・ビルやマンション等, 堅牢な建物が多い
- ・古い建物が比較的多い

- ・緊急時に重要な役割を果たす笹屋町通, 六軒町通, 元誓願寺通, 七本松通がある。

- ・沿道の建物の建て替えは進んでいるが, 古い木造の建物も点在しており, 災害時に建物が倒壊すると, 道を塞ぐおそれがある。

- ・沿道の建物の耐震化・不燃化を進め, 学区の防災上重要な道路としての機能を確保する。

- ・京都市全体において, 災害時の救助活動や物資輸送を支える重要な道路である千本通や今出川通がある。

- ・沿道の建物の耐震化・不燃化を進め, 防災上重要な道路としての機能を確保する。

- ・千本通りに抜ける道に, 狭い箇所がある。

- ・地震等の際に建物が倒壊し, 千本通への避難を妨げるおそれがある。

- ・建物の建て替え時に道路拡幅を進めるとともに, 沿道建物の耐震化・不燃化を進める。

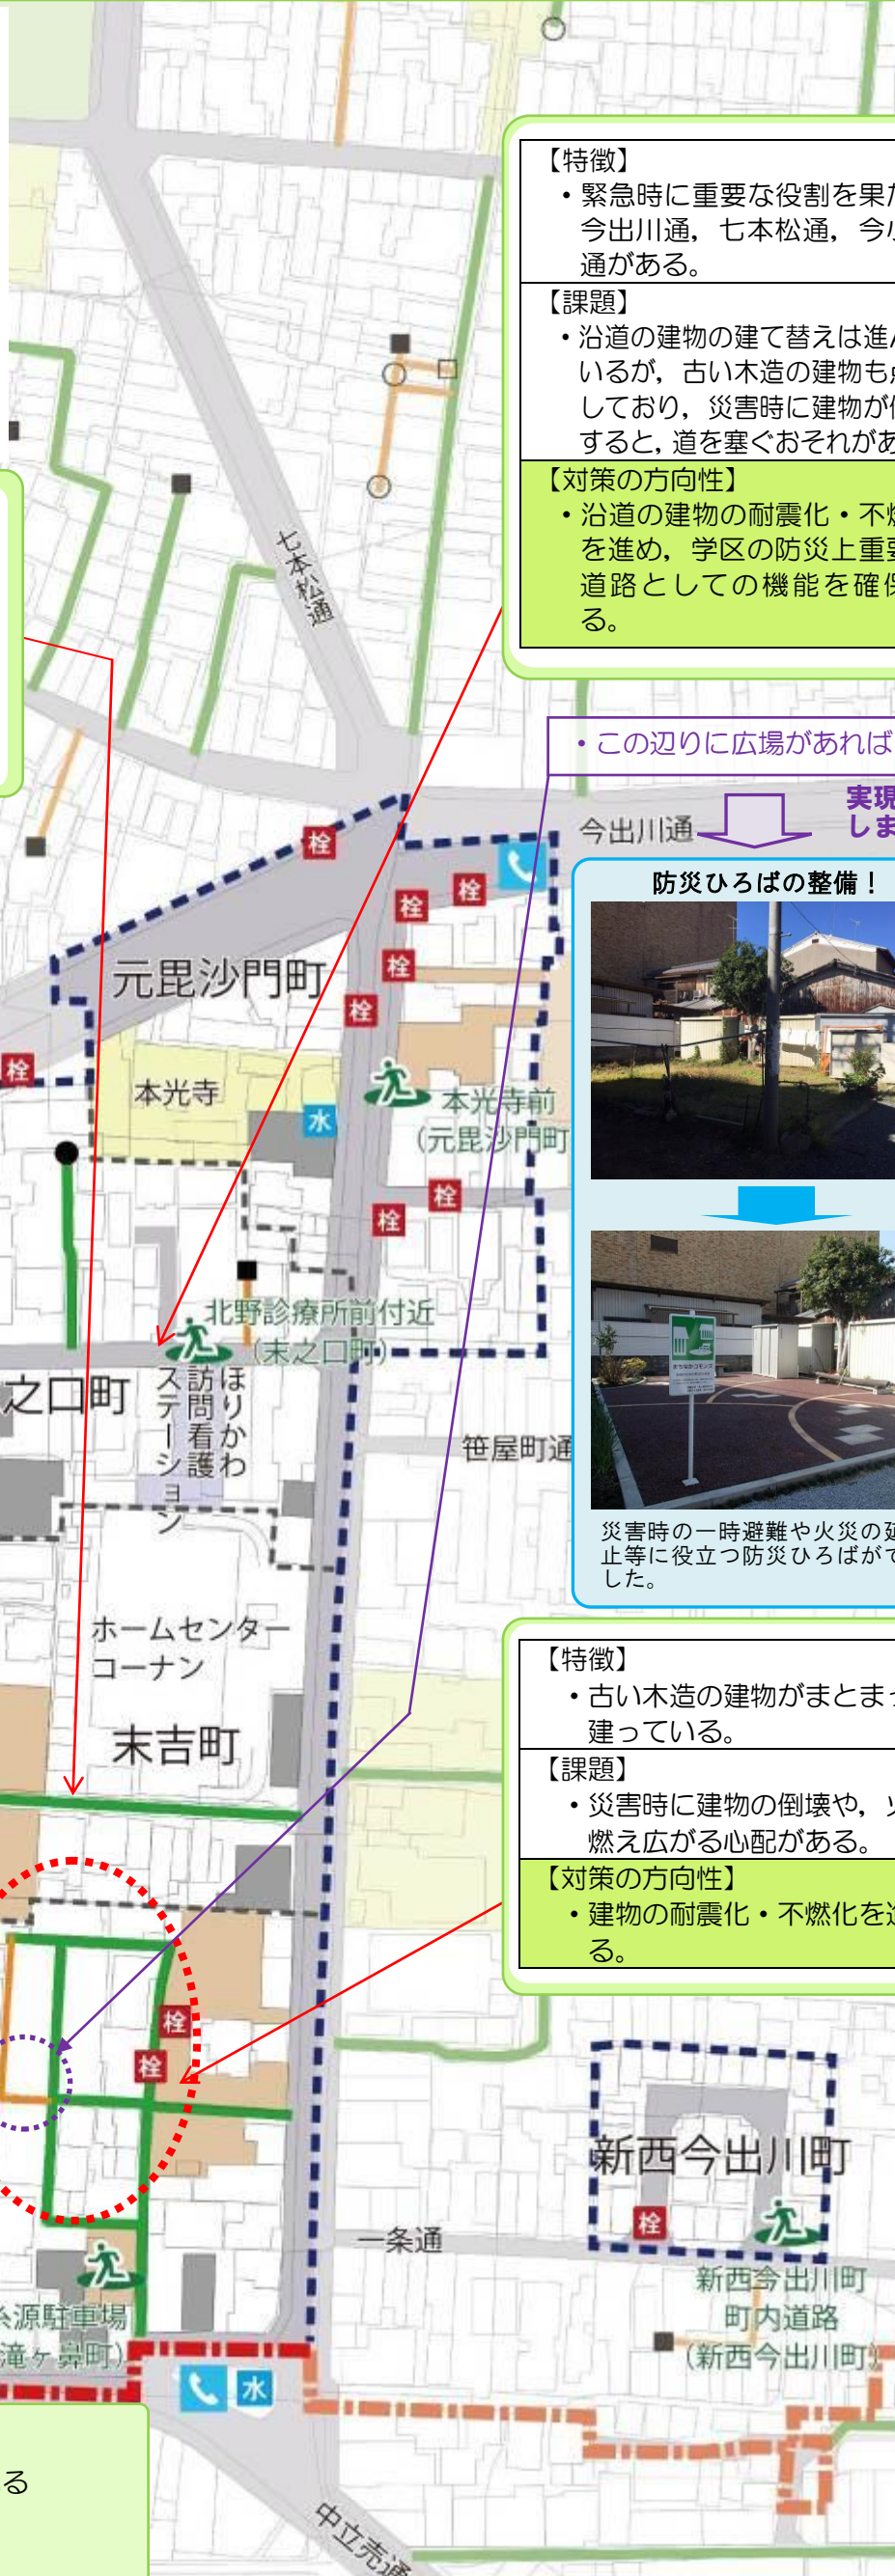
第7ブロック

【特徴】
 ・緊急時に重要な役割を果たす今出川通, 七本松通, 今小路通がある。

【課題】
 ・沿道の建物の建て替えは進んでいるが, 古い木造の建物も点在しており, 災害時に建物が倒壊すると, 道を塞ぐおそれがある。

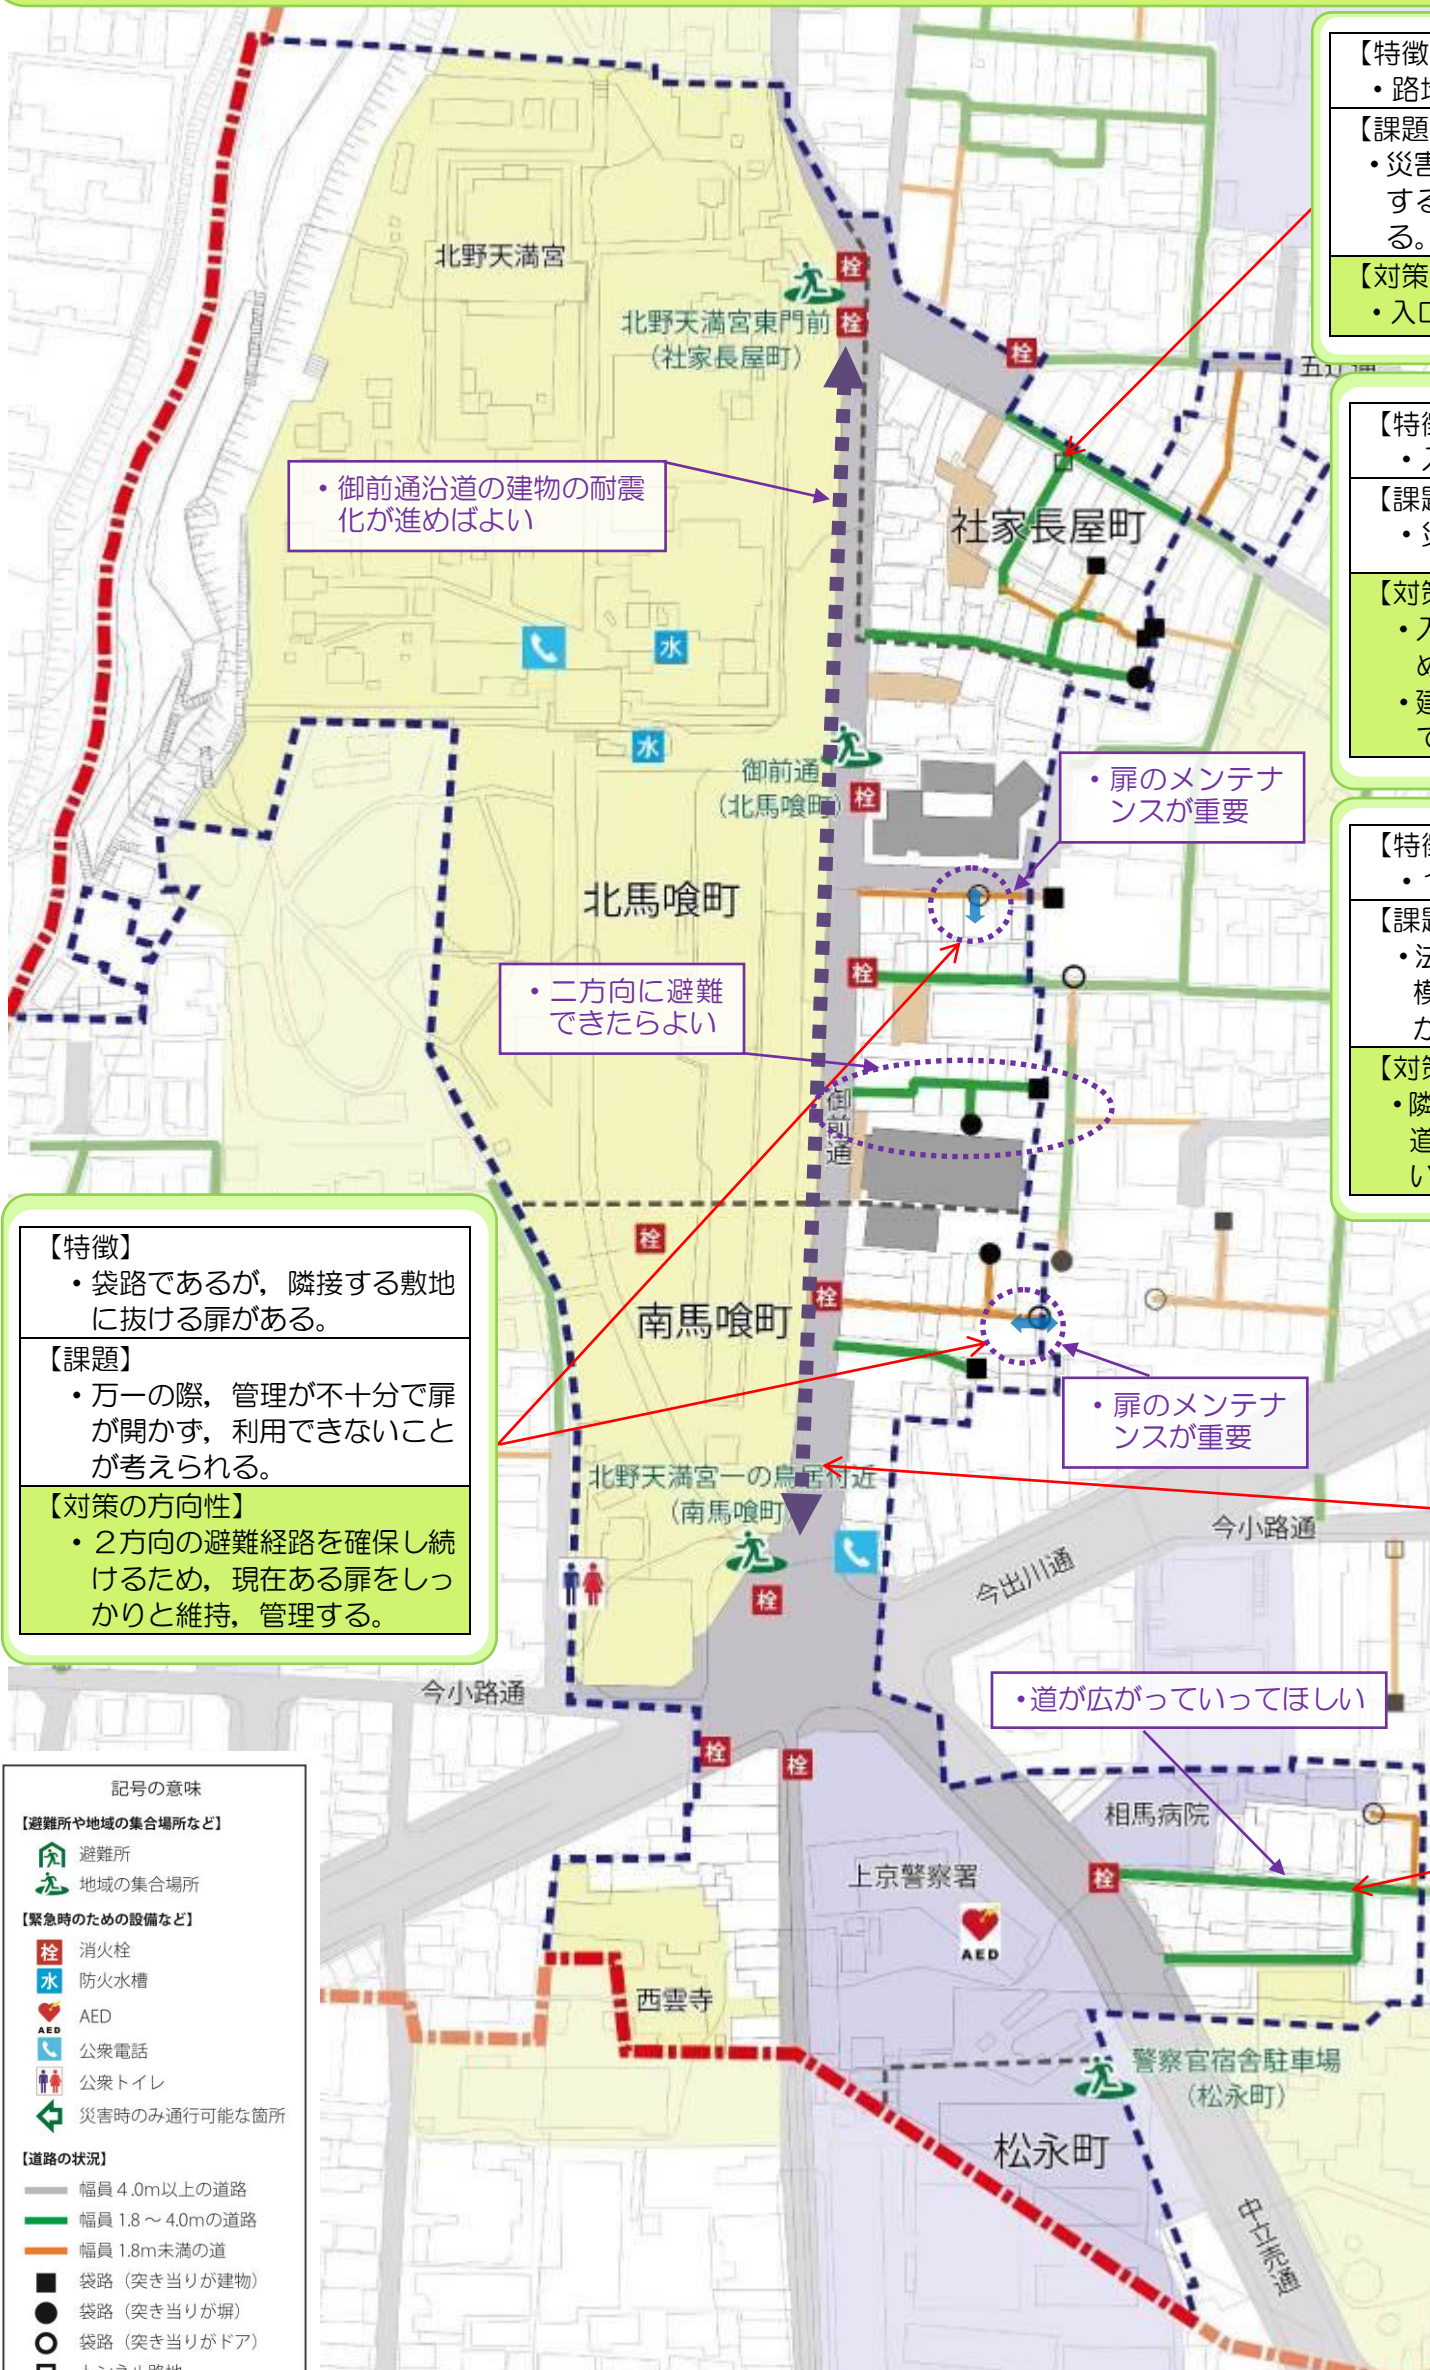
第9ブロック

【特徴】
・路地の入口部分が建物に覆われている。

【課題】
・災害時に、袋路の入口部分等の建物が倒壊するなどして、逃げ道を失うおそれがある。

- ・古い建物が比較的多い
- ・袋路が点在している
- ・建て替えが困難な敷地がある
- ・緊急時に重要な役割を果たす今出川通、今小路通がある

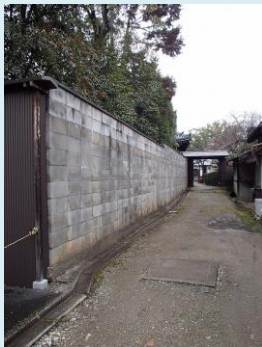
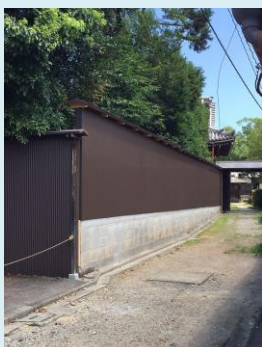
古いブロック塀を
つくり替え！

地震時でも倒れない塀につくり替えることで、まちの安全性が高まりました。
